# The Twentieth-fourth Regular Report

公益財団法人 ユネスコ・アジア文化センター文化遺産保護協力事務所  
Cultural Heritage Protection Cooperation Office, Asia-Pacific Cultural Centre for UNESCO (ACCU)

ミリサウエティ仏塔の修復

ミリサウエティ仏塔の修復
	D.A. ラシカ・ディサナヤカ 局長補佐 スリランカ政府考古局

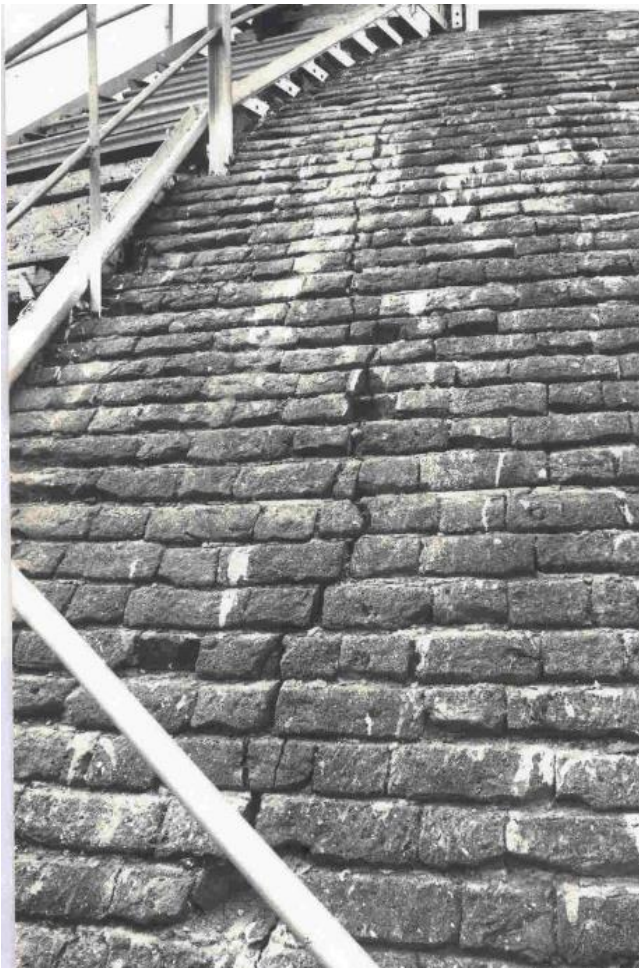
1979年にも修復協会が修復のために尽力しましたが、成功していません。不幸なことに、その後の修復工事中に、それも1987年6月の聖遺物安置の数時間前に、部分的に修復が完成していた仏塔が崩壊したのです。修復されたドームには以前から10本の垂直亀裂があり、新しいレンガ工事を施した大部分が実際に剥離崩落しました。このため、アヌラーダプラ時代の最高のヴァハルカダ（アヤカ：装飾壁）建築の一つが破壊されました。

崩壊前のミリサウエティ仏塔ドーム上の亀裂

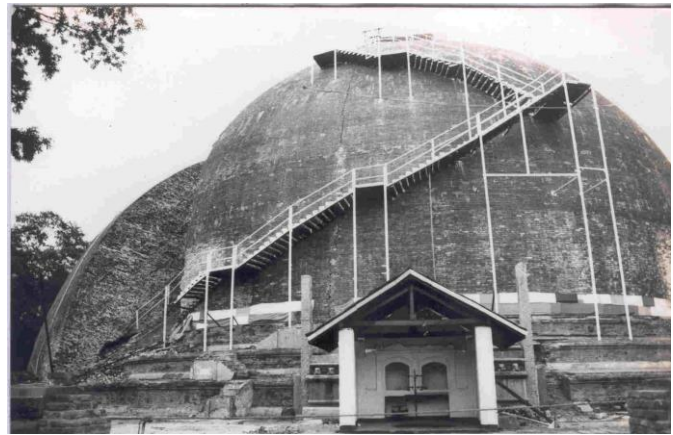
修復後のミリサウエティヤ仏塔ドームの崩壊：1980年代の2回目の試み

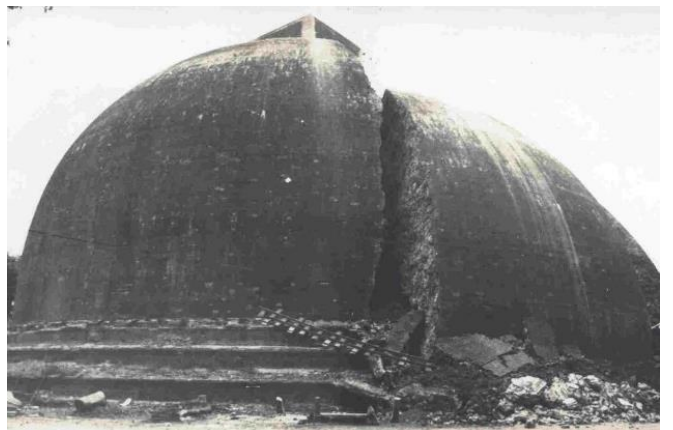
修復後のミリサウエティヤ仏塔ドームの崩壊：1980年代の2回目の試み

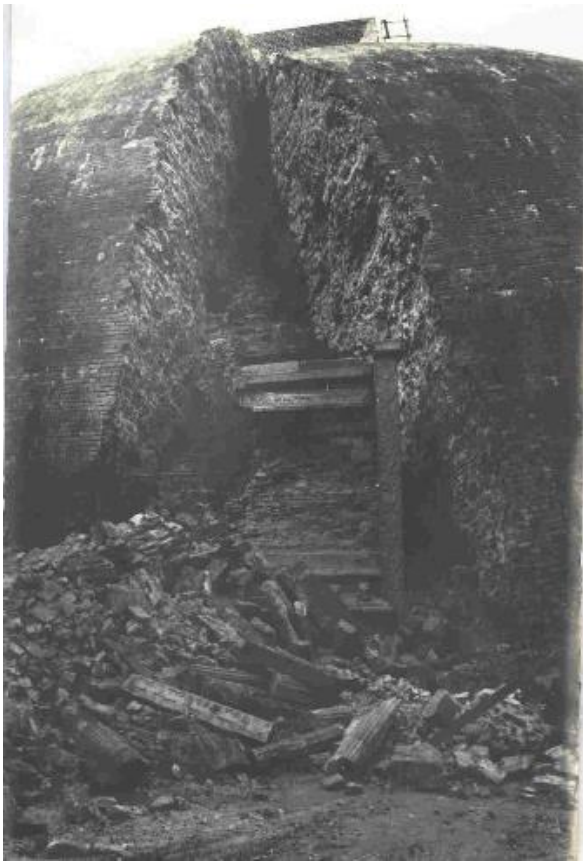
崩壊した西のアヤカ（裝飾柱）

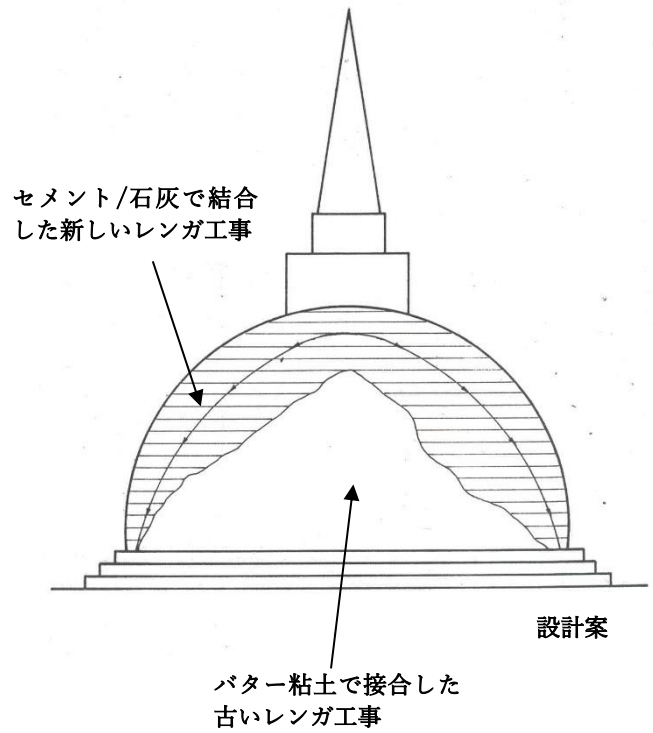
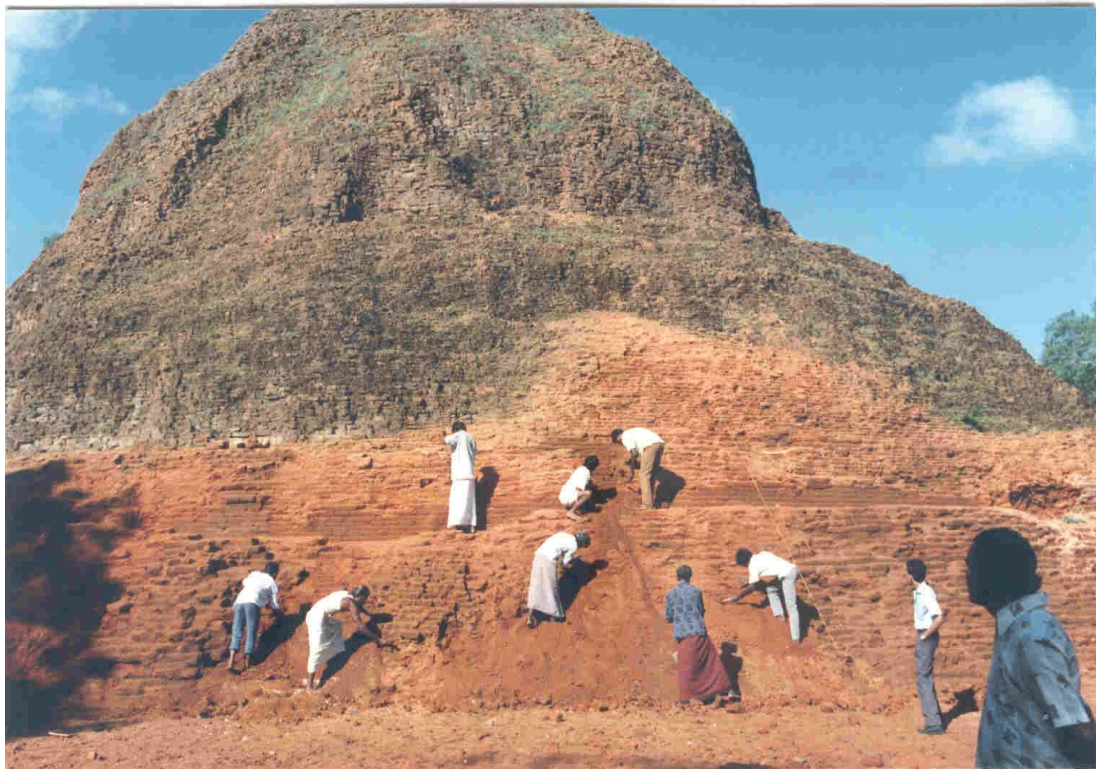
緩んでいた古代のレンガ全部が丁寧に取り除かれた。

方形小室と尖塔による、新しいレンガ構造と基礎にかかる力は 40,000 kN（キロニュートン）であると指摘されました。また、方形小室と尖塔から伝わる荷重の多くが、構造物がアーチ型であることによって発生すると仮定すると、新しいレンガ構造は 287,000 kN の力を含み、基礎に伝わる総力は 327,000 kN となりました。この荷重を弾性、熱、収縮などの差動運動で支えるには、円周方向に最低 18 フィートの基礎幅が必要であり、この幅は基礎から緩んだ古代のレンガを取り除けば簡単に確保できました。

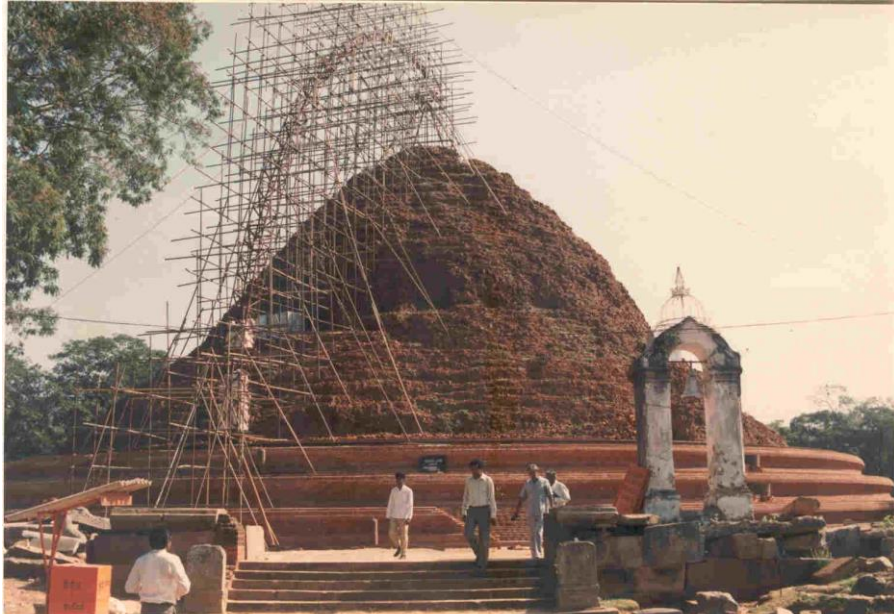
ペサワ（基部輪）がはじめに修復され、ドームの再建のために回転型枠が設置された。

ドームの曲線部をつくるために鋼鉄製のトラス型枠が使用されました。この型枠は基部環の上部に固定されたレール状のトラック上を走行し、上端が垂直の鋼鉄棒に蝶番で固定されていました。高所への資材搬入には、1000kg まで積載可能なリフトが 3 基使用されました。最後に、重さ 2000kg、高さ 13 フィートの真ちゅう製の小尖塔（ピナクル）が、尖塔の上に取り付けられました。

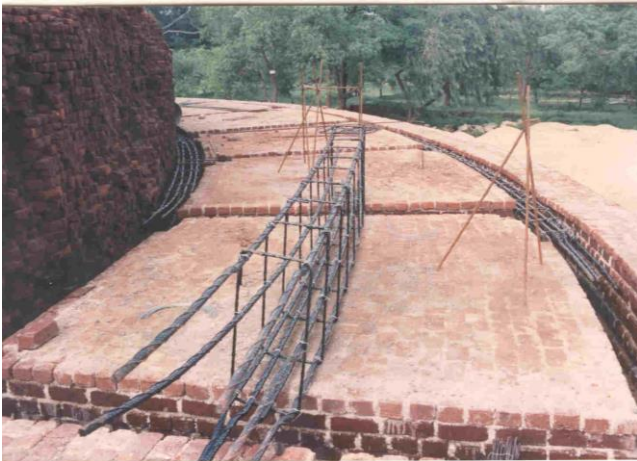
鉄筋コンクリートを基部輪に打設する前

ドームの新しいレンガ構造へ水平推力がかかるのを避けるため、5m 間隔で 2 本の鉄筋コンクリート（RCC）リング状梁が水平に設置され、このリング状梁が 2m ごとに垂直に繰り返し設置されました。方形小室と尖塔の両方が、RCC 骨組みを用いたレンガ構造で建設されました。この RCC 梁は、レンガ工事開始時に、ドーム下層の外表面に最大圧縮強度が作用し、半径方向と円周方向に最大引張強度が作用するように配置されました。この圧縮強度はレンガで支えることができ、引張強度に耐えるために RCC 骨組みを設置しました。

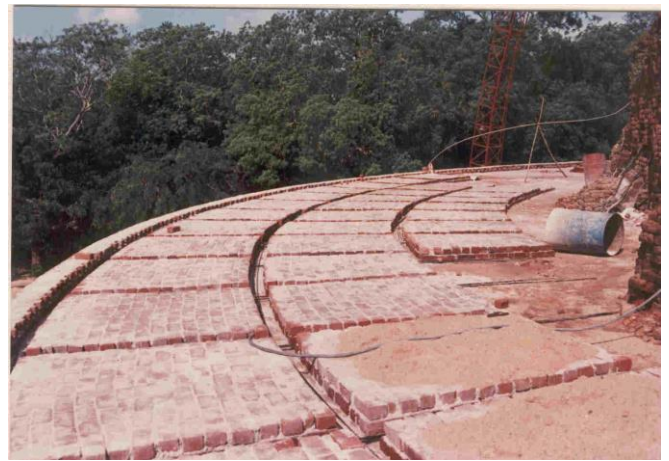
鉄筋コンクリートを基部輪に打設する前

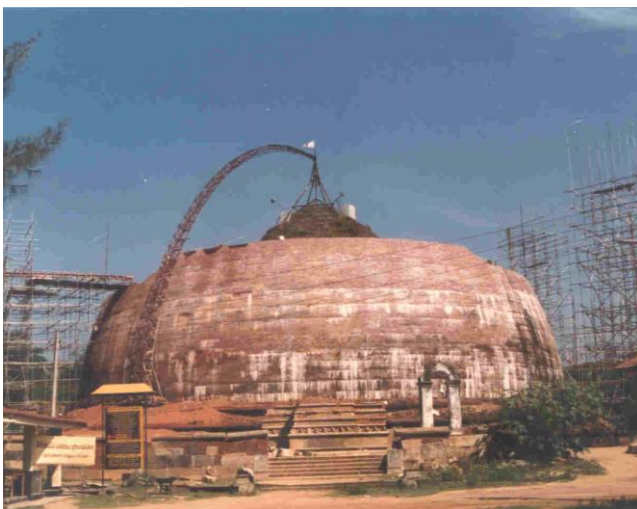
ドームの建設

このため、特定強度の標準的なエンジニアリング・レンガ（提案モデルの有限要素解析によって決定）と、考古学局が過去に仏塔の保存作業で成功した、砂・石灰・セメントを混合した非常に薄いモルタル（バター粘土の代わり）を使用することに決まりました。技師らは、レンガの破砕強度は最低 400psi（重量ポンド毎平方インチ）と規定しました。

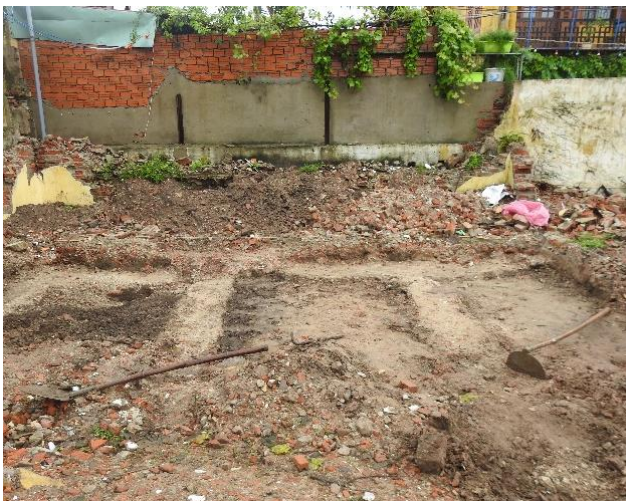
今回の事業で最も困難なのは、科学的な正確さを確保しつつ、解体された建築物を再建することでした。私たちは、かつての寺院の跡地と確認された場所で考古学発掘調査を行いました。この場所は 2 階建て教室の影響を受けており、寺院の基礎部分（後半分）の部分的痕跡が見つかっただけでした。その位置と大きさは、地域住民から聞き取った情報と完全に一致していました。これは、地域住民から得た情報が信頼できることを示しています。屋根の解体と幼稚園の台所の漆喰を剥がしている時に、明らかになった建築の痕跡に基づいて、壁は公民館の台所の壁を改修したものだと判断しました。さらに木の柱が建てられていた土台石の痕跡や位置も発見しました。前庭にある 2 基の旗竿の石の土台の痕跡は残っていません。しかし、地域住民からの聞き取りによって、旗竿土台の相対的な位置、大きさ、建築形状が判明しました。

寺院の基礎部分の痕跡

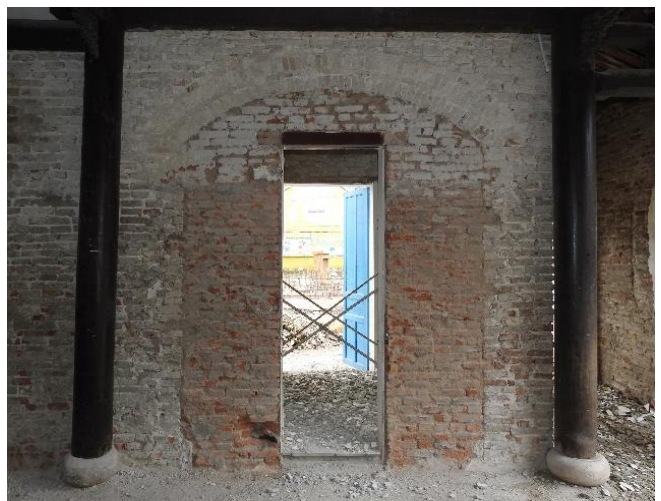
東棟にあったアーチ状通路の痕跡

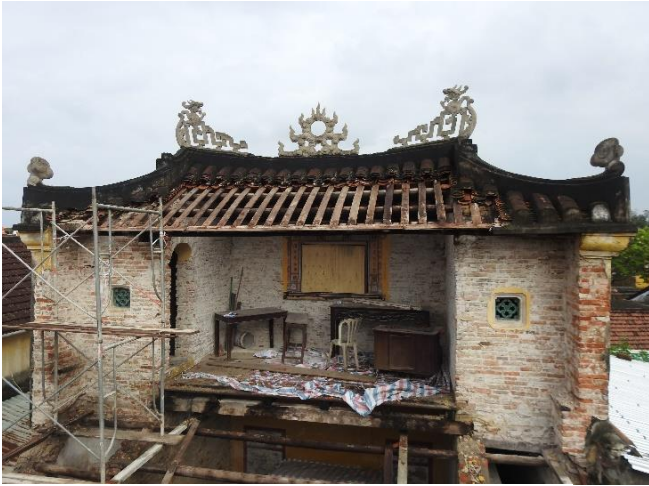
おもな劣化部位は、屋根と壁の漆喰部でした。陰陽瓦も湿気を含み苔が繁茂し、粘着剤も失われていました。公民館の主要部材を修復する際には、各建築部材の細部と建物全体の真正性は厳密に保全されました。元の部材と比べて破損および変更された部分のみだけを、解体し取り替えました。耐力木枠と古い陰陽瓦はまだよい状態でしたので再利用しました。棟木、垂木および屋根瓦のうち腐食した物だけを取り替えました。劣化・薄片化して剥がれた壁は石積みブロックから崩落していましたが、伝統的石灰モルタルで元通りにしました。その工程で、東棟と西棟でレンガ壁でふさがれたアーチ状の通路を発見しました。調査の結果、通路の上部構造はなおも耐力能力を保持していたので、そのふさいでいた壁を解体しました。子どもたちの教室用に、玄関の床には花崗岩のタイルが敷かれていました。そのタイルを撤去し、手作業で作られた六角形の素焼きレンガ（遺跡における原型）を元通りに敷設しました。東棟と西棟の前庭（解体され幼稚園教員の作業部屋に改修されていた）を再建しました。

薄片化したモルタル壁が取り除かれた。

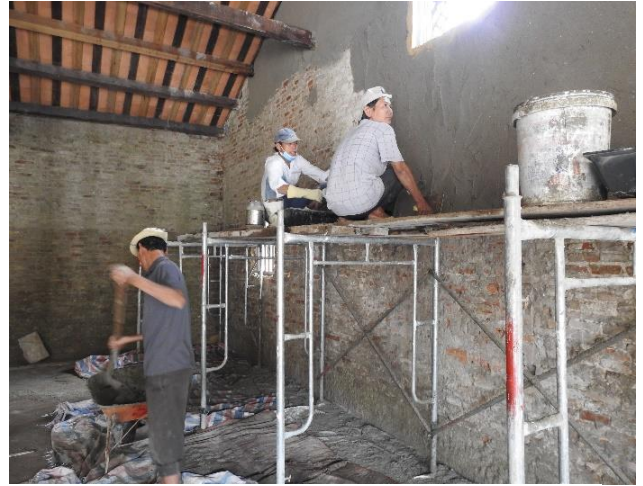
壁に石灰モルタルを塗っているところ

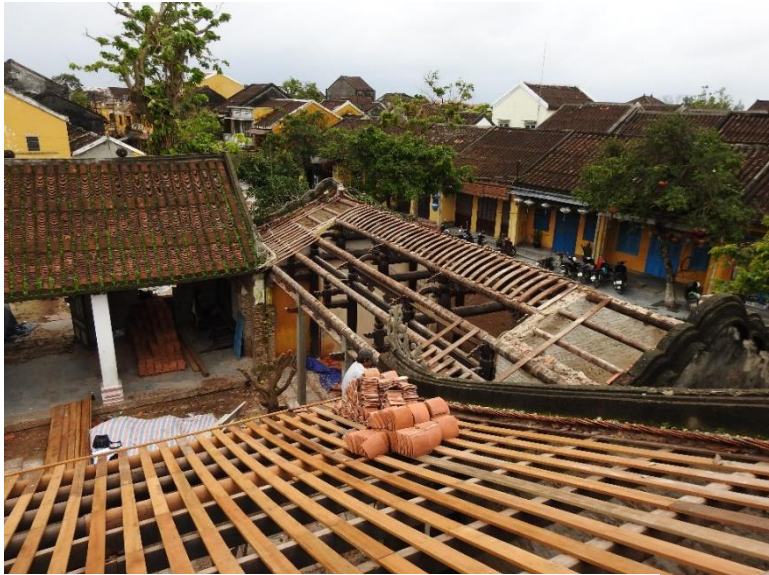
公民館の屋根の修復
