ACCU Nara

International Correspondent

Vol.18 2017

The Eighteenth Regular Report

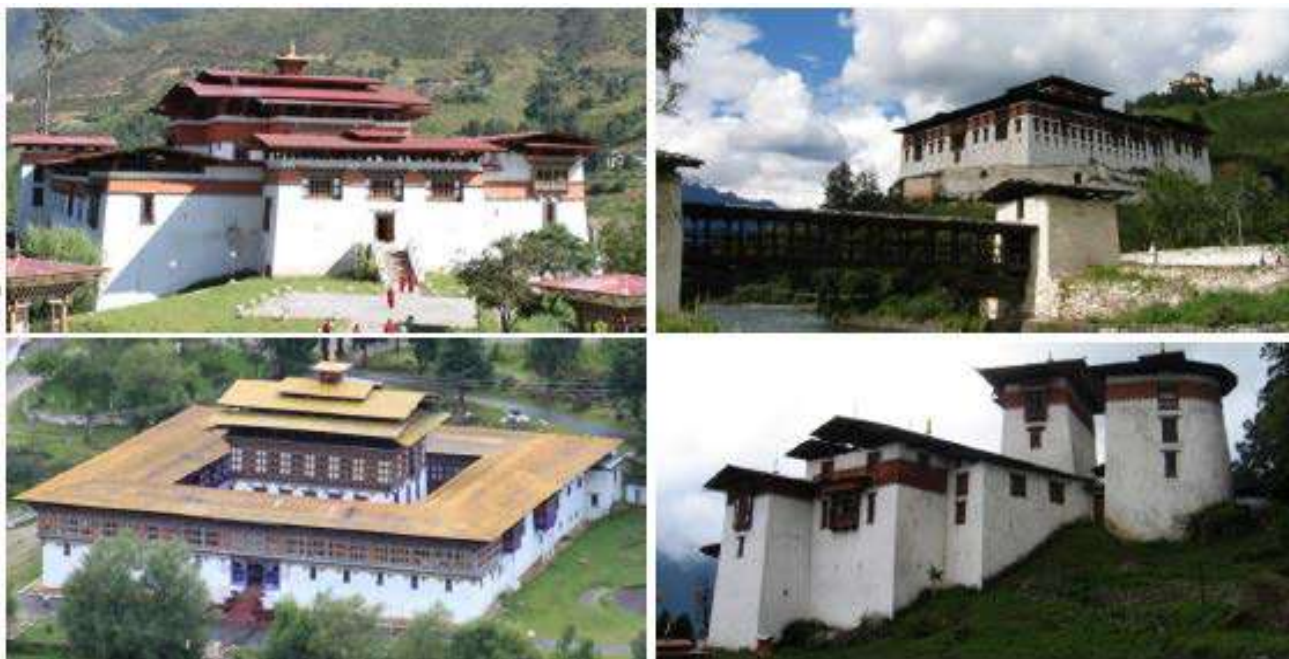
図1. 様々なゾン（出典：職業・住居省発行『ブータン建築ガイドライン』）

ブータンの城塞は、現地ではゾンと言われていますが、優れた建築であり国内における最も重要な建築遺産であると見なされています。ゾンは美しく荘厳で、ユニークなデザインと外観を備え、防御戦略のため、渓谷または川の合流点の間を見渡せる山や嶺の頂に位置しています（図1）。国内の現存する主要なゾンのほとんどは、偉大な歴史のおよび宗教的君主シャブドゥン・ガワン・ナムゲル（1594～1651）とその後継者によって建設されたと言われています（図2）。彼は国家統一を成し遂げ、その過程で、次々とゾンを建設し、様々な地域を掌握し、地域の首長や仏教各宗派の僧侶の支持を得て覇権を確立しました。彼は、ゾンによる世俗と宗教という二重の統治システムも作り上げました。

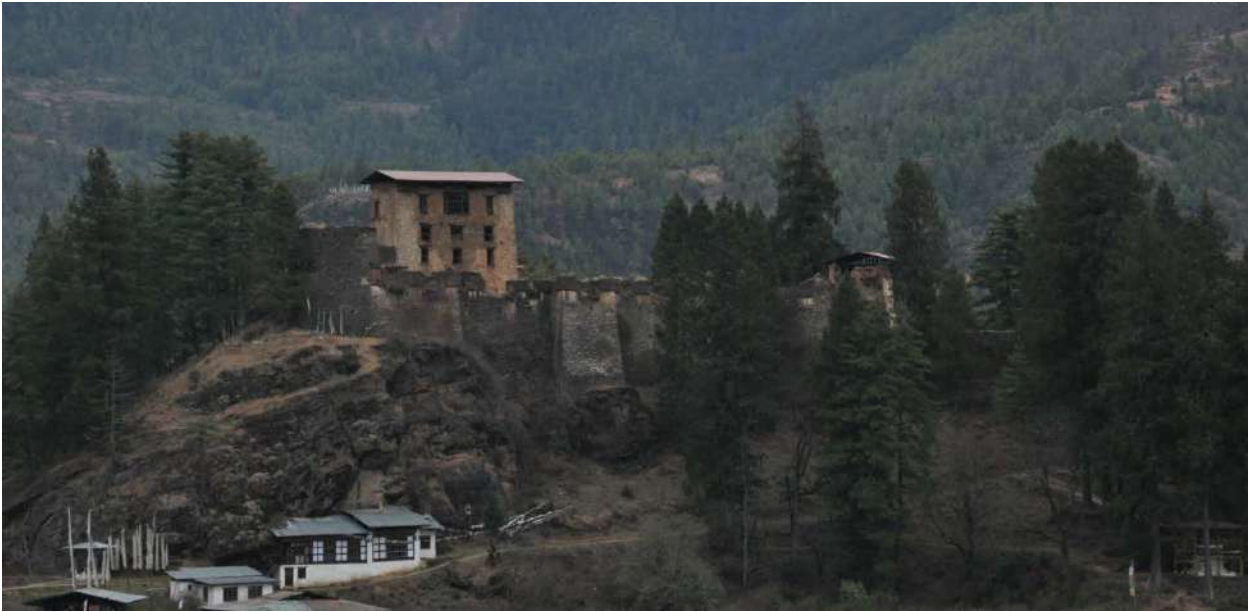
図3. 南西方向から見たドゥゲ・ゾン 出典：世界遺産保存部（DCHS）

国内で有名な考古遺跡のひとつである、ドゥゲ・ゾン遺跡（図3）も、シャブドゥン・ガワン・ナムゲルの命により、チベット軍との戦いの勝利記念として、建設されました。ドゥゲという名前は、ブータンの言葉で「ブータンの勝利」という意味です。ルホイ・チョー・ジョンによれば、ドゥゲ・ゾンは1649年にチベット軍の攻撃に備えて、道路を守るために、主に防御施設としてドラ・ゾンとして建設されまし

ドゥゲ・ゾン遺跡（図3）は、比較的保存状態がよい石壁や版築土壁の大部分が、ある高さまで今も残っています。ドゥゲ遺跡の主な城塞建築群は、シャブドゥン・ガワン・ナムゲルによって作られた他の城塞と類似しているため、その配置や建築の特徴は分かりやすいのです。

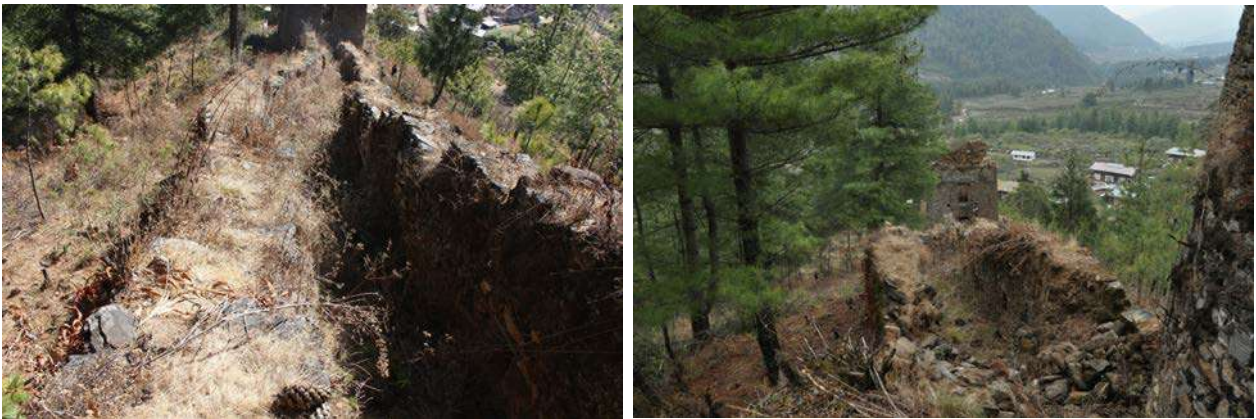
図6. 防備された通路（左）と見張り塔（右） 出典：世界遺産保存部（DCHS）

ゾンの中心部の建物配置は、他のゾンと同じですが、顕著な違いは見張り塔と貯水槽を備え、防備された通路で城塞中央部と通じていることです。ドゥゲ・ゾンは、主に防御用城塞として建設されたので、山の急斜面に沿って、高い頑丈な石壁がゾンを取り囲んでいます。南東から入る唯一の入り口は防備された通路で守られ、その入り口と山のふもとの間には数棟の見張り塔が配置されています (図6)。サミュエル・ターナーが著書『テソー・ラマの僧廷に行った大使の話』で述べているとおり、この防衛の仕組みが

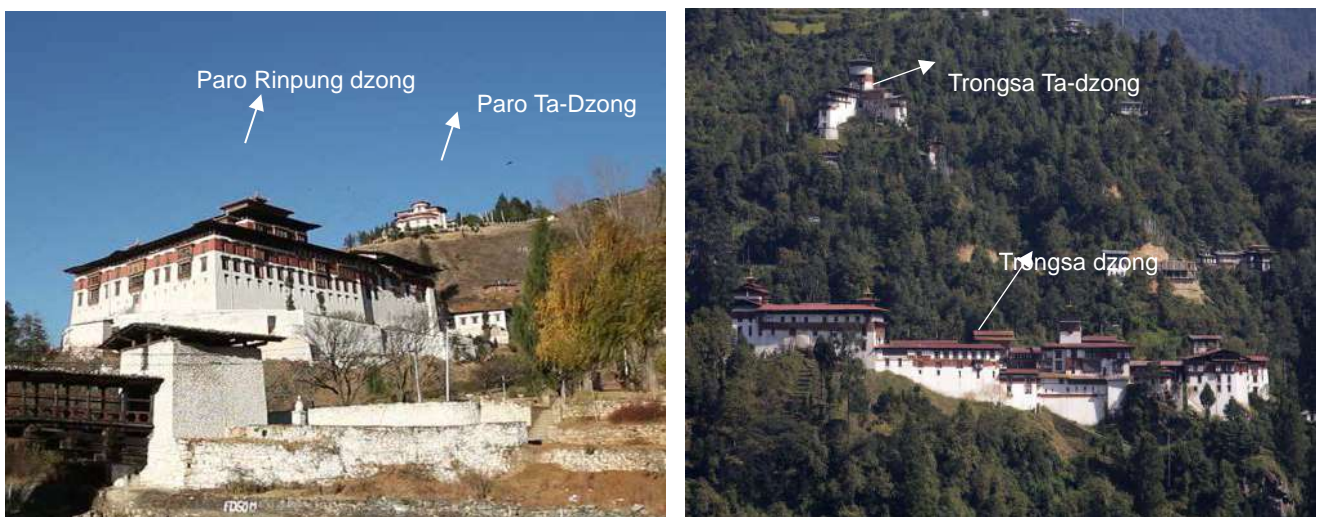
図7. パロ・リンプン・ゾン（左）とトロンサ・ゾン（右）。ゾンと見張り塔の位置関係を示す。出典：世界遺産保存部

しかし、シャブドゥンによって建設されたほとんどのゾンでは、現地ではタと言われる見張り塔がゾンを守るために、ゾン建設のすぐ後に建てられました。普通はドゥゲ・ゾンのように城塞内部にではなく、山の頂に位置しました。例えば、パロ・タ・ゾンはパロ・リンプン・ゾンの守りのために建設され、同じようにトロンサ・タ・ゾンは1652年にトロンサ・ゾンを守るために建設されたと、2007年の論文でナムゲルらは主張しています（図7）。その上、貯水槽があれば、クラウド・J・ホワイトが明らかにしたように、包囲戦の時も、見つからずに水の補給が可能となります。そして、3つの貯水槽があることから、ドゥゲ・ゾンは、かつて非常に多数の軍隊を収容していたことがわかります。チベット軍の攻撃から道路を守るという軍事防衛目的のために建設されたドゥゲ・ゾンには、行政や宗教機能はありませんでした。一方、ほとんどのゾンは、行政と宗教の中心として機能していました。それが、シャブドゥンによって導入された二重統治システムなのです。

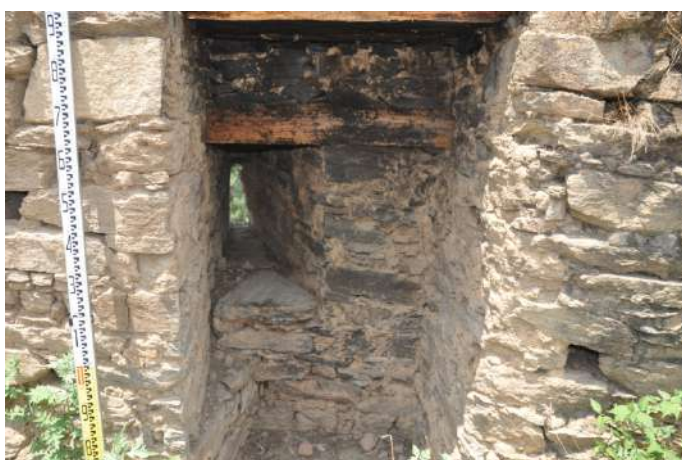
図9. 矢狭間 出典：世界遺産保存部（DCHS）

ドゥゲ・ゾンには、国内にある他のゾンと同じように、無数の矢狭間（矢を射るための隙間）がありますが、北に向け、他にはない興味深いユニークな矢狭間があります。内部に傾斜した石壁を作ることによって、この矢狭間は北に向くように作られています（図9）。第二の中庭の入り口内部の壁には、他にもう2つの矢狭間があり、城塞の入り口において、ゾンにやってくる者をその穴を通して監視することが出来ます。

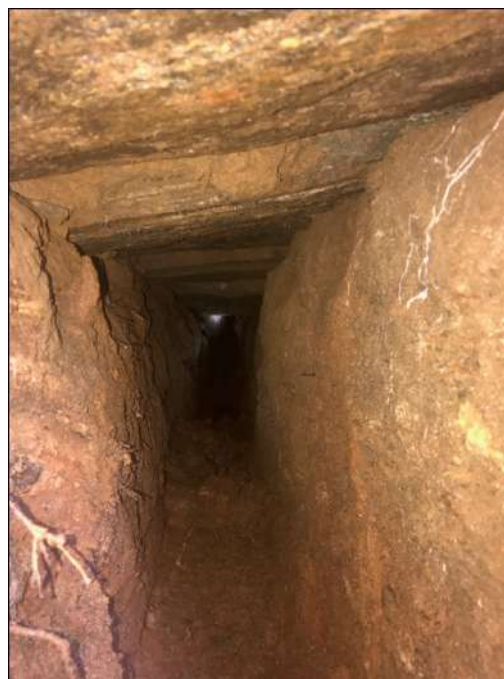
図10. 地下通路 出典：世界遺産保存部（DCHS）

ドゥゲ・ドンのユニークな特徴のひとつが、断面 30×50 cmの長い暗渠があることです。円形構造物の近くにある高台のふもとから始まり、北東方向の貯水槽まで続いています (図 10)。それが水路であったことは明らかですが、中庭や中庭からの排水路とはつながっていないので、排水設備の一部ではなかったことがわかります。そのため、この暗渠の役割を知るためには、さらに下方部分を発掘調査することが重要です。ゾンの中に池があったという言い伝えもあります。池と伝えられているものは、雨水をためる何らかの設備で、この水路が過剰な水の排水に使用されたに違いないと、今のところ考えられています。

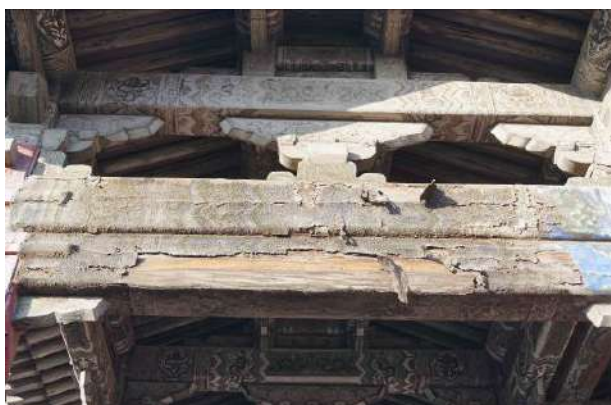
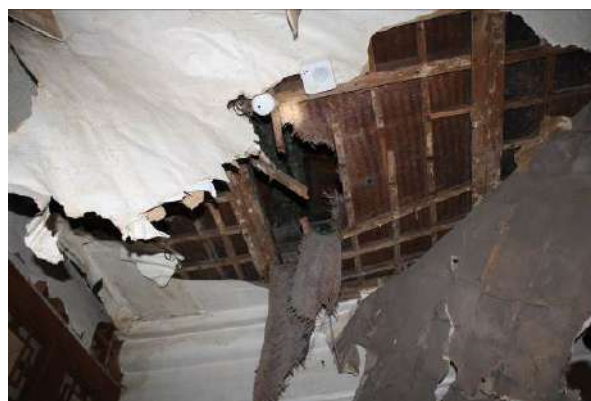
養心殿の部材破損状況

建物の定期的な管理がされてこなかったため、多くの建築部材は、ひどく損傷しています。屋根瓦の表面は剥離し、漆喰は腐食がすすんで緩んでいます。欠損部材もあり、雨樋も損傷しています。木造構造物は腐食し、明らかに一部の部材は沈下しています。彩色の下層部にはたわみがあり、剥げ落ちた部分もあります。飛檜垂木に施された塗装には、すべてひびがはいり、剥離し薄片となって落ちている部分もありました。絹と彩色で装飾された軒部分は、虫による被害を受けており、破損や欠損がありました。中庭部分の床タイル表面の約90%に、何らかの損傷があり、表面がでこぼこになり、雨水が流れ出ず、あちこちに水たまりができていました。このような状態では、見学者の安全も確保出来ず、世界遺産としての紫禁城のイメージも損ないかねません。

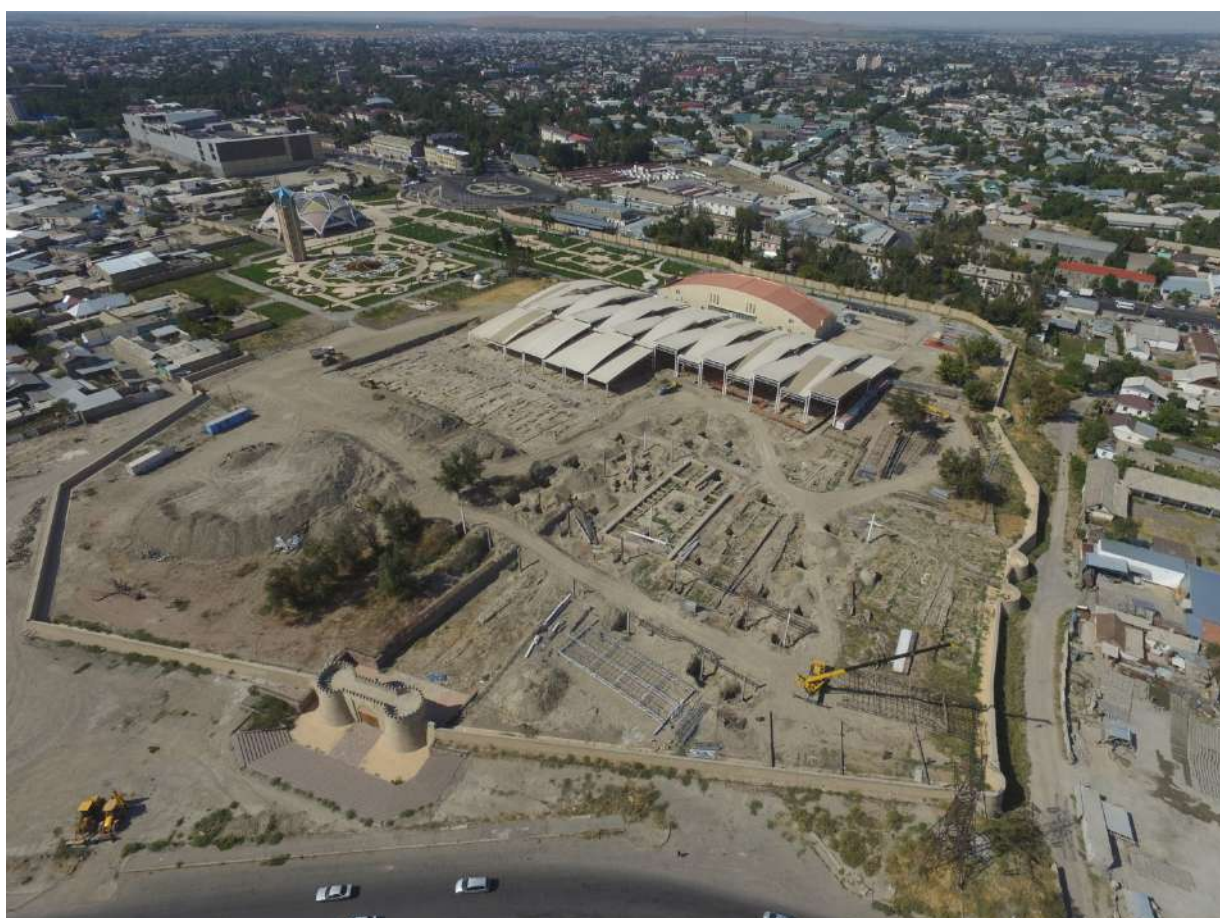
上空から見た発掘現場（2017 年）

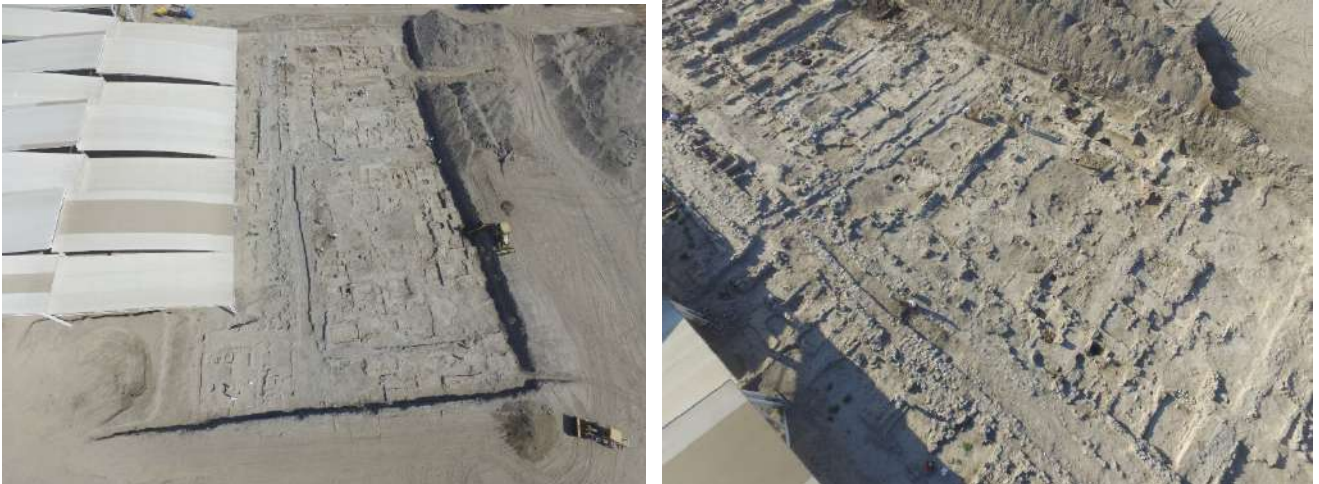
2017年の発掘現場の空中写真

都市の中心部は「四分割」された区画ごとに発展していたのが、発掘調査で明らかになりました。都市の中心は、東西に延びる石畳の幹線道路でした。その道路に沿って、石板で覆われた用水路が敷設されいて、南北に走る主水路から水を取り込んでいました。この幹線道路と直角に、玉石敷の細い通りが交差し、区画を四分割していました。各区画は、幅1mほどの礎石の上に作られたむき出しの壁によっても区切られていました。区画内には、住居と公共建物(キャラバンサライなど)がありました。住宅区画には、閉じられた四角形の場所があり、壁で仕切られていました。内部から見ると、中央部は共通の中庭のようなものでした。庭には通例、ゴミ・汚物ため用に、深さの違うよい形の穴が数個ありました。

幹線側から見て、区画の外側に沿って、小部屋のついた商業施設などがありました。区画を仕切る道路の間に建っていた「キャラバンサライ2」遺跡が、発掘調査されました。商業施設として使用されており、また境界線と中庭に沿って、配置されていました。頑丈な石壁の様子から、部屋の天井はアーチ型をしていたと考えられます。発掘現場の南西部に、ていねいに石を敷き詰めた小さな区域を発見しました。

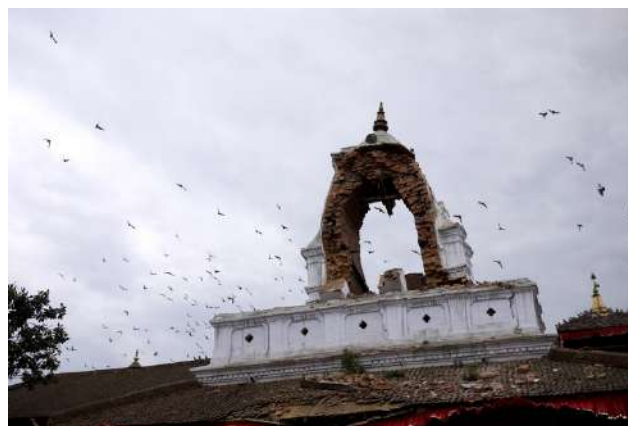
地震被災中のカゲシュワル・マハディ寺院 (2015年4月25日撮影)

寺院は、2015年4月の地震で、壊滅的な被害を受けました。尖塔が崩れ、その落下物でスカート屋根はかなりの衝撃を受け、北側の垂木は何本か破損しました。揺れが激しかったので、屋根には多くの凸凹ができ、詳細な物理的調査によれば、中心の堅牢なレンガ積みの壁は、一階の軒蛇腹の上部で、膨らんでいることがわかりました。

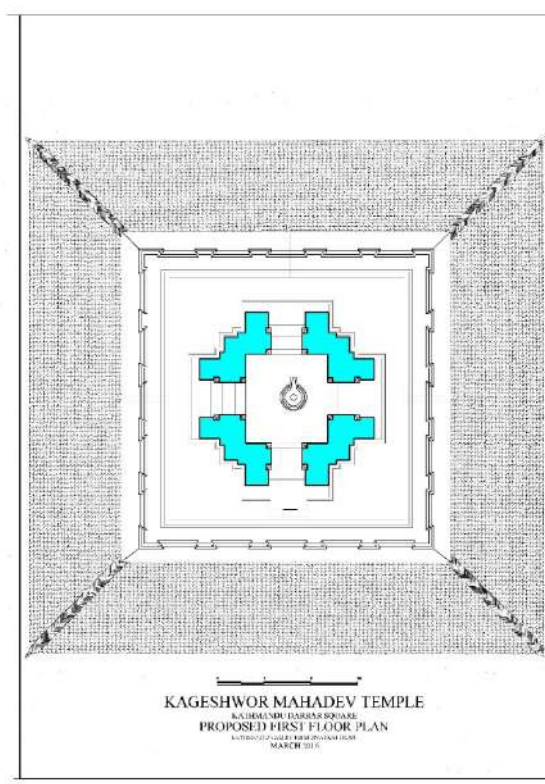
カゲシュワル・マハディ寺院の1階平面図

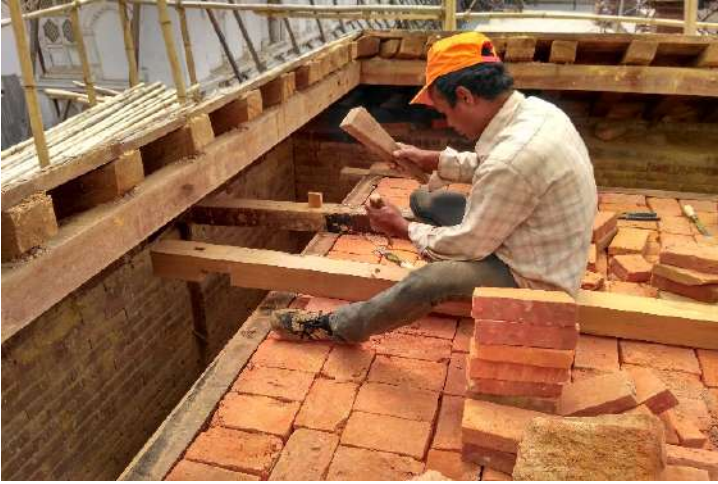
破損して再利用できない部材の代わりに、現場で新しい部材を準備する大工職人（2017年3月31日撮影）

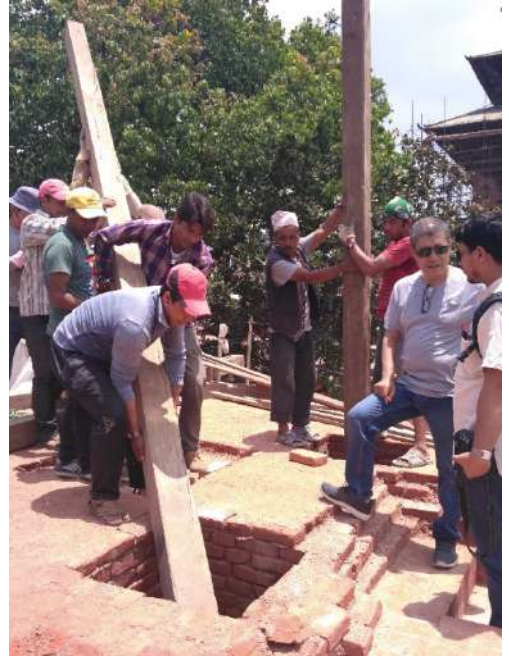
尖塔の四隅に柱を垂直に立てました。レンガ組に埋め込まれる部分にはビチューメン塗料を塗布しました。（2017年5月25日撮影）

中心部のレンガ組を再建する際には、壁板材を等間隔に組み入れました。これは、表面の化粧板を支え、内部のレンガ組部分とのつなぎ材とするためです。聖所の四隅に、柱材をまっすぐに建てました。計画どおり石の基礎の上に、聖所の床面からは1.35mの深さまで埋め込んでいます。大事なところには、斜めのつなぎ梁をあてがいました。外側の柱廊と建物本体を連結しているつなぎ梁を入念に調査し、シロアリ被害の激しい部材や、屋根全体の荷重に耐えられないほど変形している部材は、新しいサラ材の部材に取り替えました。屋根の荷重をうまく分散させるために、つなぎ梁の数を増やしました。

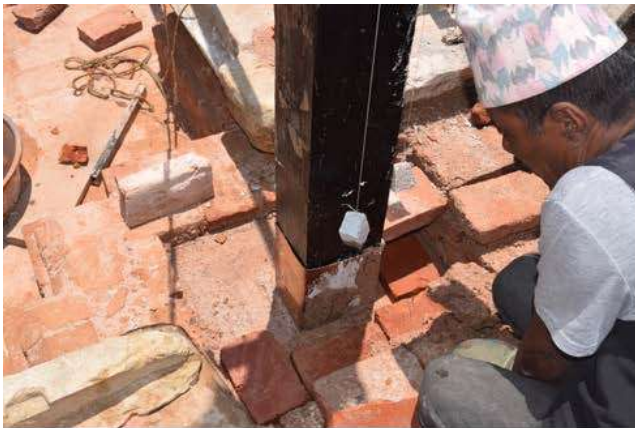
レンガに埋め込まれる柱の下部は、湿気対策としてビチューメン塗料を塗布し銅板で覆いました。（2017年5月25日撮影）

今後の湿気対策として、レンガと接する木材すべてにビチューメン塗料を塗布しました。さらに中心部のレンガ組みに埋め込まれる柱部分は銅板で覆いました。

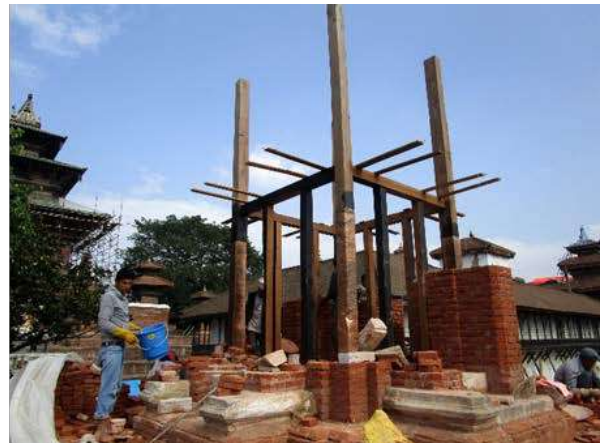
耐震強化のため、四隅の柱は等間隔につなぎ梁を入れて連結しました。聖所の入口の両側に垂直に柱を設置しました。一部がレンガ組の中に埋め込まれるので、柱には、絶えず湿気が浸透する恐れがあります。それを防ぐための必要な手段を講じました。（2017年6月11日撮影）

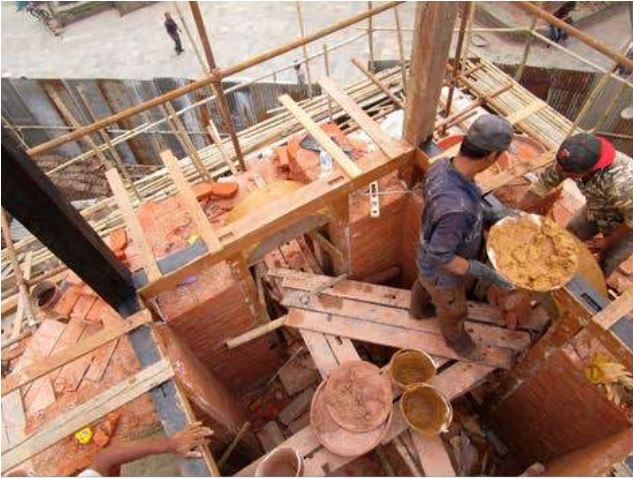
聖所の入口の上にかかるアーチ建設中（2017年6月15日撮影）

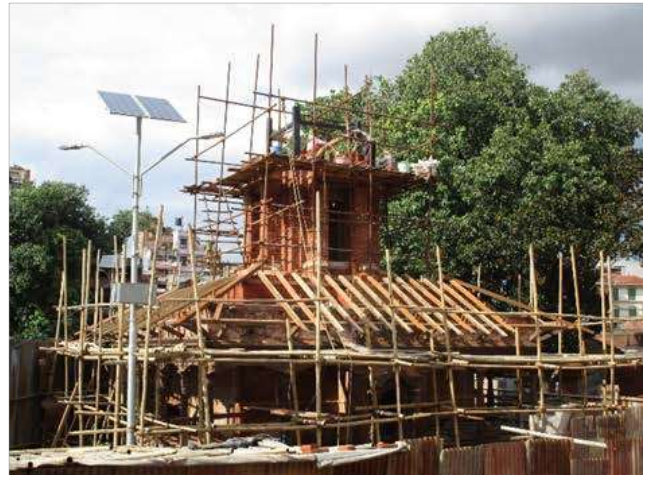
南西から見た様子。スカート屋根の垂木が設置され、尖塔の再建が続いています。（2017年6月26日撮影）

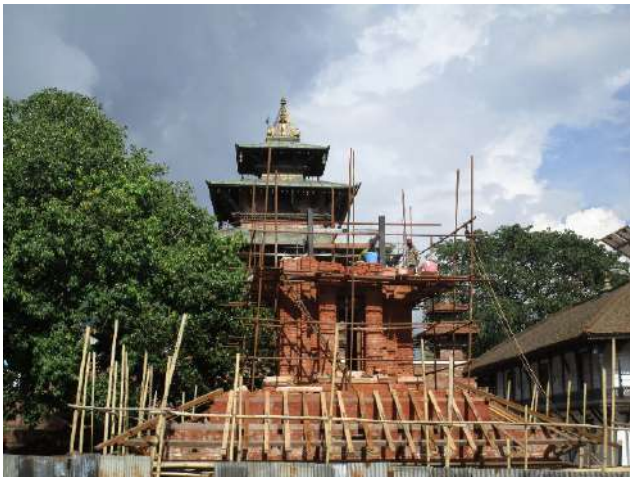
下のスカート屋根に垂木を施工して、尖塔を構成する小塔の再建が続いています。（2017年6月26日撮影）

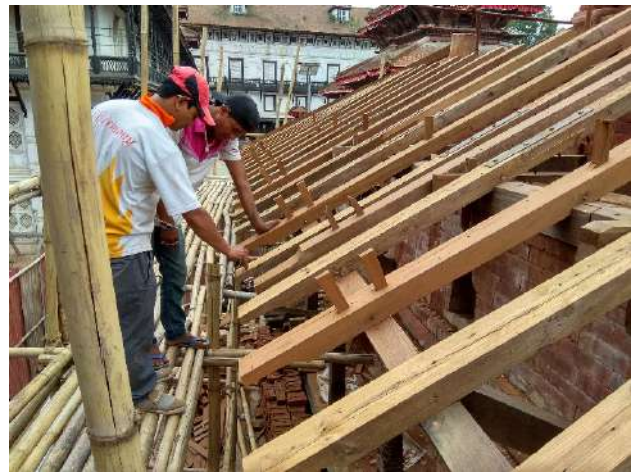
スカート屋根の垂木には新しい木材が使われました。各垂木は正確に配置され、木製留め釘できちんと固定されました。（2017年6月30日撮影）

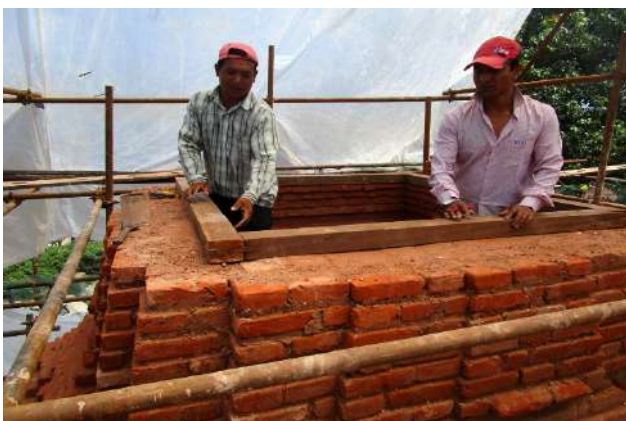
尖塔の大事な所に、水平に木材の壁板を組み入れています。（2017年7月17日撮影）

レンガを組んで尖塔を再建する際に、厚いレンガ組の壁面に、等間隔で銅棒をつなぎ材として注意深くあてがいました。レンガの軒蛇腹と小塔の細部装飾は、元の装飾部に調和するように復元しました。現在は、尖塔表面の石灰漆喰工事が進行中です。

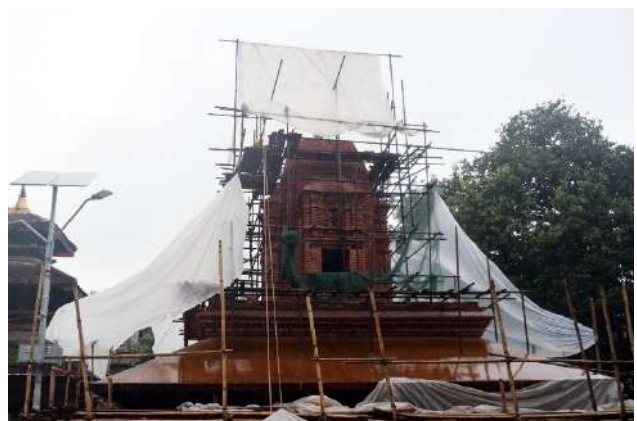
北から見た再建中の尖塔（2017年7月27日撮影）

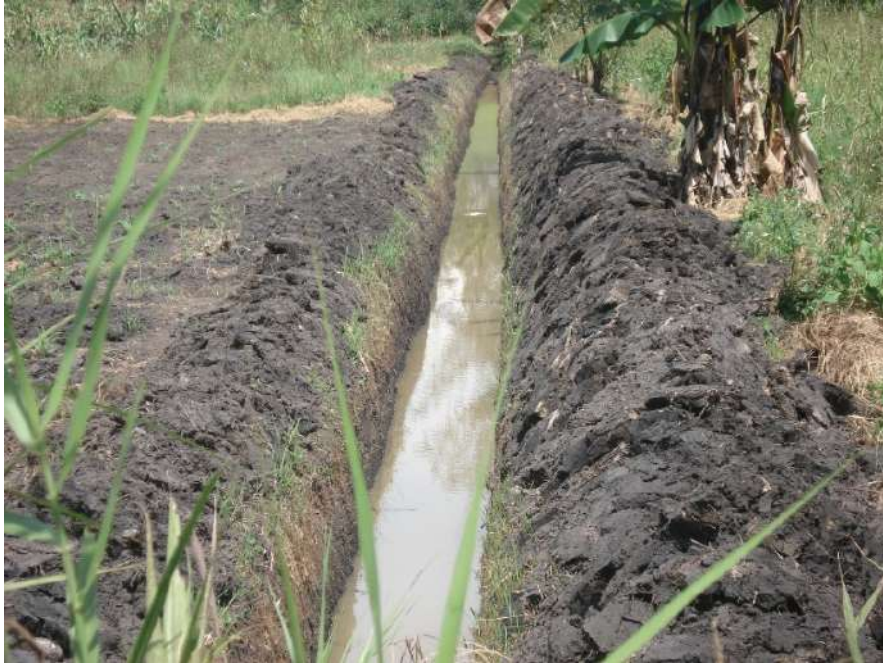
発掘遺跡の中心部に近い場所に、住民が耕作のために掘った排水路（写真撮影：筆者）

深い排水施設：庭の管理のために、クックでは排水は必要です。しかし、地表下 50 cmより深い排水設備は、地下の考古遺跡に深刻な影響を与える可能性があります。新たに排水設備を建設したり、古い排水設備を取り替えたりすることによって、埋蔵遺物に直接的被害をもたらすかもしれません。深く掘られた排水設備は地下水面の著しい低下の要因となり、埋蔵有機遺物と土層の分解と酸化を引き起こし、その結果、考古遺構や時代の異なる混合堆積物を破壊するかもしれません。地域住民は、植物の栽培のために余分な水を排水する目的で、地中深くに排水設備を設置しないよう助言されています。地下の遺産価値は地下水面によって保護されており、深い排水設備は、遺産価値に影響するかもしれないことを、住民は理解しています。
