ACCU Nara

The Eighteenth Regular Report

ハイデラバードにあるオスマニア女子大学（元英国総督官邸）の 伝統的マドラス風テラス屋根の修復

クンクマ・デヴィ・キショレ 建築士・修復コンサルタント
グッド・アース事務所

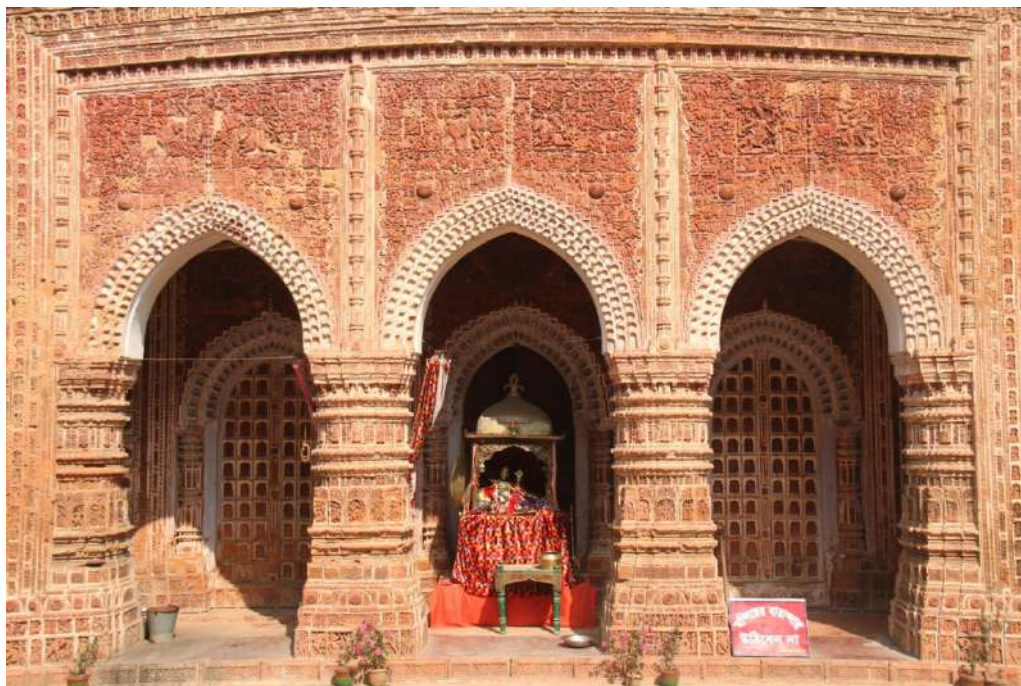
カンタジ寺院の柱、ピラスター（片蓋柱）、アーチ

カンタジ寺院は、平面正方形で、高さ 1 m の切石積み基壇の上に建てられています。地面からの現存高は 21.33m。基壇の一边は 18.28m で、建物と同じく平面正方形をしています。建物の一边は 15.54m です。建物内四周は幅 2.43m の回廊になっており、外壁四面の中央にはそれぞれ、大柱 2 本と片蓋柱 2 本の上に 3 連アーチを架けて、大きな出入口口 3 つが設けられています。

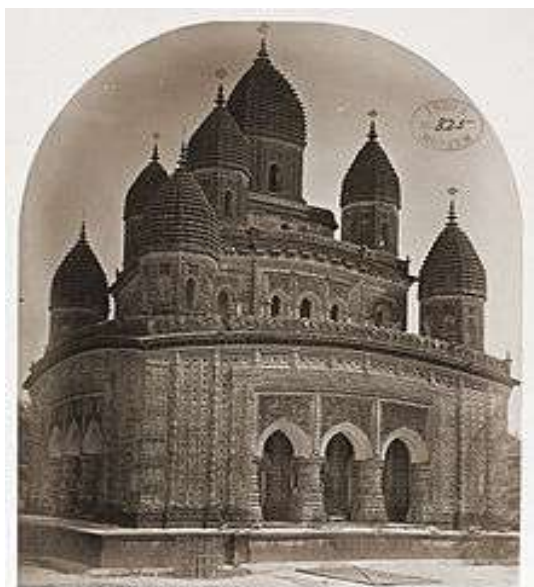
1897年以前撮影のカンタジ寺院の希少な写真。

同じ形で建設されました。2階部分は1階より小さく部屋はありません。そして同じように最上階の3階部分は2階より小さいのです。9基の小塔のうち、4基がそれぞれ1階と2階の屋根の角に建てられ、最上階には1基だけです。しかし、この9基の小塔は1897年の巨大地震でひどく損傷し、寺院も甚大な被害を受けました。

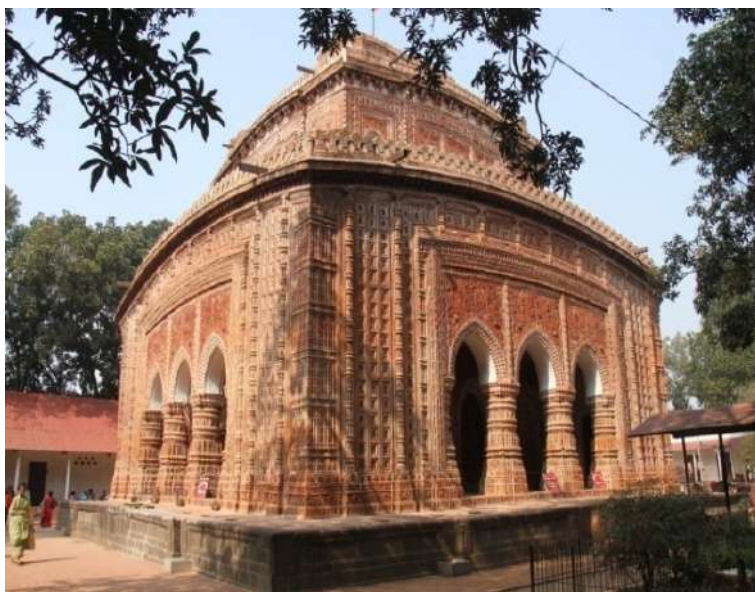
カンタジ寺院の現在の状態。

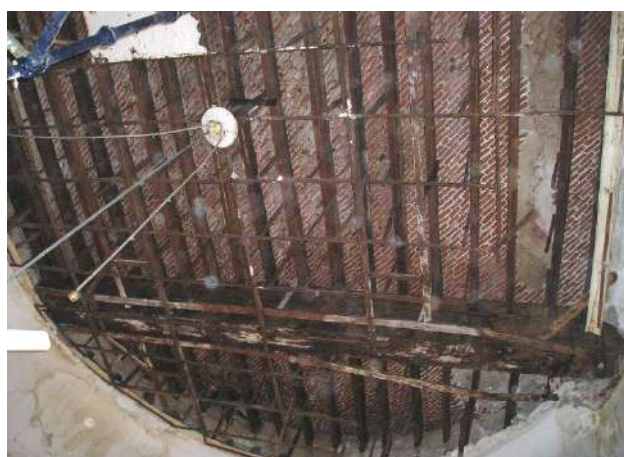
ブリキ製の仮屋根と劣化した梁を撤去した後に露出したマドラス風テラス屋根

建物西側の平面楕円形部屋のマドラス風テラス屋根は、2014 年に崩れ落ちました。雨水から屋根を守るために、テラスに仮設の屋根が建設されましたが、崩壊は避けられませんでした。以前の報告書でも詳しく述べましたが、崩壊の原因はシロアリなどの虫害による梁の劣化、長期にわたるテラスからの水の浸透による梁端の腐食、レンガ壁の上の梁が細く数も少なかったために耐えられなくなったこと、何度も追加耐水工事が行われ屋根が重くなりその静荷重によるものでした。

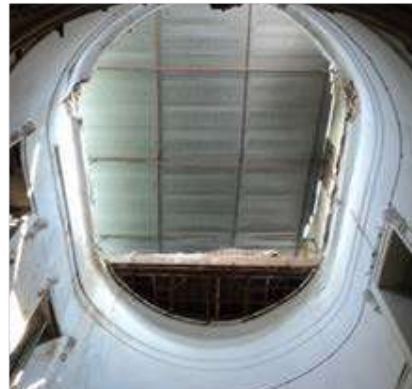
1階上部と2階の平面図。屋根の崩壊時と修復後の梁の位置を示しています。

注意深く屋根部材と梁 FFB2 を解体撤去した後に、楕円形部屋から上を見上げると露出した仮屋根が見えました。梁 FFB1 は完全な形で残っていました。

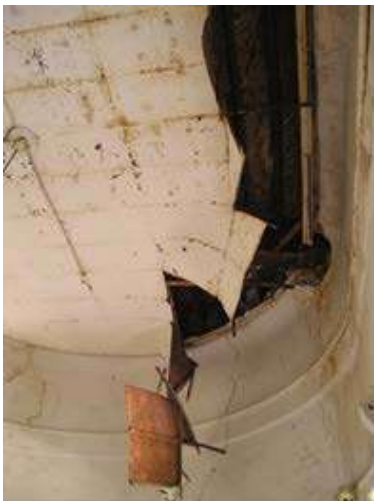
マドラス風屋根の下の楕円形部屋の天井を支えていた垂木から、薄い鉄板の錆びた装飾部がはがれていました。

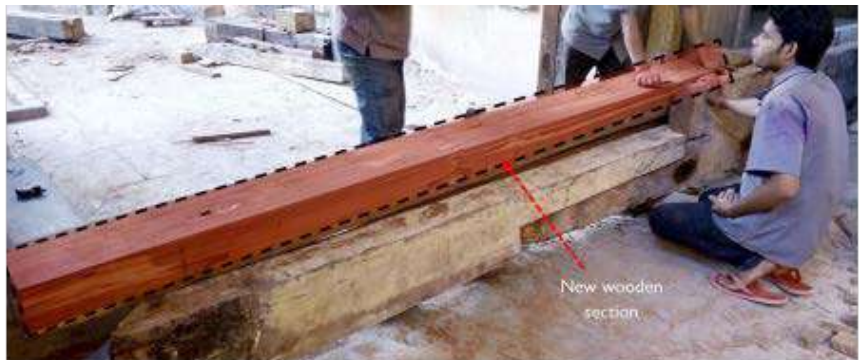
梁 UGB2 の代替梁 FFB2 は、いろいろな大きさの部材で補強修理しました。

2階の天井を支えていた梁 FFB2 がテラスから崩落し、それによって1階の天井の梁 UGF2 と2階の屋根の一部も崩れ落ちました。大きなチーク材 (0.45×0.35×8.6m) 梁の被害状況は、修復専門建築家や熟練の大工職人チームによって、徹底的に調査されました。超音波パルス速度検査(非破壊検査)を実施し、劣化部位の確認、梁の均質度測定、ひび割れや隆起部および隙間などの検出を行いました。その結果、梁 UGFB2 は、3つに折れていることが明らかになりました。梁を修理して再利用するのは、2カ所の接合部が中央部に近くなるので、梁の強度と重い荷重がかかることを考えると、よい解決策とは言えません。しかし、傷みのない部分は、修復の際に小さな部材が必要となったときには再利用可能でした。梁 FFB2 は、比較的よい状態で、その約4分の3が再利用可能でした。何度も話し合い、正確で詳細な測定をした後で、梁 FFB2 を他の部材で補強し、適当な大きさにして1階の天井梁 UGFB2 と取り替えました。2階の屋根の梁 FFB2 があつた所には、新しい梁を用意しました。

梁 FFB2 の破損部分を切り取り、梁の緩んだ部材、MS 釘、ねじなどを注意深く取り除き、再利用のために保管しました。再利用できる梁の大きさは、0.4×0.3×8.3m でした。梁の修理には、大きさの異なる6本の部材が必要でした。建物解体の際に出た古い部材を切断し、のみで削りかんな仕上げをかけて表面を平らにしました。そして梁をつなぐには、4種の接合技術を使用しました。1) ほぞとほぞ穴 2) ナットとボルト 3) 接着剤 4) SS クランプ (締め具) です。

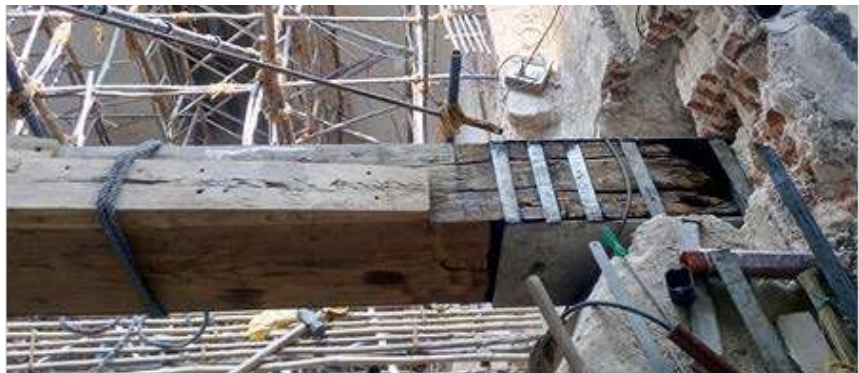
現場で梁 FFB1 の端部分を SS クランプで補強しました。

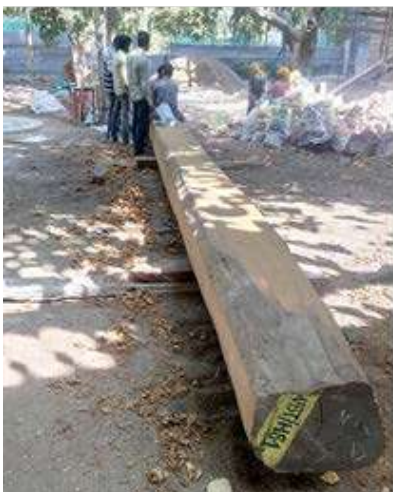
新たに調達したチーク材の梁 FFB2

地上で古くて重い梁 FFB2 を補強し準備が終わると、クレーンで西側のバルコニー上部につり上げ、梁 UGFB2 があった場所へと手作業で誘導し、正確な位置に設置しました。古い梁部材を完全に撤去しゴミを取り除き壁の支持部材を準備しました。施工の全工程は、多くの人員、忍耐、正確さを必要とし、統制の取れた動きで作業をこなすことが求められます。梁 FFB2 を取り替えるために調達した新しいチーク材梁は、現場で加工処理を施しました。ゴミを取り除いた後で、壁に十分な支持部材をつけて、設置しました。大工職人らは、梁 FFB1 と梁 UGB1 を現場で補強しました。両梁とも良い状態だったので、小さなひびを補修し緩んだ部分を取り除き、粗い角に磨きをかけ最終仕上げをすることになりました。補強した古い梁には、両端部と中央に SS キャッピングを施しました。梁の端部は、石灰と砂を 1:3 で混合した石灰モルタルのレンガ積み層の中にしっかりと包み込まれました。2 階のマドラス風テラス屋根の全木材構造部材の内、根太は合計 75 本もありました。

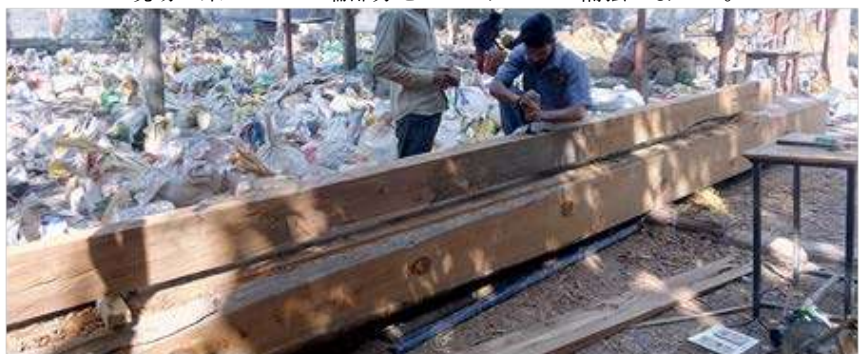
新しいチーク材梁 FFB2 にかんなをかけ加工処理をしています。

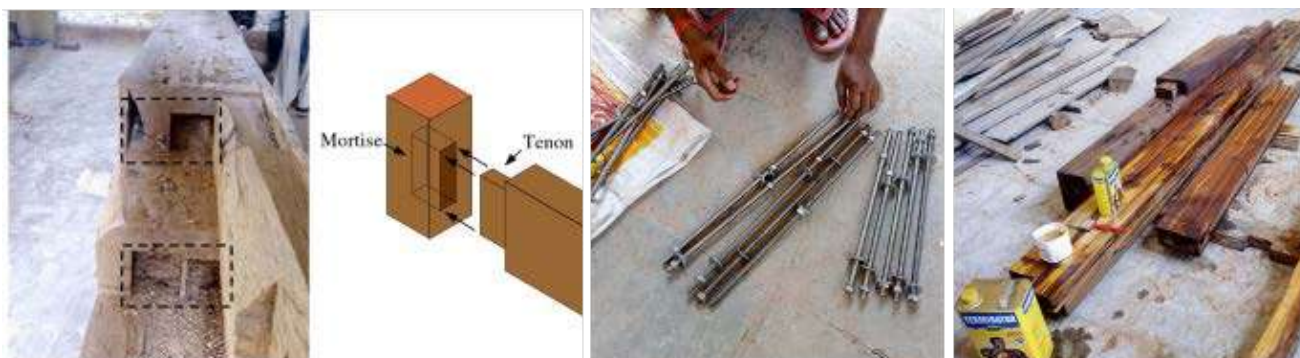
ほぞをつけた新しい部材は、梁 FFB2 に作られたほぞ穴に固定されました。

ナットとボルトのついた長さ500mm 直径 12mm の金属棒。部材を垂直・水平両方向で支えるために、1フィート (30.48cm) 間隔で使用しました。

新しい梁 FFB2 と古い梁 FFB2 には、虫害予防薬剤を塗布しました。

梁に最大強度と安定性を確保するために、この4種の接合法を用いるという最善の組み合わせを選択しました。新旧部材の接合部は梁全体の4分の1におよび、ひび割れや歪みがおこらないようにするためには、耐久性と強度を確保することが必要でした。別の部材を中央の梁に結合するためには、ほぞとほぞ穴が必要でしたが、すべての部材をつないで部材同士の緩みを防止するためには、ねじ、ボルト、SS クランプが必要でした。みぞ部分を含む結合部表面には、高強度半透明のエポキシ樹脂 (アラルダイト) を塗布しました。

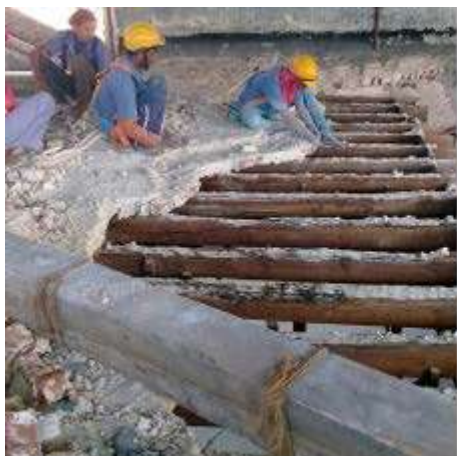
劣化した石灰コンクリートと追加防水工事層を注意深く撤去しました。

西側に位置する楕円形部屋の、マドラス風屋根を支えていた梁 FFB2 と UGF2 が崩れ落ちたことで、屋根の大部分が倒壊しました。その結果、屋根全体の再建が必要となりました。残ったマドラス風屋根を撤去すると、その断面から典型的な工法ではないことがわかりました。伝統的マドラス風テラス屋根は木材構造部材の上に 2 層のレンガ積み層がありますが、ここでは 1 層のレンガ層だけでした。屋根の表面は後の追加工事で施工された、ビチューメン層で覆われていました。その下には、チャドッラビラと言われる $10 \times 10 \times 1 \text{ cm}$ の平らな四角形の粘土タイル層が 3 層ありましたが、再利用のために、ていねいにはがしました。タイルの下にはクッピーと呼ばれる石灰コンクリートの防水層（厚さ 12.5cm）がありました。これも撤去し、その下のレンガ積み部分を慎重に解体し、再利用のために回収しました。梁 FFB1 は現場で保管し、垂木をていねいに取り除いて、損傷した根太を解体しました。そして、屋根の保護のため 4 年前から設置されていたトタン板の仮屋根は、修理工事が始まる前に撤去しました。

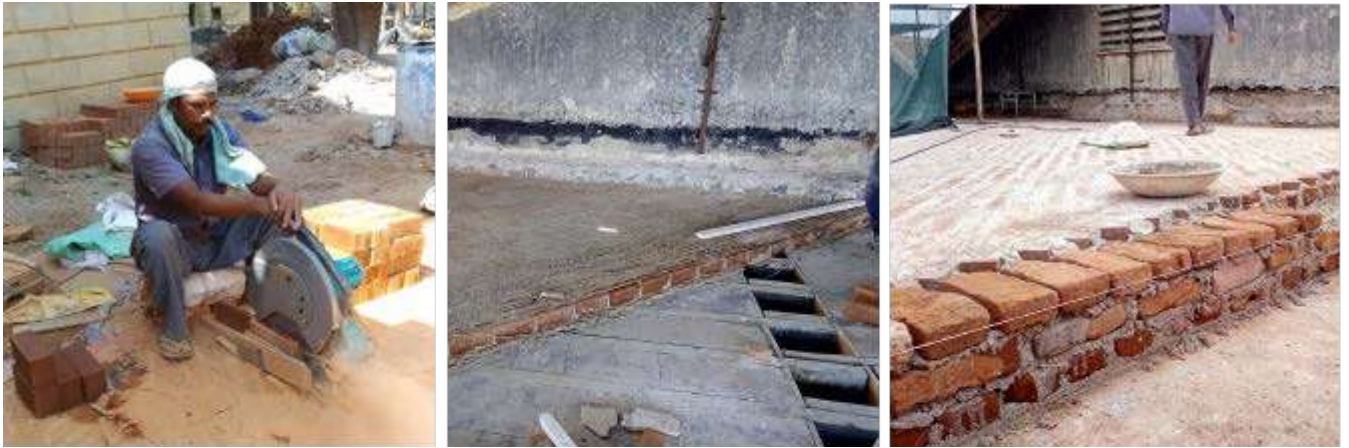
標準サイズのレンガを機械で精巧に切断し、小梁に対して 45 度の角度に敷設しました。最後に、天井部分のチーク材根太の間の隙間は漆喰で補修し塗装を施しました。

マドラス風テラス屋根には、一般建設工事に用いるレンガとは違う大きさのレンガを使用しています。しかし、この大きさのレンガはもう市販されていないので、特注の是非を検討しました。レンガを特注すると長い日数がかかり、品質の問題もあるので、標準サイズ ($22 \times 10.1 \times 8.25 \text{ cm}$) の 1 級レンガをワイヤーカッターで切断して利用することになりました。現場でレンガを水に浸し、注意深く 3 分割して必要な大きさ ($22 \times 3.25 \times 8.25 \text{ cm}$) にします。

レンガを敷設するための型枠は、フレーム構造に従って作られました。レンガ積みの第 1 列目は、根太に対して 45 度の角度で縁に沿って並べ、2 列目は 1 列目に対して垂直の方向に水平に敷設しました。2 列目のレンガ敷設は、1 列目とほぼ同時進行で行いました。1 ヶ月以上かけてレンガの敷設が終わり、完全に固定した後で、石灰コンクリートの注入作業を始めました。

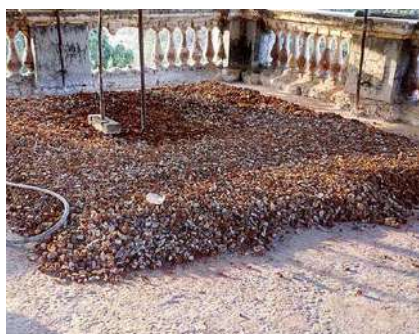
混合前のレンガ破片と焼成石灰（クッピー）。必要な勾配をつけるために敷設。

厚さ平均 17.8cm のコンクリート屋根の再建に要する原材料は、かなり大量で、テラスに持ち上げるだけで、丸 1 日かかりました。消石灰、水、添加剤を混合したグラウチング（注入）溶液が、汚れを取り除ききれいになったテラス表面に均一に注入されました。溶液が、表面にある割れ目のすべてに十分に吸収されたことを確認後、クッピと言われる水硬性石灰とレンガ破片の混合物を敷き詰めます。今回の石灰

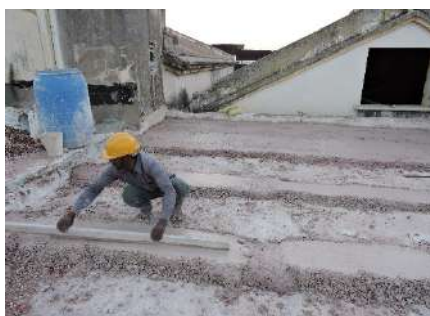
2層目のクッピー層が敷設されると、木製またはアルミ製部材で水平にし、さらに打ち固めて平らにしました。

コンクリート注入による方法では、1日かけて木の棒で表面を何度も打ち固めます。一晩かけて水分を全部蒸発させた後で、次の日にさらにクッピー層を施工しました。水平を確かめ、効果的に排水できるように勾配をつけました。打ち固めた後の石灰コンクリート層の平均厚さは17.8cm、高くなっている端は最大厚み22.8cm、低い端の最小厚みは12.7cmでした。細かいひびなどを取り除くために、2回目のグラウチング（注入）作業の後で、すべての場所での水硬化を確かなものとするために、打ち固める作業が一週間続けられました。端部分をゴラ（黄麻の粗布）でふさぎました（水平のテラス表面と垂直の手すりの接合部に水が溜まってしみ込まないようにするために、角をまるくしてなめらかにカーブをつけました）。そして30日間、ひび割れを防ぐために屋根全体を湿った麻袋で覆いました。テラス屋根の工事は、区画ごとに行い、それぞれの決められた区画に正しい傾斜が付けられていることを確認しつつ行いました。

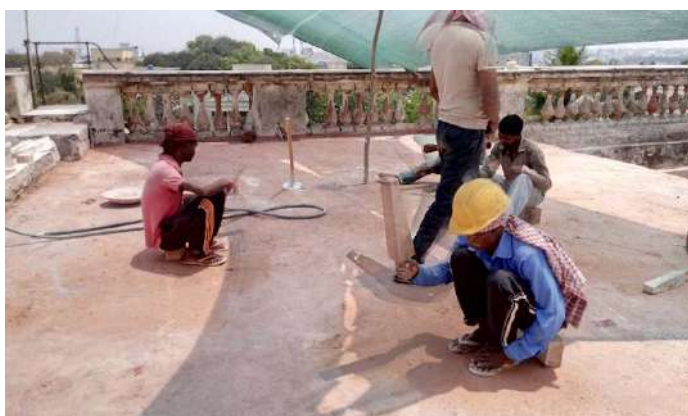
テラス屋根は木製の棒（クルチ）で打ち固めます。

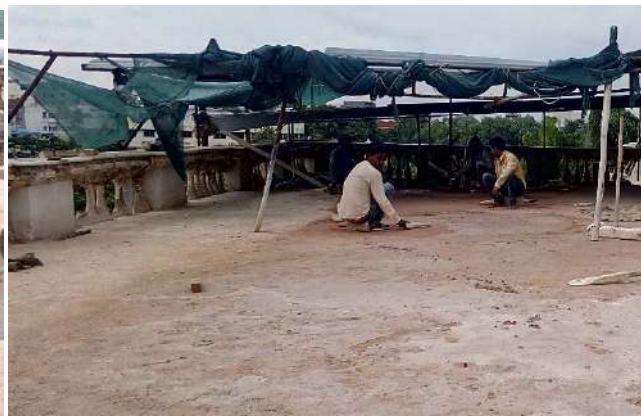
楕円形部屋のマドラス風テラス屋根の石灰コンクリート層が完成しました。

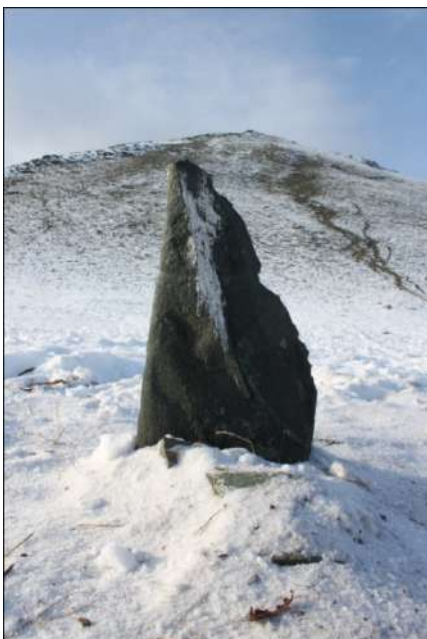
図1 イヴデイン・ゴルの鹿石下部
(南方向から)

鹿石は、ホシン・ウズール山の前面に位置しています。立てると下部は68×30×14cmの大きさです(図1)。上部は11×32×15.5cmで、下部よりも99cm東に位置していました(図2・4・5)。鹿石の上部の記録中に、西面に刻まれた線を見つけました(図3)。ルーン文字の碑文が刻まれたイヴデイン・ゴルの鹿石は、疑いなく危険な状態でした。2017年8月26日に、地方政府文化センター職員のチンバット氏から聞いた話では、私たちの調査の後で、数人の地域住民が、何かを探して鹿石の下を掘っていたらしいのです。

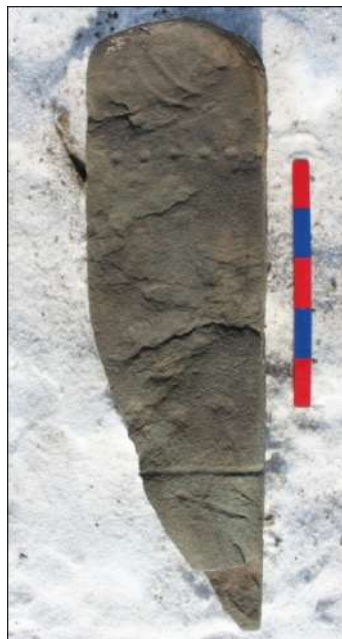
図2 前面から見た鹿石上部

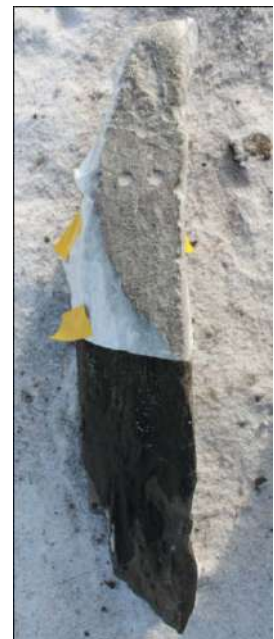
図3 右側から見た
鹿石上部

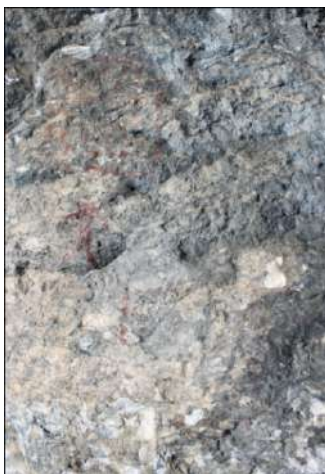
図9 レッド・オーカー (赤褐色顔料) で描かれた線画

2017年3月2日、チンバット氏がイヴダイン・ゴルの鹿石へと案内してくれた時に、チャンサム山の南端にあるハダン・フシューという丘の前肩の崖にある、赤褐色の岩面線画を見せてくれました(図7・8)。2個の四角形の枠線と人の姿が崖の荒い岩面に描かれていました(図9)。上部の四角形の大きさは、 $24.5 \times 23.5\text{cm}$ で、枠線の太さは $1 \sim 1.5\text{cm}$ でした。四角形内部は、水玉のような形の紋様で満たされていました。立っている人の大きさは、 $13.5 \times 9.7\text{cm}$ で、上部の枠線から中心線に沿って 5.2cm 下に描かれていました。もう一つの四角形は、 $23.5 \times 23\text{cm}$ の大きさで、人から 6cm 左にあり、線の太さは 1cm で内部に点などは描かれていませんでした。技巧と形式の特徴から、ウヴル・ハダン・フシューの岩面線画は、青銅器時代に描かれたと思われます。

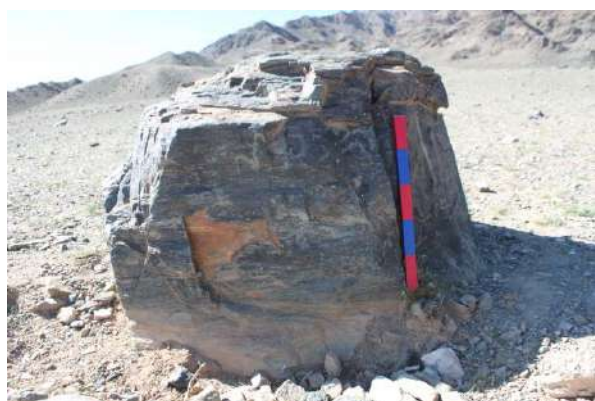
図 17 フルサナ・アムの碑文（南方向から）

碑文は、ほとんど立方体をした平面 $124 \times 108\text{cm}$ の岩石の南面に刻まれていました（図 17）。岩石の高さは、76cm ありました。平らな表面の右上部に5個のルーン文字が単線で刻まれていました。その幅は72cmで、高さは56cmでした。線は約40.5cmの長さでした。最も

大きい「a」という文字は、縦11.4cm、横9cmでした。線の11cm下に、以前の調査では確認できなかった、ウイグル期に特徴的なタムガと称される印章を見つけました。タムガは約 $11 \times 11\text{cm}$ の大きさでした。このタムガは、碑文が、チュルク期または初期ウイグル期に関連があるのではなく、8世紀後半から9世紀初期のものであるという証拠になるかもしれません。

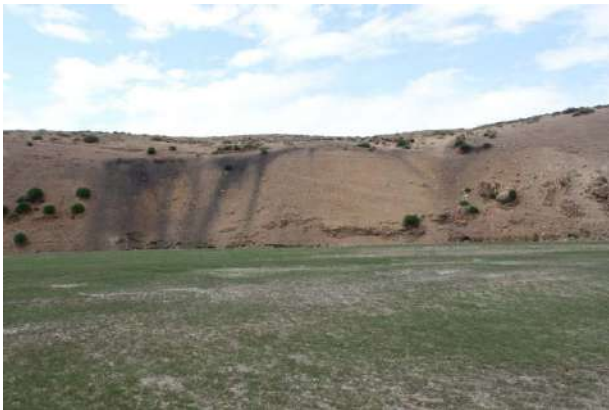
図 20 南から見たタルニン・ゴル川土手の窯業遺跡

2017 年 7 月 15 日に、筆者は上記の溝を含む地域を調査し、土器片をいくつか拾い集めました。この地域を流れる川の北岸は、いきなり高さ約 20m の高台へと続いています（図 20・24）。この高台の斜面には、黒い点が上から下へと垂直に流れる線のように続いています。それは、焦げた土と焼成粘土により出来ており、かつての窯の痕跡に違いありません。また、黒い点の付近には、土器片が多数散らばっていました（図 22・23）。黒い点と破片の分布状況から、ここには少なくとも 5 基の窯があったと考えられます（図 20）。

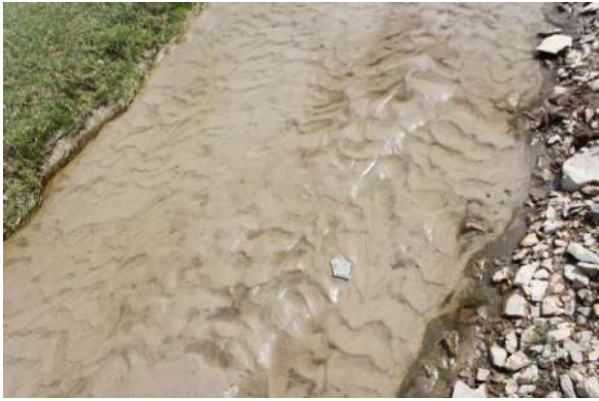
図 25 粘土におおわれた川底

窯本体の遺構は、何も見つかりません。上記の焦げた土の黒点のみです。過去 2000 年間、この窯跡は、タルニン・ゴル川のある南へと流れ落ちる、雨や雪解け水によって浸食されてきました（図 21・23・23）。また、家畜によっても破壊されてきました。地域住民の家畜は、川向こうにある牧草地に行くために、高台を通り抜けて行きました。そのような浸食と破壊によって、川底（高台のふもと部分の窯跡の下にあたる部分だけですが）は、窯からの粘土によってすっかり覆われていました（図 25・26）。川底にも土器の破片が見つかりました（図 25）。川底の粘土で覆われた部分は、1.8m から 6.7m の幅でした。川底の他の部分は、石で覆われていました（図 26）。

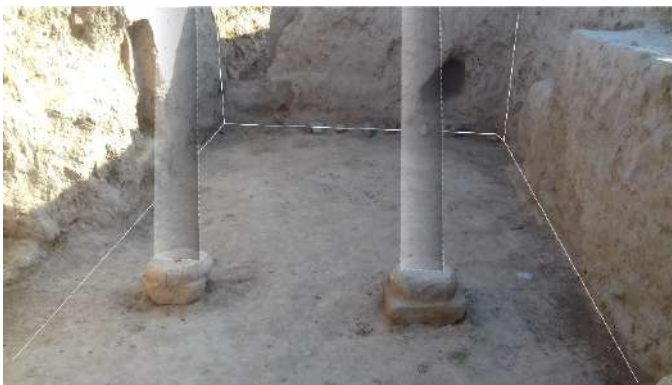
第 1 室の二基の礎石

発掘調査は 2015 年から 2016 年にかけて実施されました。住居遺跡の中央部で約 20 室からなるクシャーナ朝時代の建物跡 (DT-37) が発見されました。その南西部には、おそらく裕福な人が所有していた家と思われる、数部屋からなる住居跡 (DT-32) もありました。その建物の中央広間は、平面 $9.35 \times 5.15\text{m}$ の大きさで、キャピタル (柱頭) の破片をはじめ、バクトリア王国に広く分布していた東方様式の大きな柱の礎石が見つかりました。この様式の礎石は、古代テルメズ遺跡やハルチャヤン遺跡などの建造物に多く見られます。

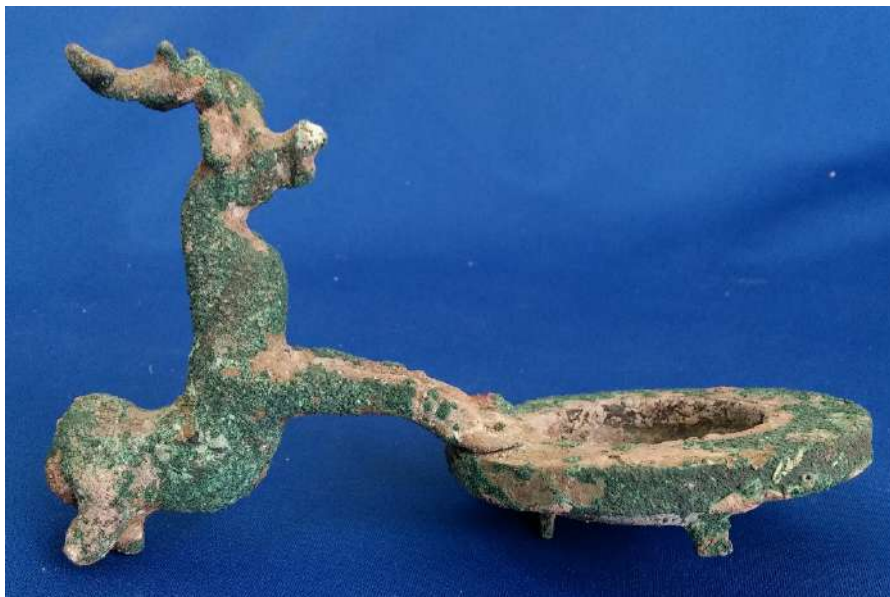
角のある鹿の取っ手(金属製)がついた燭台

考古遺物の中で特に重要なのが、有角の鹿形の取っ手がついた金属製の燭台です。この芸術性豊かな燭台は、芳香性植物を燃やす際に用いられたと思われます。例えば、ペガヌム・ハルマラ(シリアン・ルエともいわれる)などの薬草は、特別な儀式の際に魔術効果のために用いられました。ダルヴェルジン・テパ遺跡で、動物の取っ手がついた燭台がはじめて発見されましたが、バクトリアの他の遺跡では見つかりません。しかし、この燭台とよく似たデザインのものでイランから出土しています。パルティアのアルサケス朝(紀元前2世紀~紀元2世紀)のもので、唯一の違いは、イラン出土の燭台には、鹿ではなくグリフィン(ライオンの胴体に鷲の頭と翼をもつ想像上の怪物)の取っ手がついていることです。
