ACCU Nara

Vol.20 2018

# The Twentieth Regular Report

Cultural Heritage Protection Cooperation Office, Asia-Pacific Cultural Centre for UNESCO (ACCU)

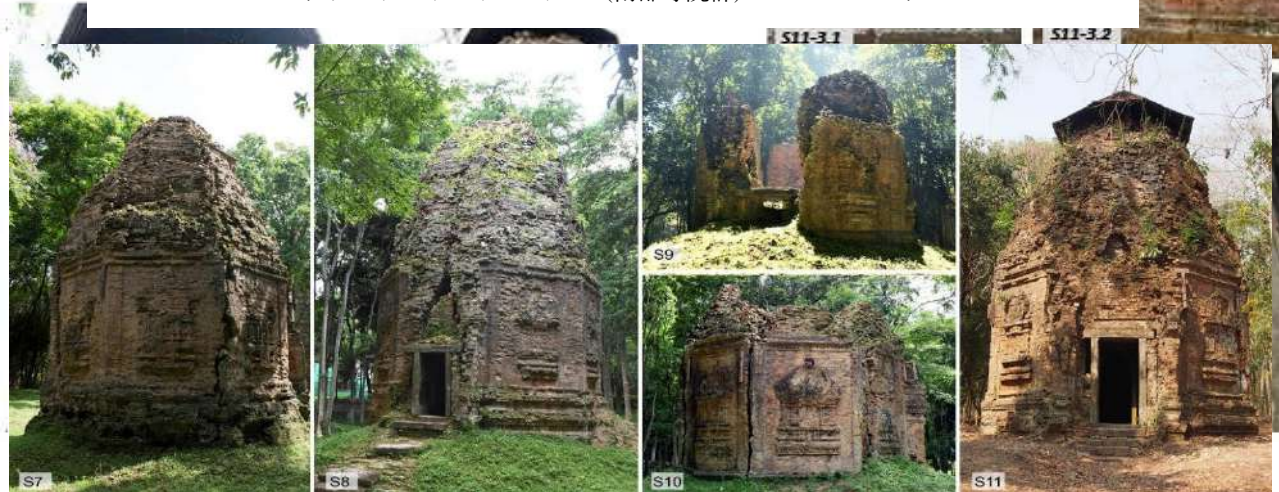
プラサート・イエイ・ポアンにある5棟の八角祠堂の保存状況

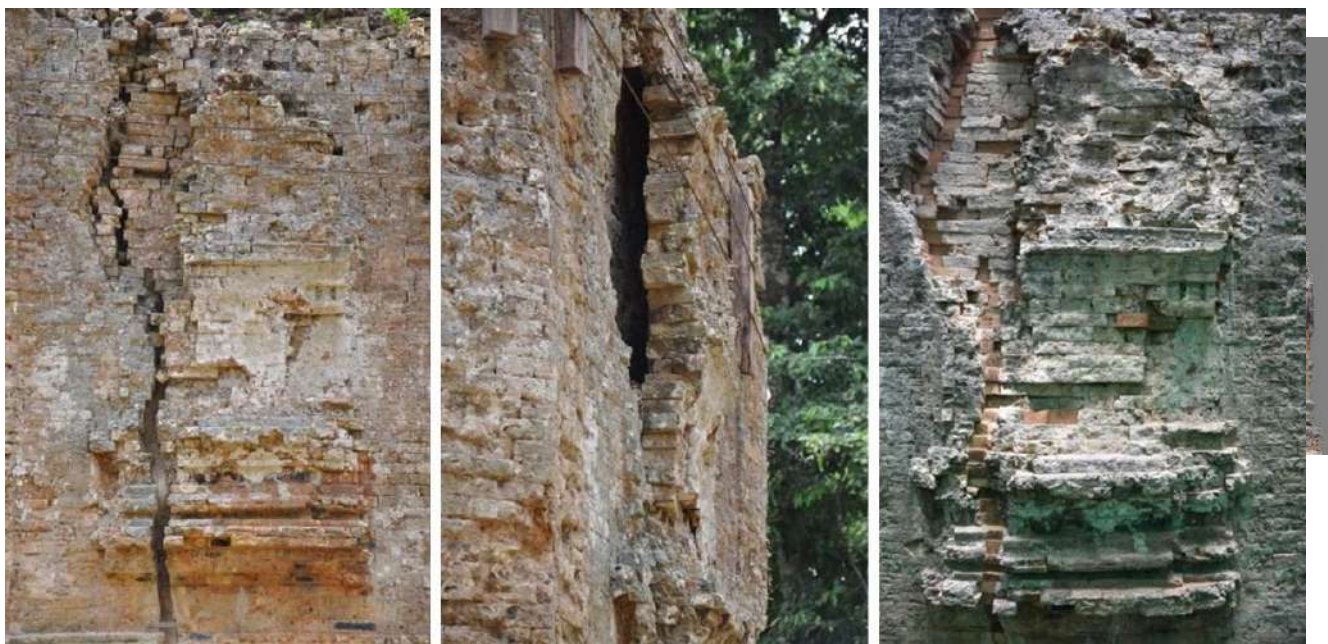
修復例：S8 塔の「フライング・パレス（空飛ぶ宮殿）」壁面彫刻と修復状況（左と中央は修復前、右は修復後）

多くのレンガ製寺院の外壁には、142 の「フライング・パレス（空飛ぶ宮殿）」をはじめ様々な彫刻が施されています。サンボー・プレイ・クック様式建築に特徴的なフライング・パレスは、優先的に保存作業が行われます。さらに、寺院に配される「クドゥ（kudu／顔面彫刻）」などの特徴的な装飾も、保護を要する壁面装飾のカテゴリーに分類されます。

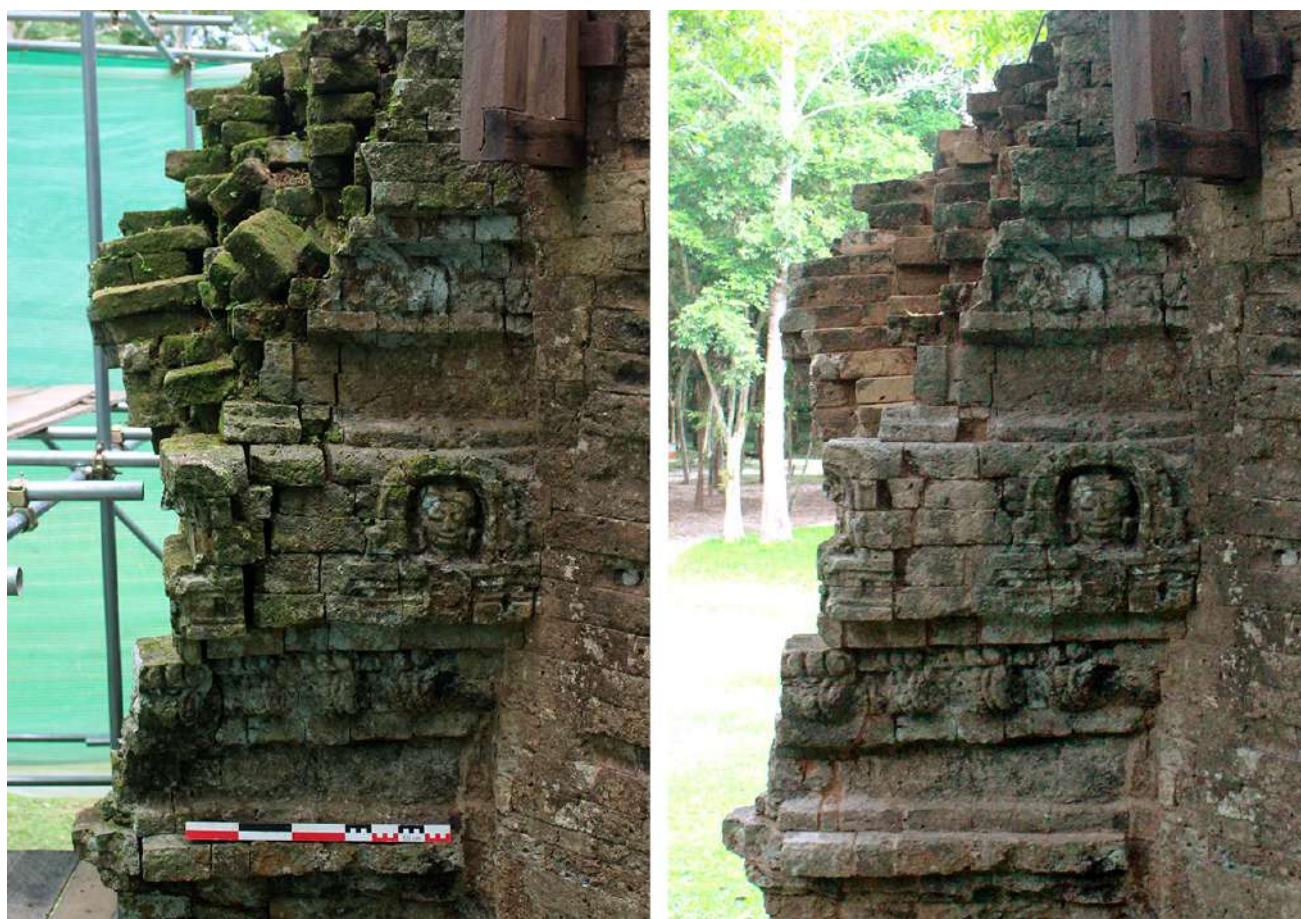
修復例：S10 塔の「クドゥ（kudu／顔面彫刻）」と修復状況（左は修復前、右は修復後）

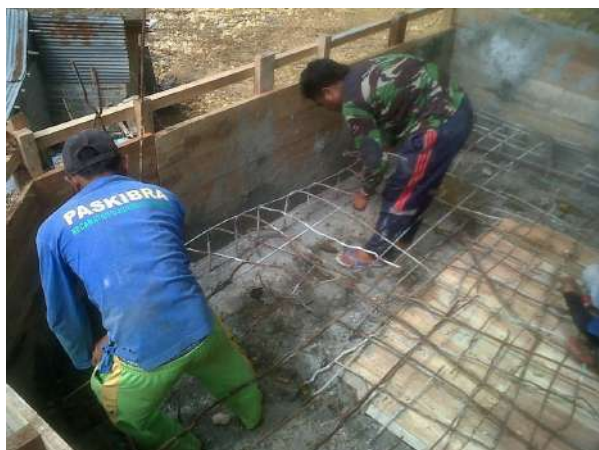
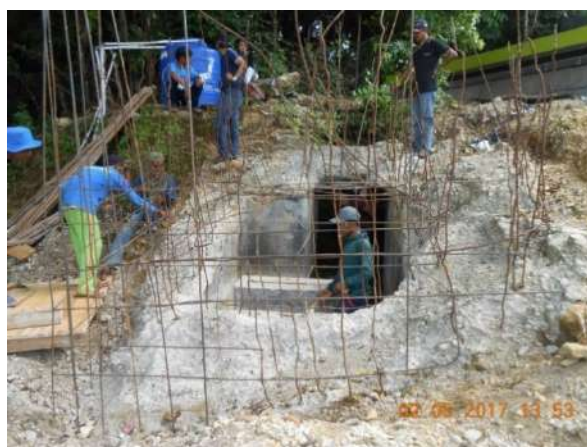
鉄筋の組み立て作業

掩体壕の一部に、鉄製部材を付け加える事が、許可されました。追加箇所はほんの一部であり、北側の壁に限られていたからです。鉄筋の架設は、リング（固定金具）を用いずに、鉄線で結束して行いました。

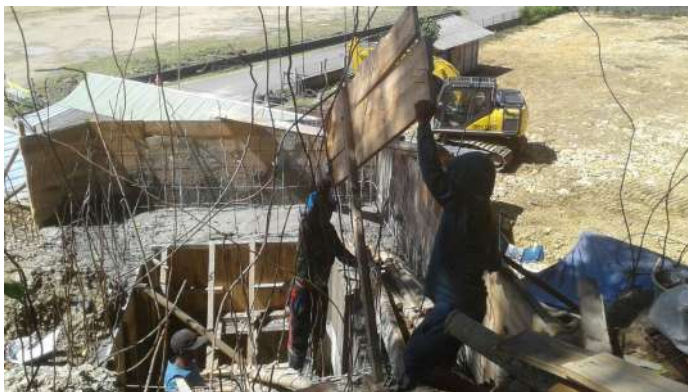
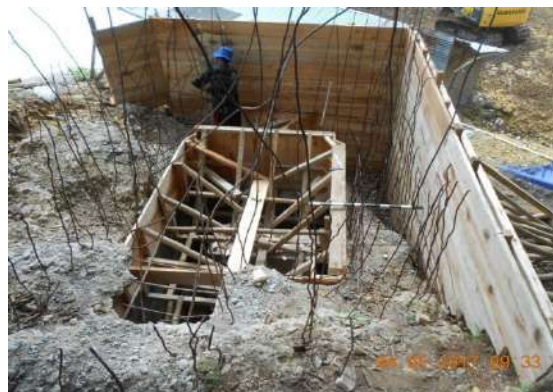
壁の木枠の設置

次に、掩体壕の形と大きさに適合した板で木枠を作り取り付けました。この板枠の使用は、パナンジュン自然保護区内にある他の掩体壕との比較および観察に基づいています。元々掩体壕の天井部分にはめ込まれていた板を木枠に再利用しました。

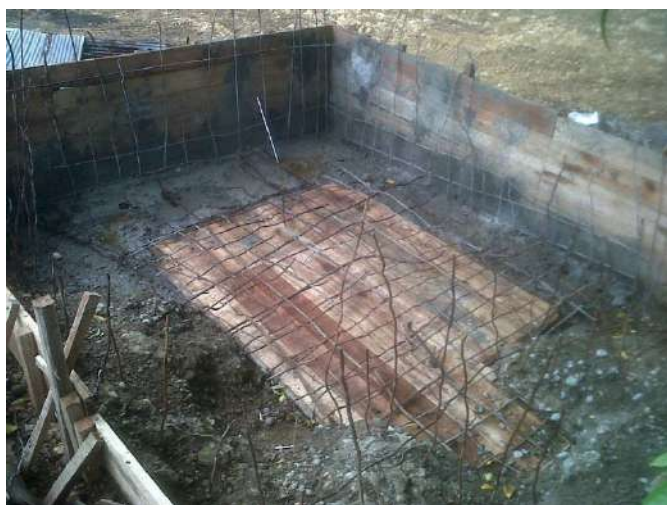
壁の木枠とコンクリート補強の詳細

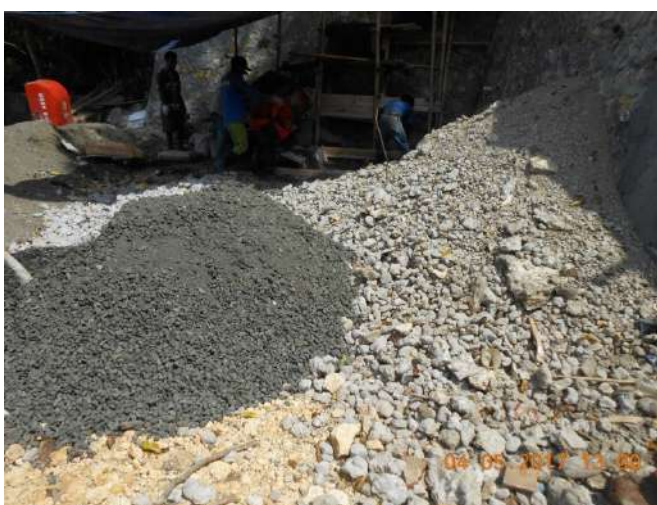
砂と小石を混ぜてコンクリートを作る

木枠と鉄筋を取り付けた後で、強度を確認し、打設へと作業工程は進みました。昔から使用されている資材とそれに適合する新しい資材を用いて、打設を行います。コンクリートは、セメント・砂・小石を1：2：3の割合で混合しました。

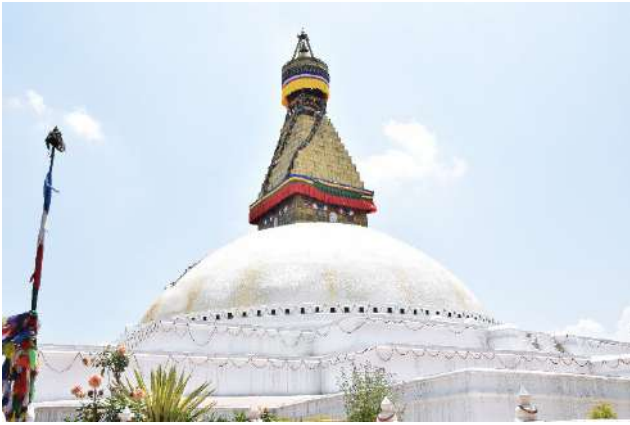
2015 年の地震で破損したボダナート仏塔

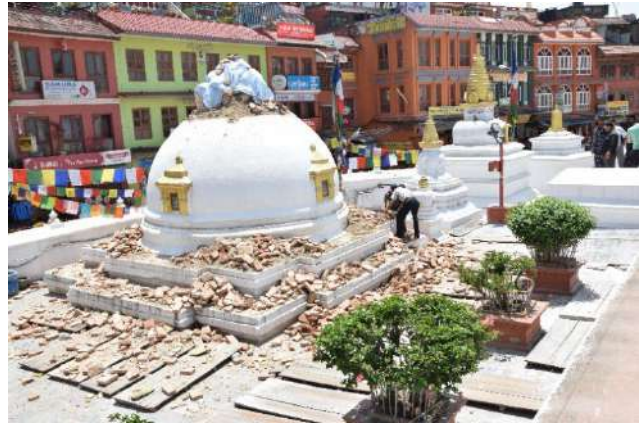
破損したボダナート関連仏塔

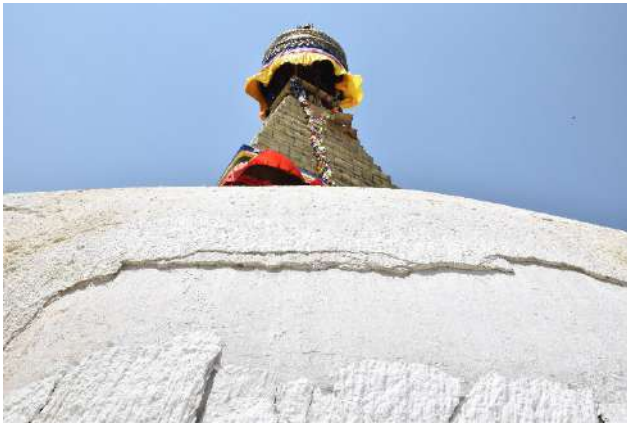
2015 年の地震で破損したボダナート仏塔

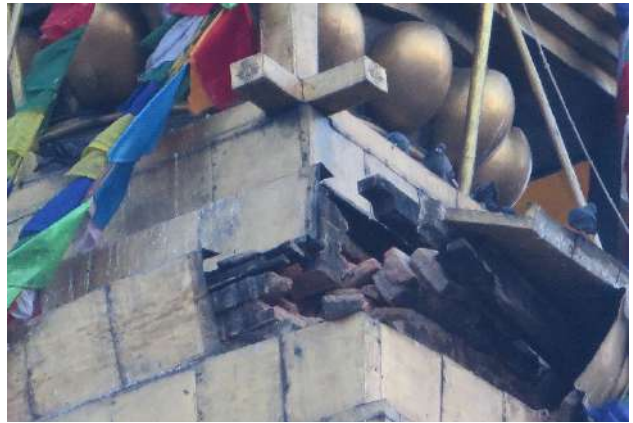
2015 年の地震で破損したボダナート仏塔

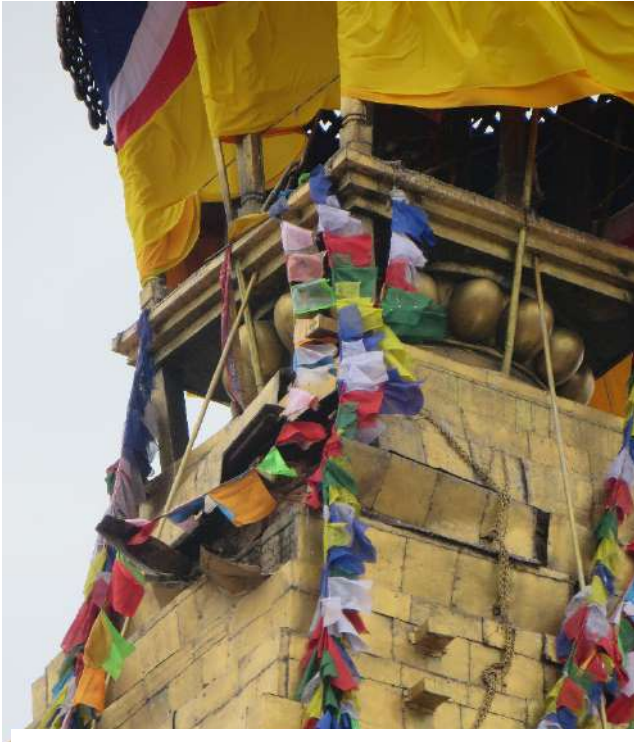
破損したトラヨダシャ・ブバナの上部

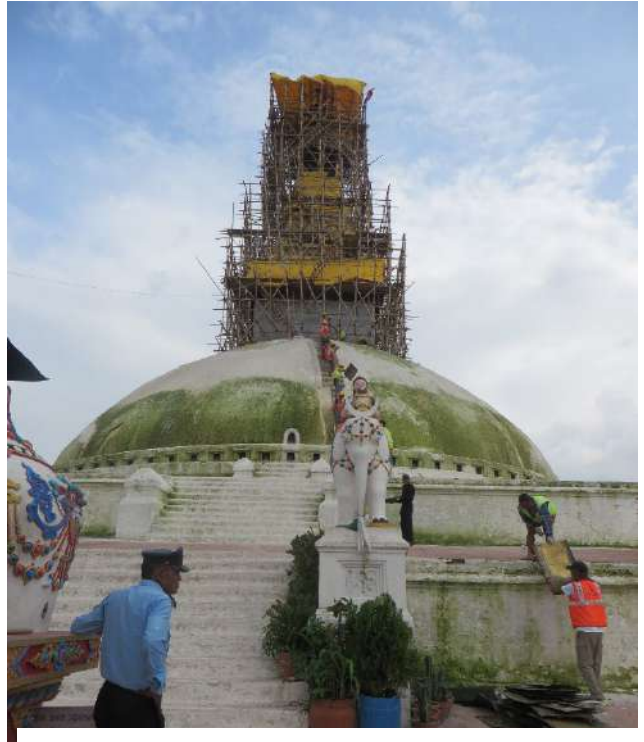
修復工事のためにまず竹製足場を組む。

実際の修復工事を開始前に、仏塔の周囲に足場を組む必要があり、最初に竹材で仏塔上部に足場を組みました。仏塔上部のどの場所へも行きやすいように、足場は仏塔のドーム周囲に組むので、軽量であることが必要でした。

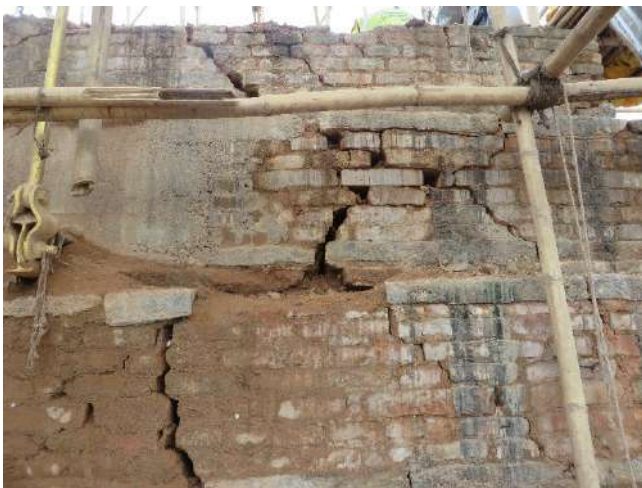
銅板撤去後のハルミカの破損部分

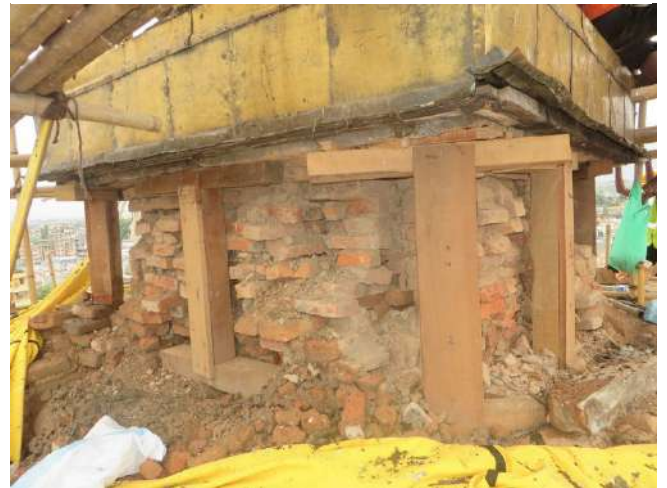
銅板撤去後新たに補強したハルミカの破損部分

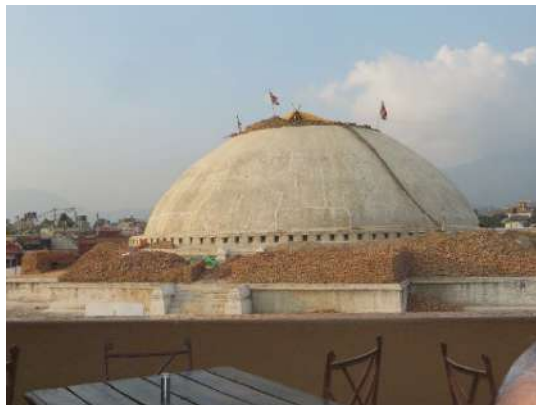
修復のために破損した上部を解体した仏塔

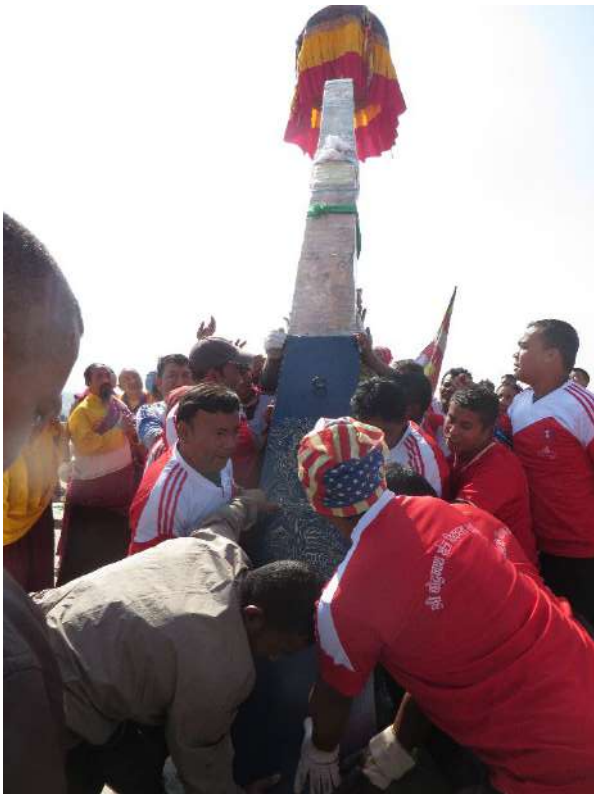
宗教行事挙行後、仏塔の背骨ともなる中央の柱を再び据え付ける。

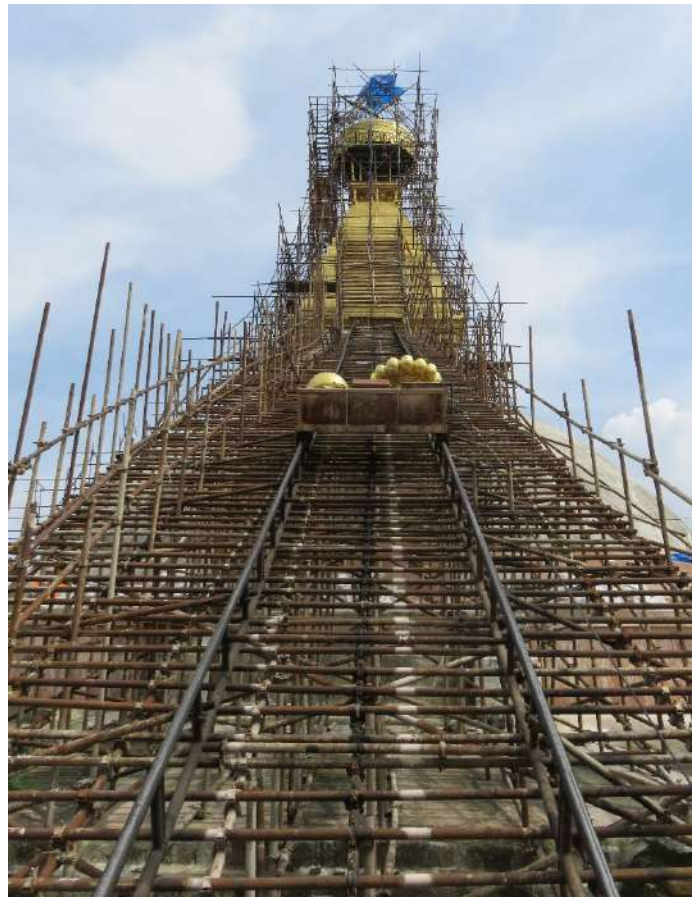
仏塔上部での作業を容易にする金属製の足場

次に、金属製の部材で足場を組みました。仏塔周囲のどの場所にも歩いていけて作業をしやすいように、地面から足場を組みました。この作業も大変難しい工事でした。

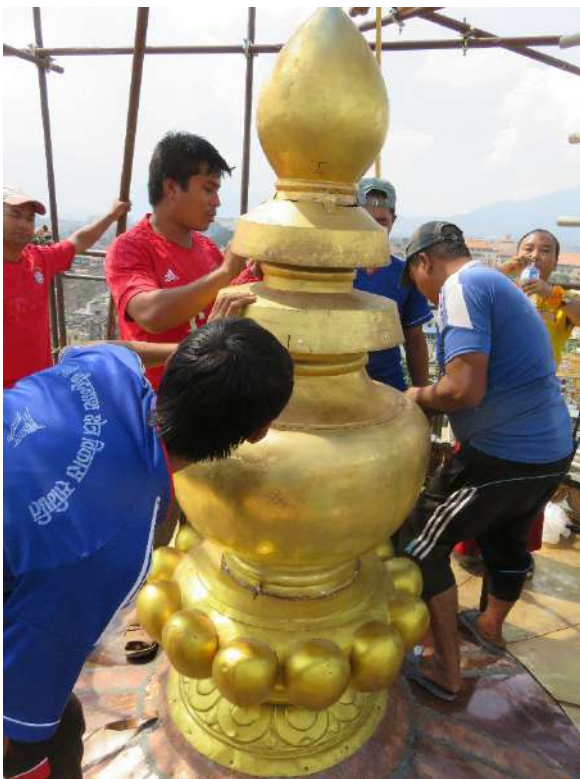
最頂部を飾る仏塔の頂華（フィニアル）、仏塔上部の修復はほぼ完了した。

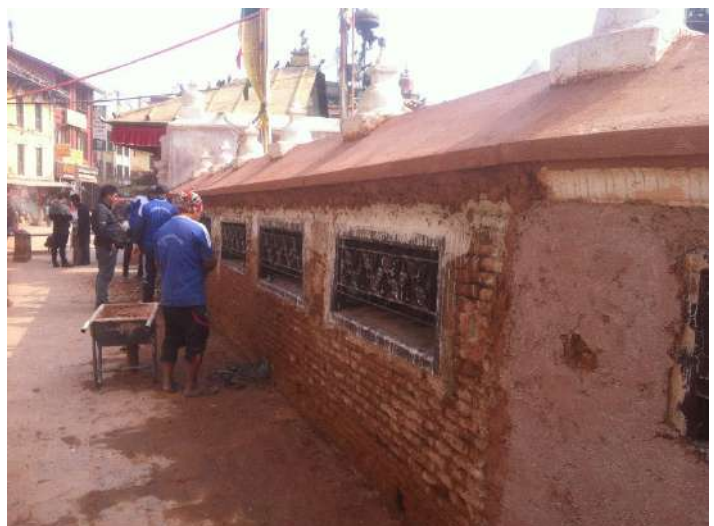
修復の最終段階として、仏塔下部にスルキ（レンガの細粉に石灰を混ぜたモルタル）を塗って仕上げる。

ネパールの記念建造物は、地元産のいろいろな材料を利用して建設されています。おもには木材、石材、レンガと泥モルタルなどですが、後にはスルキ石灰モルタルなども用いられました。石材をはじめ、レンガや木材が多く使われています。これらの資材による工事が完了すると、仏塔を覆うように金メッキした銅板を取り付けました。これが事実上、仏塔の最終修復工事となりました。

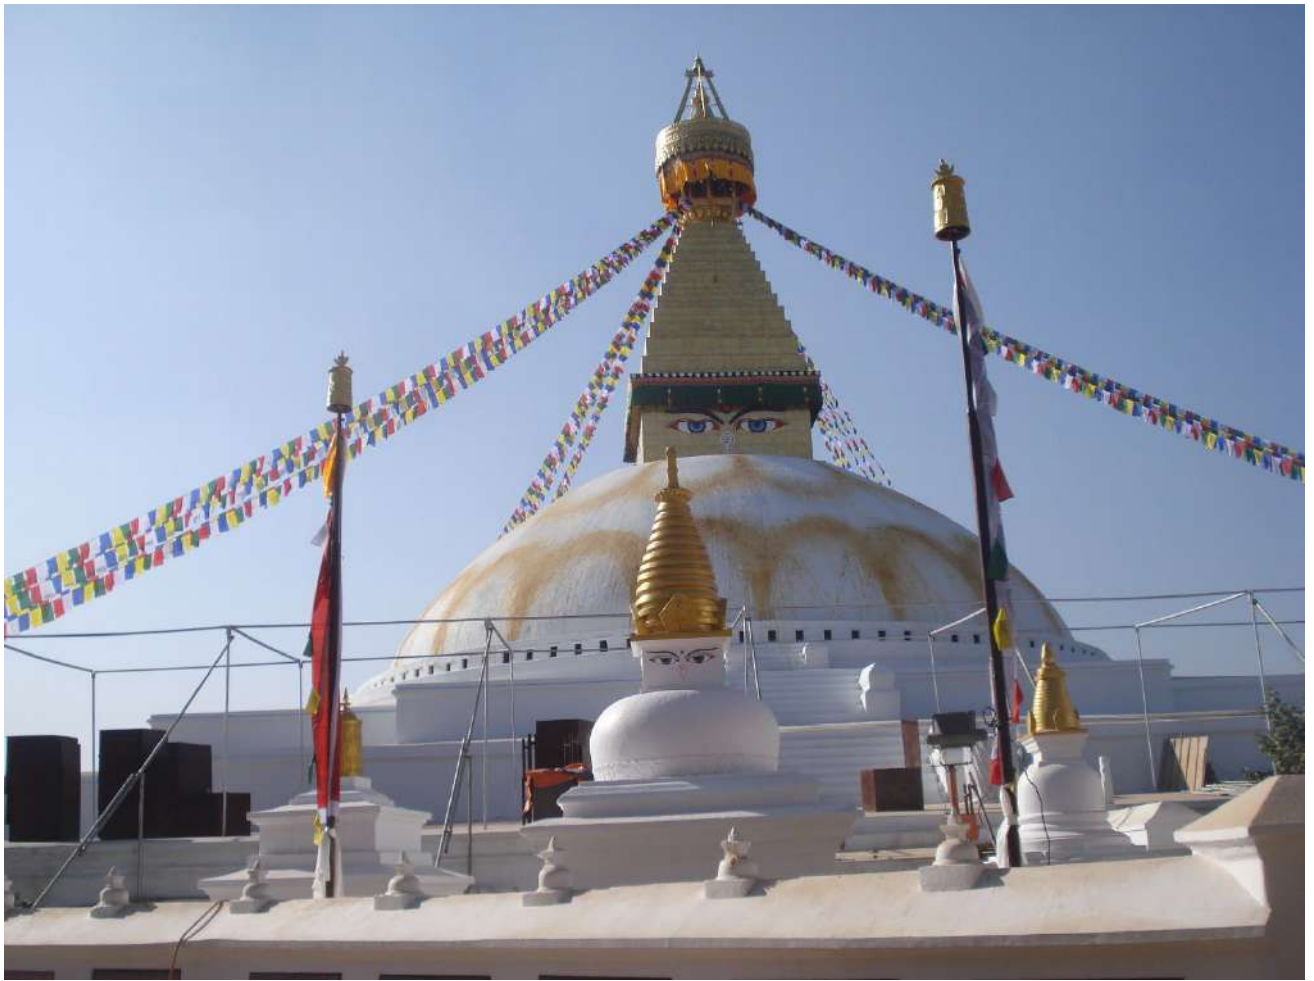
修復工事完了後のボダナート仏塔

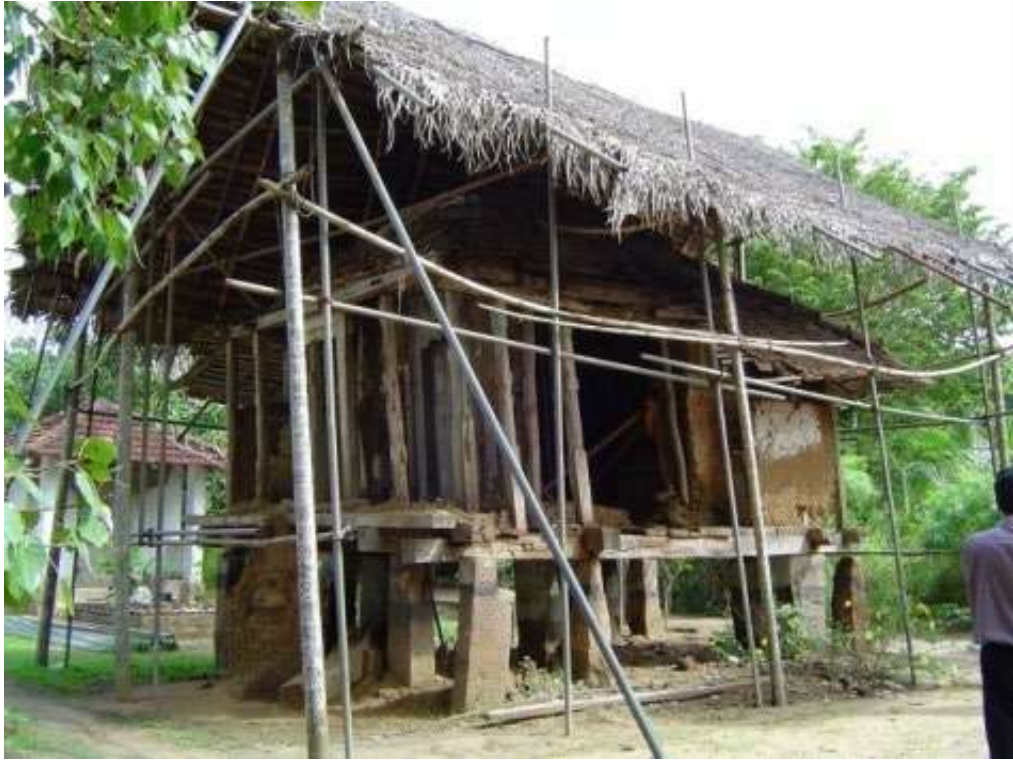
修復工事開始前

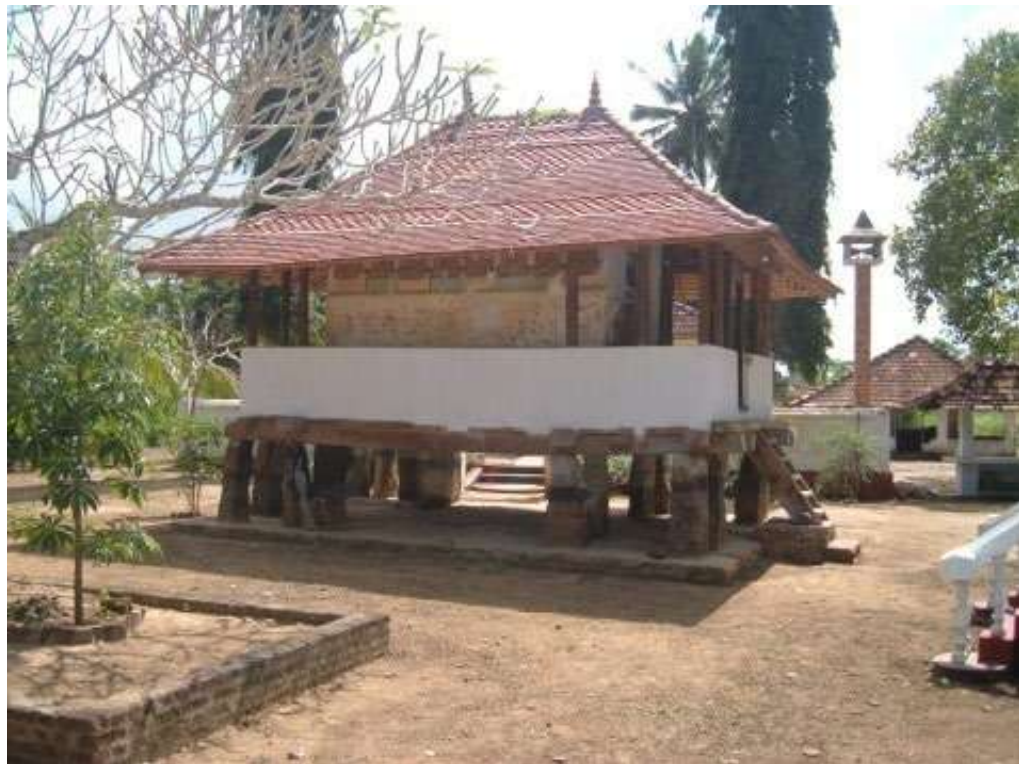
修復工事完了後
