The Twentieth-Second Regular Report

公益財団法人 ユネスコ・アジア文化センター文化遺産保護協力事務所
Cultural Heritage Protection Cooperation Office, Asia-Pacific Cultural Centre for UNESCO (ACCU)

サンボー・プレイ・クック遺跡保存事業の進捗状況

バム寺院の門の修復工事

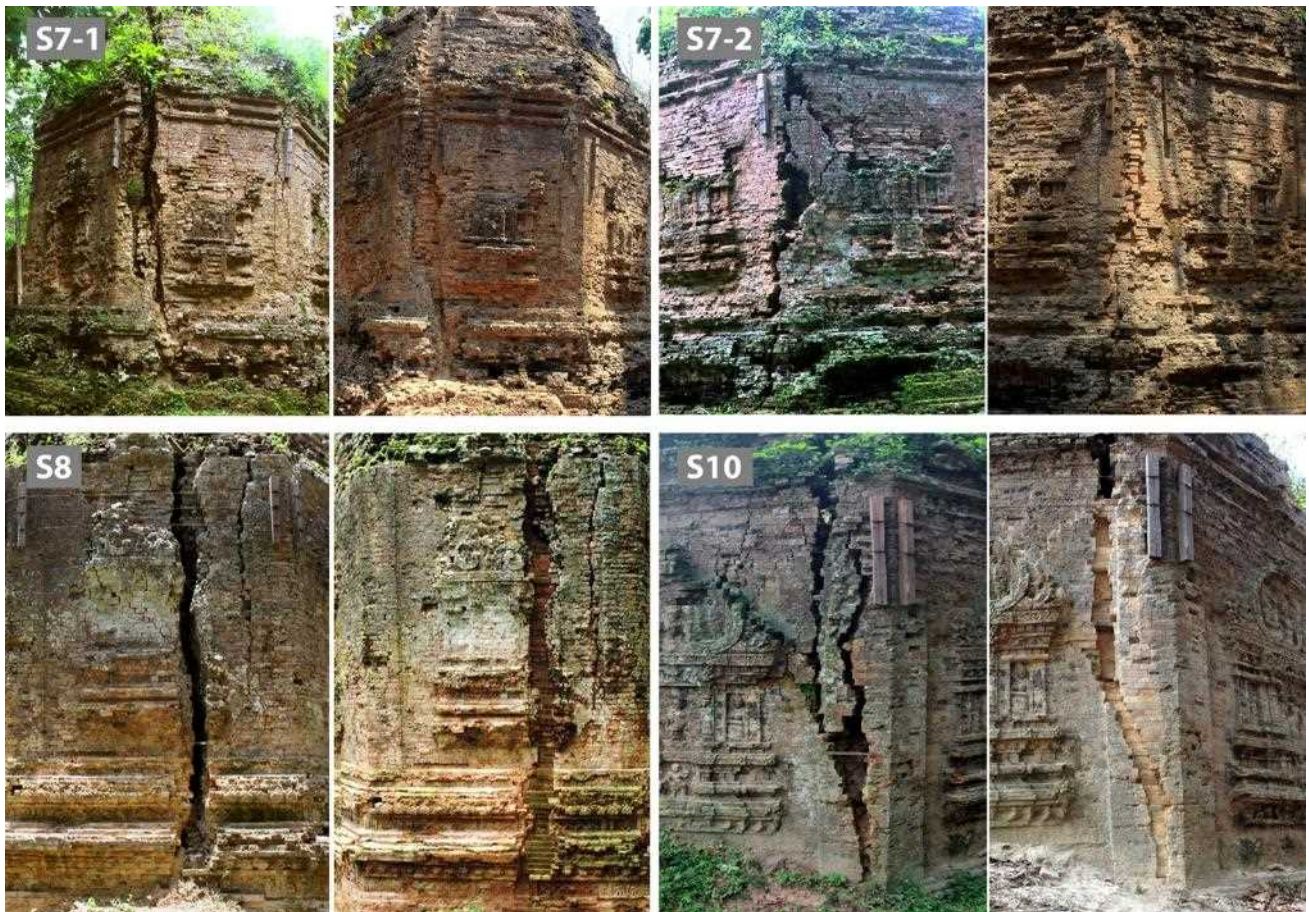
実例：部分的緊急保存工事、修復前と修復後

最新のリスク検査に基づいた緊急保存活動では、煉瓦による部分修復などの修理介入をすることになるかもしれません。しかし、ワイヤーによる結束、木材で支柱を建て、筋交いで支えることは今も行われています。

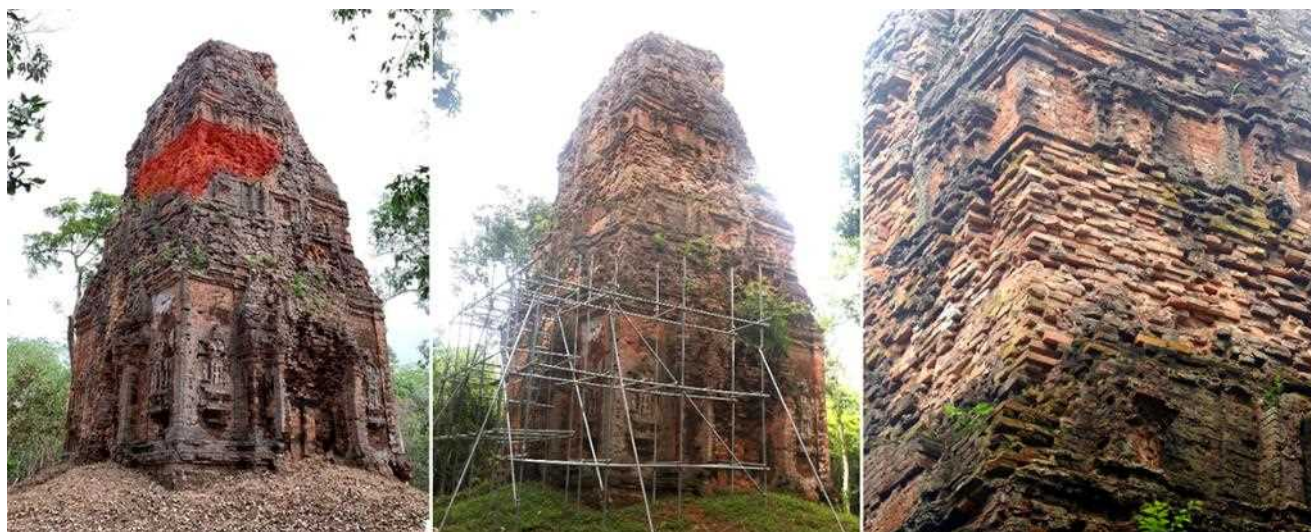
実例：Z1塔の部分的緊急保存工事、修復前（左）修復中（中央）修復後（右）

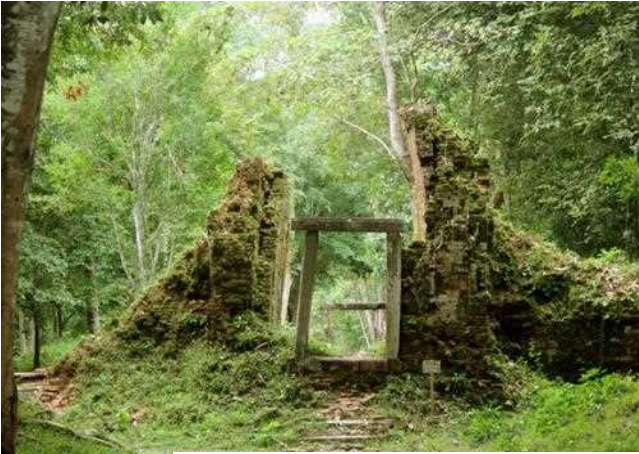
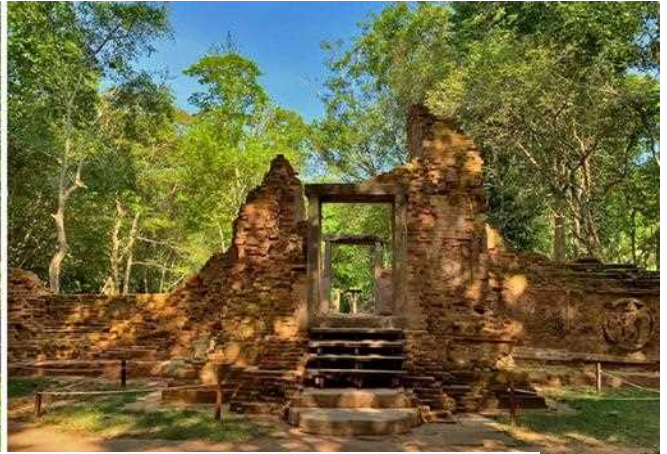
S5 門の修復前と修復後

-**西門 (S5)**：西門の主なリスクは不安定な構造壁と扉です。壁には樹木の根が侵入していました。混乱期に行われた略奪と戦争のせいで、出入口は近づきがたくなっていました。建物が不安定なので、壁の南側への代替迂回路が作られていて、それが壁に損傷を与えていました。

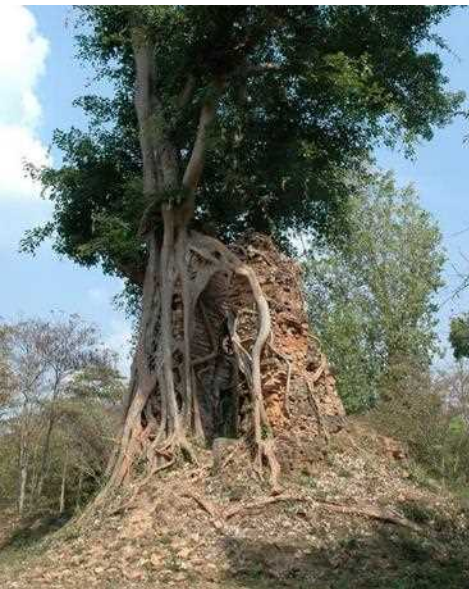
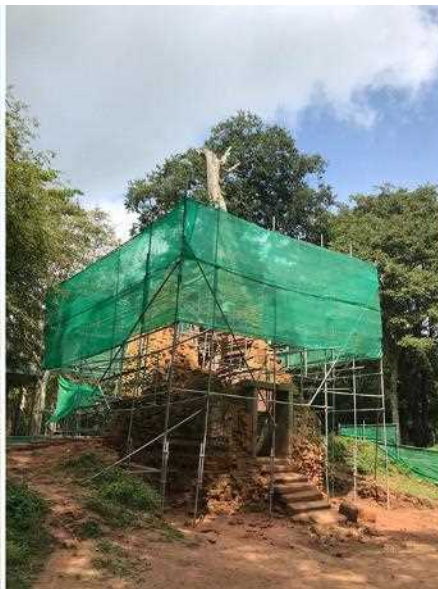
S3 門の修復前と修復中

-**東門 (S3)**：この事業は現在進行中です。寺院に樹木や根が侵入して、ここを訪れる観光客には魅力的な光景となっていました。そのような状態は寺院の保存とは相容れないものです。寺院にかかる負荷は大きくなり、根が成長し煉瓦造りの構造部に静かに侵入しています。高さ4 mもの煉瓦と土の堆積物が建物全体を覆い、近づくためには低い北壁への迂回路が必要です。修復事業では、建物の保存のために煉瓦と土の堆積を取り除き、木の枝を切りました。建物の不安定さの主な原因となっている圧力負荷と震動を軽減するためです。

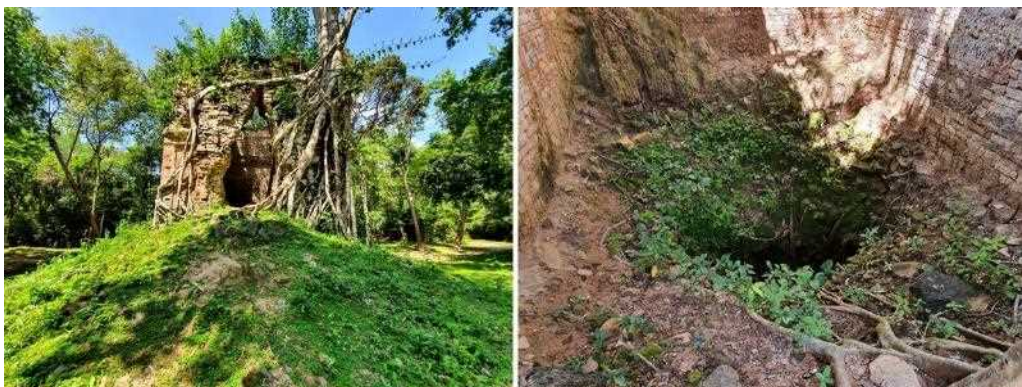
N24 塔：正面からみた盗掘による堆積土壌の山と土台部（左）、不法発掘坑の内部（右）

1970年代から1990年代半ばまでの国内混乱期に、サンボー・プレイ・クックでは不法発掘が横行しました。1990年代半ばに、文化芸術省は脆弱な建物の倒壊を防ぐために、そのほとんどが塔の内部でしたが、破壊された堆積土台部の埋戻しを開始しました。しかし、この工事は3件の主要な建造物群（プラサット・イエイ・ポアン〔S〕、プラサット・サンボー〔N〕、プラサット・タオ〔C〕）だけで実施されました。2004年から2005年にかけて、サンボー・プレイ・クック修復事業では、最初の段階から失われた土台の補強工事や台座の再配置なども継続して行いました。埋戻し工事は周辺の建造物群では行われず、プラサット・ボス・リアム（N24）で再度始められました。

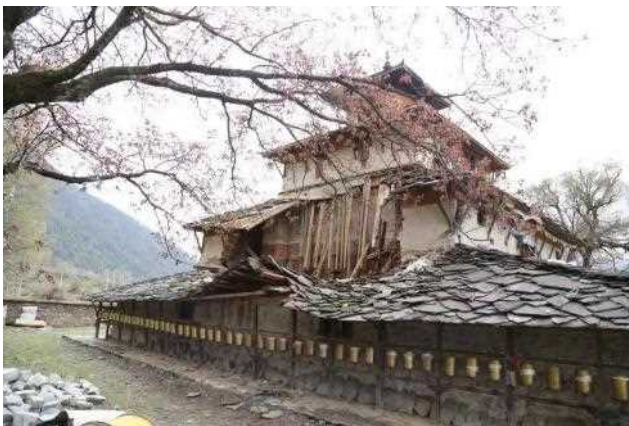
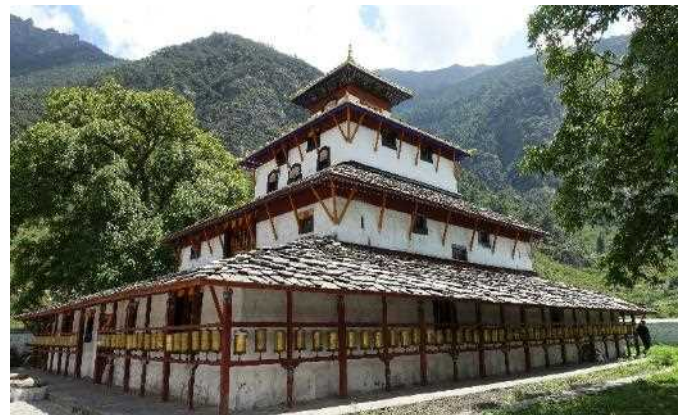
地震で被災した僧院の修復前（左）と修復後（右）：西藏帮興村

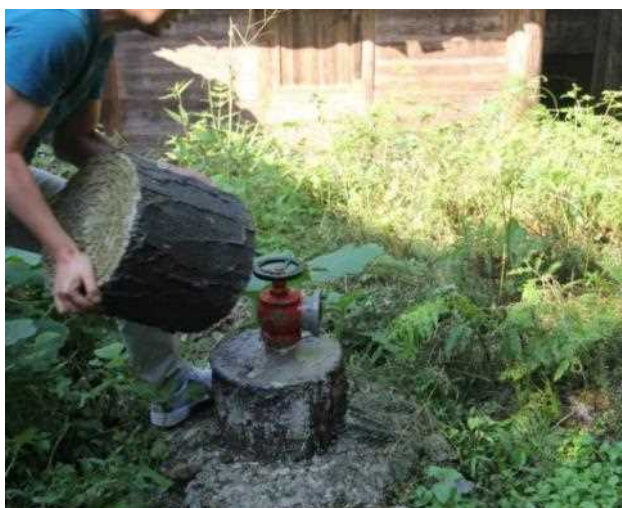
環境と調和した防火設備：貴州省登岑村

村の文化遺産であるほとんどの建物の保存状態と安全性が大幅に改善されました。同時に、建築工学の実践に関しては、さまざまな地域で、保存概念・技術的手法・工学技術者組織などについて、一連の有益な調査研究が行われてきました。たとえば、陝西省の党家村では、工学技術ガイダンスを提供する専門家が長期に滞在し、各建物の保存および使用要件に応じて、最小限の修復介入の原則と住宅機能の改善との間に完璧な調和をとっています。チベットの帮興村の寺院の改修では、設計と建設に地元の技術者が採用され、これにより古来の技術とオリジナルの建築スタイルの再現をより確実なものとししました。浙江省の斯宅村では、伝統的な「独立した薪小屋」が復元され、防火設備を備えるように改良されました。これにより、特殊な場所の制約がありながら、文化遺産の防火問題が経済的かつ効率的に解決されました。

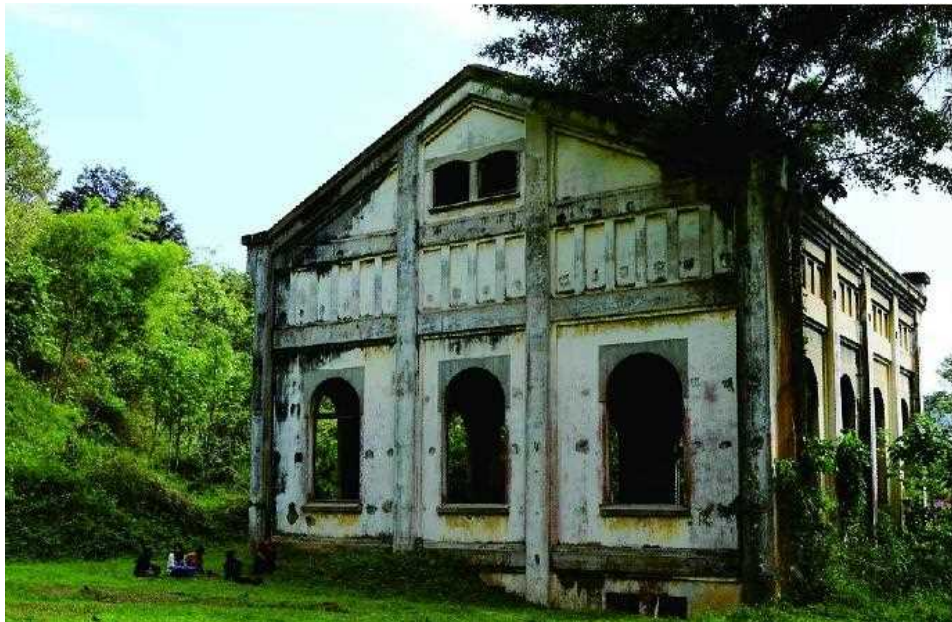
図1. ドリアン炭坑区域の重要設備のひとつである圧縮装置の建物 (A 地区)
(著作権: サワレント市立歴史遺物博物館文化事務所)

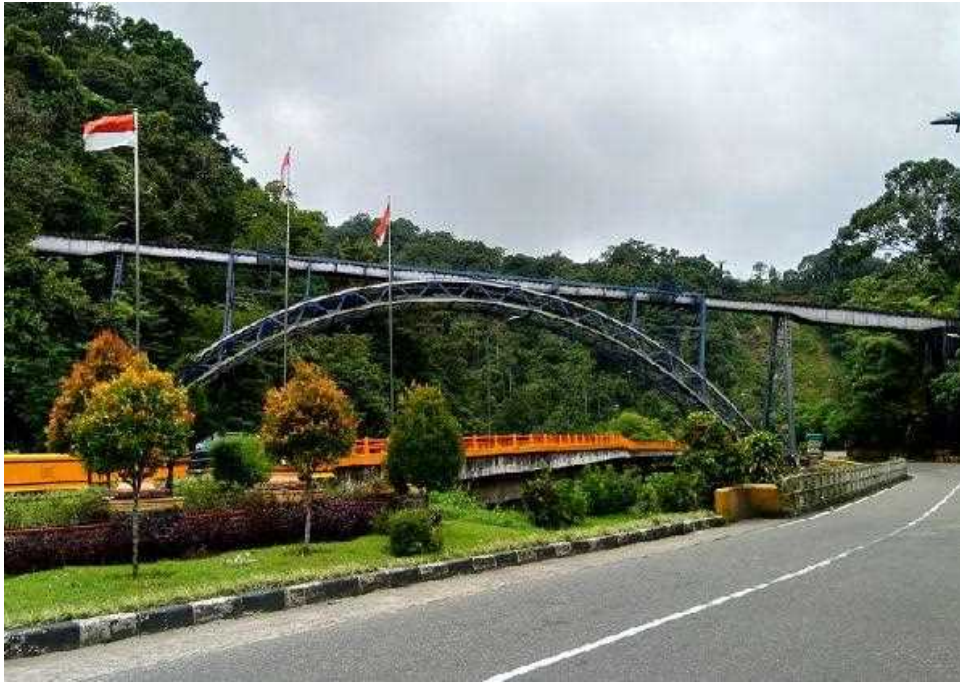
図4. ティンギ鉄橋 (B 地区)
(著作権：サワレント市立歴史遺物博物館文化事務所)

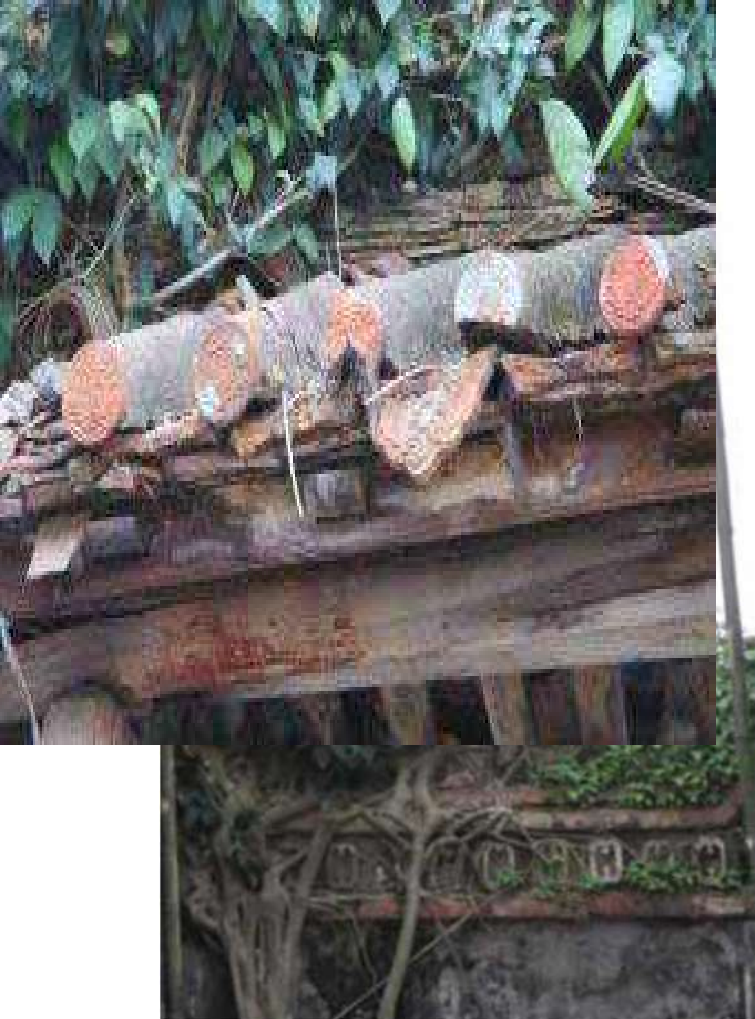
3. 木々が育ち、屋根の上にもまで広がった。

さらに、イチジクの木、菩提樹、苔など様々な植物が繁茂し、門の屋根を覆うまでに広がりました。植物の根は壁に深く食い込み、壁がひび割れ屋根は損傷しました。植物繁茂によって高い湿度が保たれ、風雨による強い振動と相まって、寺門の劣化はさらに進みました。調査によれば、これが深刻な損傷の主な原因でした。

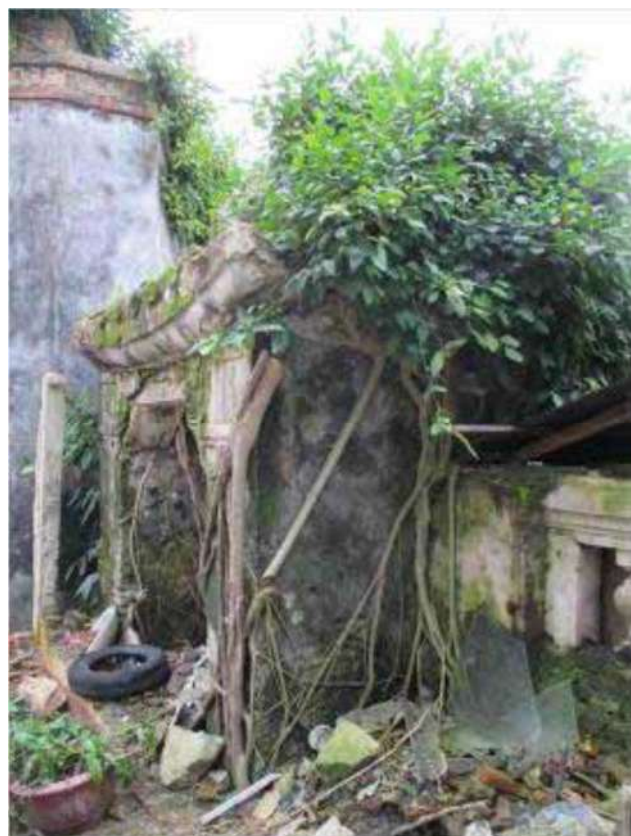
4. 門を破壊した木の根

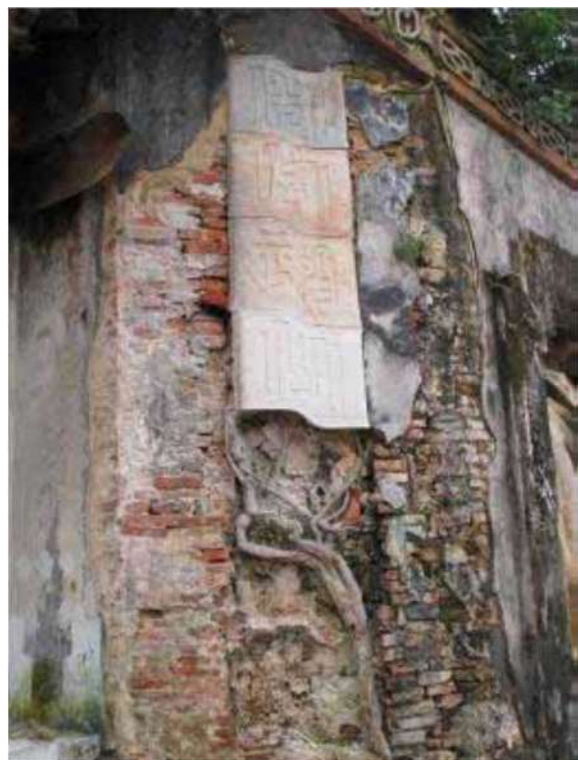
5. 壁から部材が落下した。

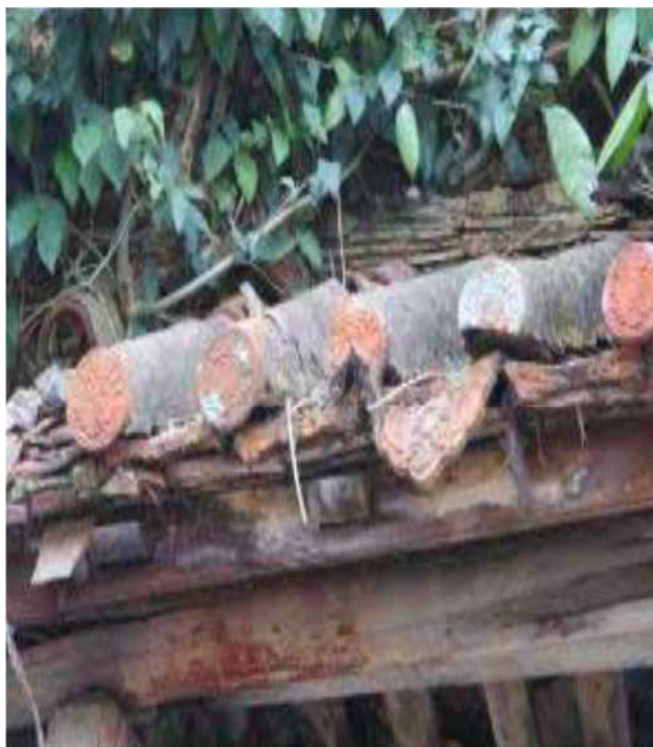
6. 部材の大部分が腐食していた。

2つの中央入口にある陰陽屋根は完全に破壊され、木枠部分のほとんどが腐り、潰れてしまった部材もありました。陰陽瓦も湿気を含み、苔むし、粘着材もなくなりずれていました。装飾模様も剥がれ、かなり

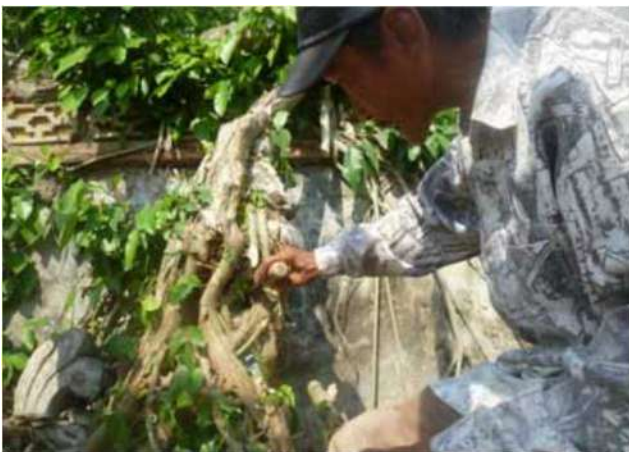
13. はぎ取られた木の幹と根

- 全修復工事の装飾部材と建築細部を調整し、解体するか否かをマーキングしました。建築細部と本体および装飾部材の写真撮影、実測および刻印などを行いました。
- 枝葉を刈り取り、遺産建築に深く入り込んだ木の幹や根をはがして取り除きました。修復工事において遺産建築の損傷部分への影響を最小にするために、作業はナイフ・のみ・斧・片手鋸などの簡単な道具を用いて手作業で行いました。

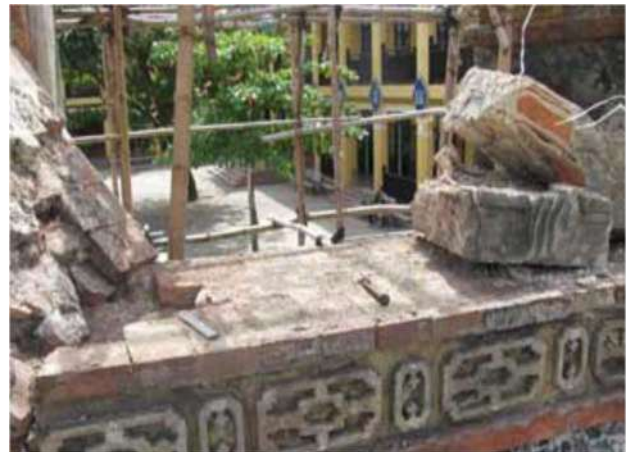
14. 破損部材はきれいにし、強化処理を施した。

- 壁と石積み部のブロック材は破損していたので、食い込んだ木の枝や根を注意深く取り除き、できるだけ原型をとどめるようにして、クリーニング・補強・再取り付けを行い、元の場所に取り付けました。この作業は、原型を保持するために、部材の解体とクリーニングのすぐ後に行われました。補強と取り付け工程では、おもに伝統的石灰モルタルを使用し、煉瓦と屋根瓦に挿入しました。修復済みの石積み部材は、現存する対称部材を参考に注意深く検討を重ねました。比較検討する基準がない部材については、最も相応しい結果を得るために特に注意深く検討しました。

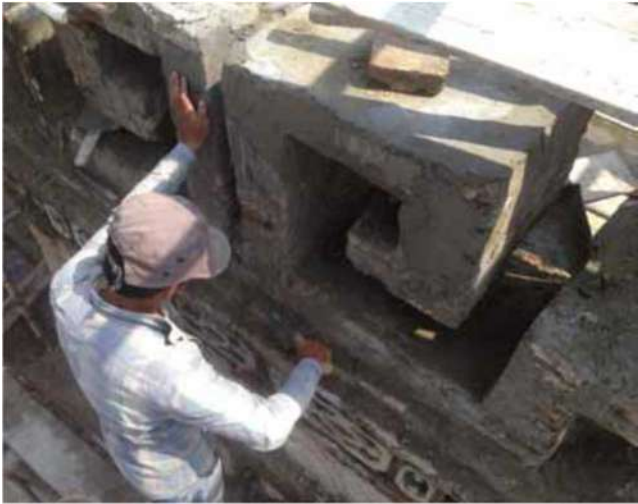
15. 破損部材は補修後、元の場所に再設置された。

—今回復元する装飾部材は、入念に細心の注意をもって製作されました。さらにオリジナルの細部装飾はすべて保存されました。石造り部分の破損のために取り外したオリジナルの細部装飾には印をつけ、丁寧に保存し後に元の場所に再設置しました。

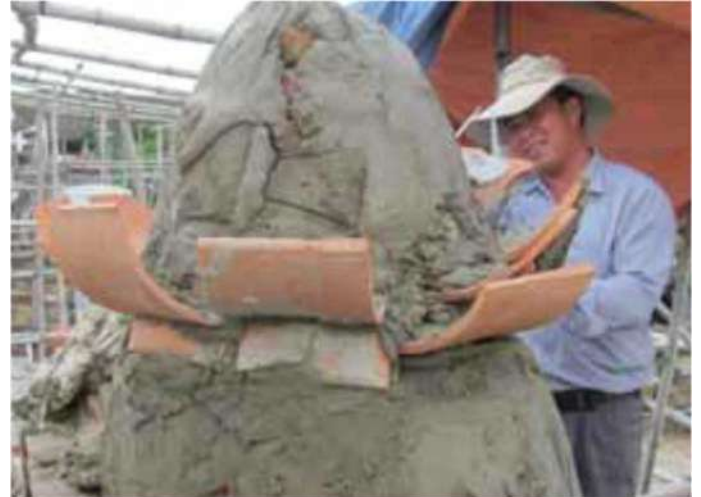
16. 煉瓦、屋根瓦、石灰モルタルなどで修復した煉瓦工事部分

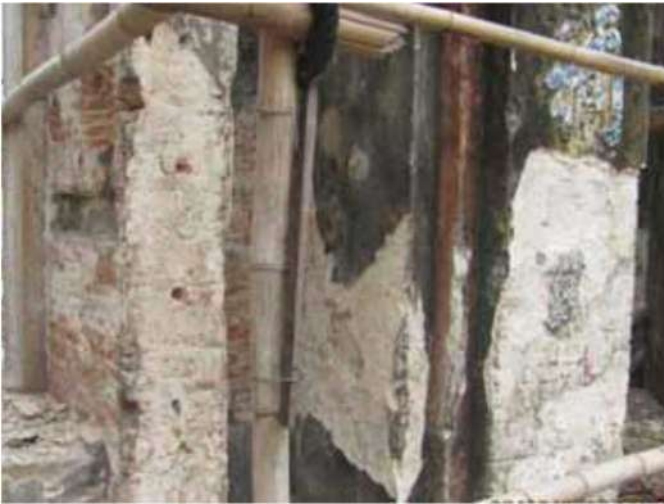
17. 薄片化した石灰モルタル壁を取り除いた。

- 石積み部から剥がれ、元には戻らない劣化・薄片化した石灰モルタルを詳細に分析調査しました。木製ハンマーで表面を注意深く叩いて薄片化した場所を調査しました。修理が必要とされる部分についてのみ、薄片化部分を取り除き石灰モルタルで下塗りを施しました。そして、石灰モルタルと石積み部の接着面をできるだけ広くしてしっかりと接着出来るようにしました。

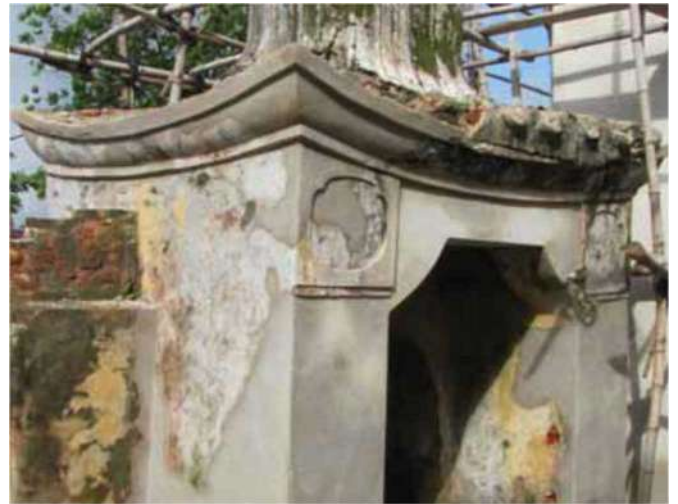
18. 石灰モルタルを塗った壁

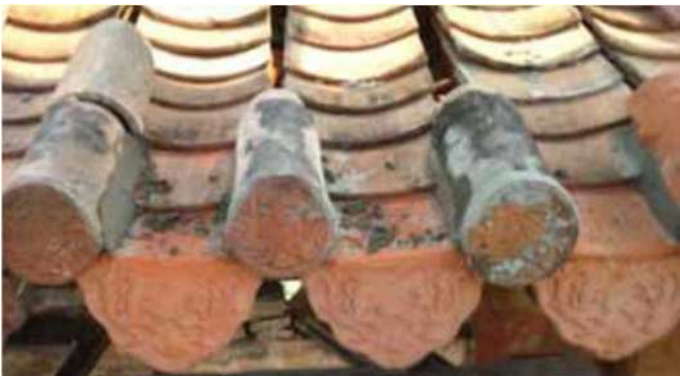
19. 修復後の屋根

- 屋根の修復：劣化損傷していない木枠と古瓦、特に装飾模様のある屋根瓦などは再利用しました。元の

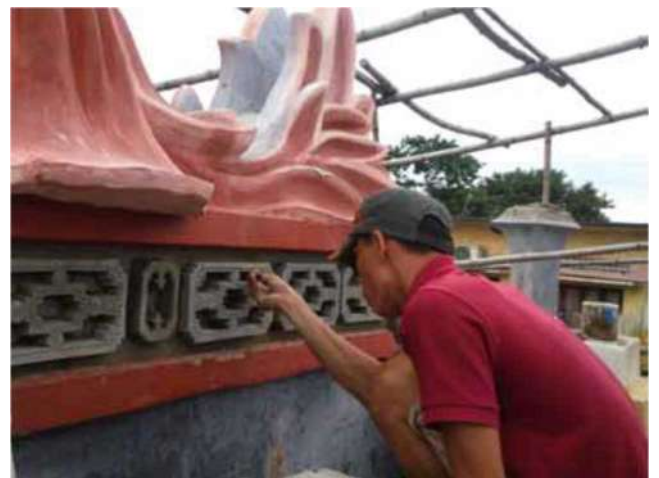
20. 装飾文様は元の場所に再設置された。

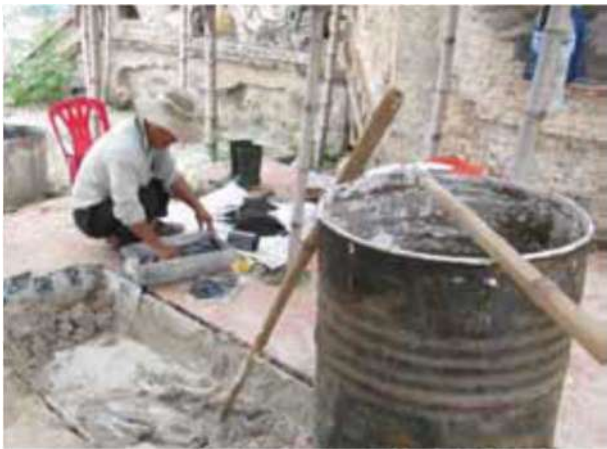
25. 伝統的石灰モルタルを混合する熟練工
