The Twentieth-third Regular Report

公益財団法人 ユネスコ・アジア文化センター文化遺産保護協力事務所
Cultural Heritage Protection Cooperation Office, Asia-Pacific Cultural Centre for UNESCO (ACCU)

ツィラントード・ゾン遺跡
	カルマ・テンジン 上級建築士 内務文化省 文化局 世界遺産保存部 考古課

マレーシア・サラワク州にあるエマ要塞・ホース要塞・リリー要塞の修復におけるコミュニティ参画プログラム
	A. ガーファー・ビン・アーマッド 教授 マレーシアサインズ大学 建築学部

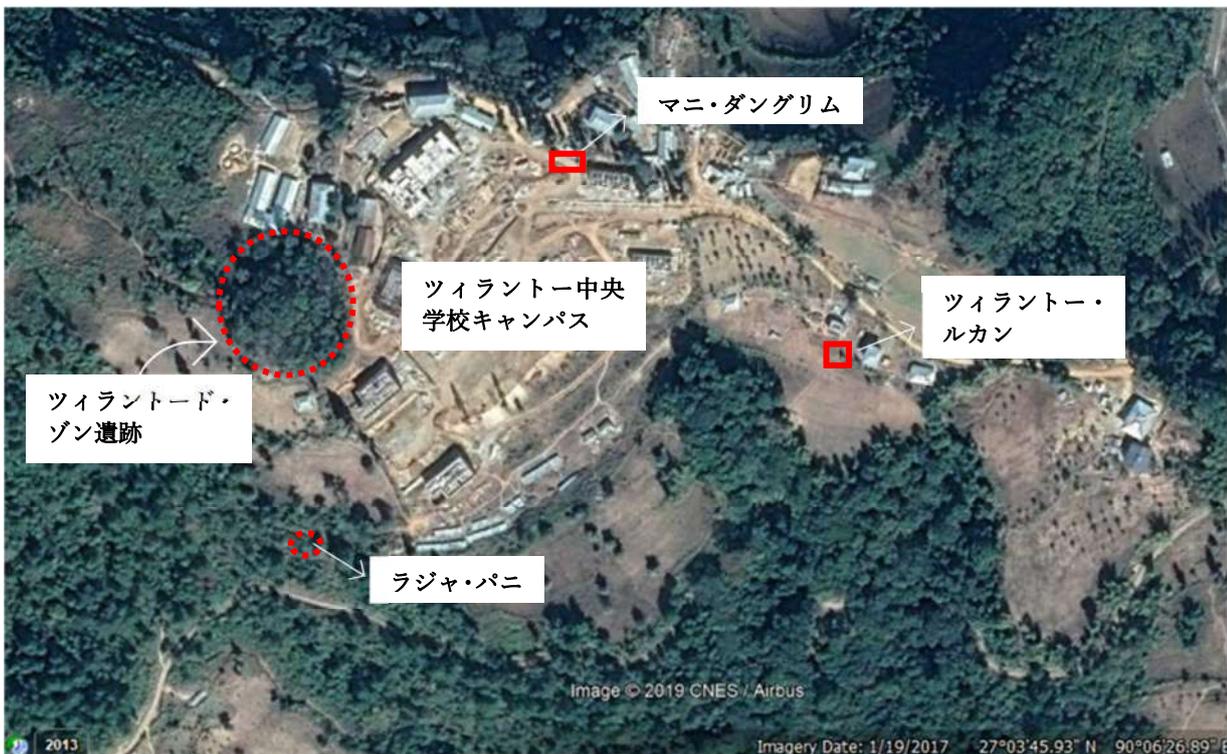
図 1 遺跡の空中写真 (出典：グーグル・アース)

ツィラン地区にあるツィラントード・ゾン遺跡は、ツィラントー中央学校を見下ろす小高い丘の上に位置し、ダンブプー市からおよそ 30km 離れています (図 1 参照)。このゾン (城塞) はササン・ギャルポ (またはサ・サンバ) という名前の地元の有力支配者 (ラジャ) の所有であったと信じられています。現在、遺跡は柵で囲まれていて、約 45 エーカーの周辺地域は、ペマコリング・ヘリテージ・フォレストという名の遺産の森公園となっています。この森にはトレイルや歩道が完備されており、遺跡から丘の上のゴンパまで徒歩で約 30 分、観光客らは森の中でエコ・ツアーを楽しむことができます。

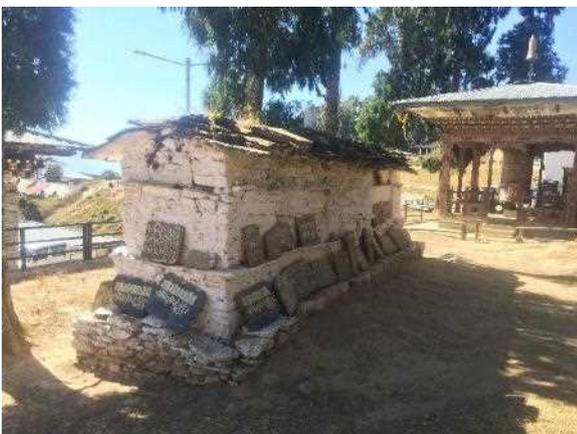
図3 マニ・ダングリム

いました。伝承によれば、サ・サンパがツイランにおいて政治的影響力をもっていたのは、とても短期間だけだったようです。戦勝の祝宴に酔いしれていた間に、敵軍は雄牛を罾で捕らえ深い穴に落とし完全に亡き者にしました。この雄牛がいなくては、サ・サンパは弱かったのです。逸話は、サ・サンパがゾンと共に焼き殺されるところで終わっています。チョーテン（マニ・ダングリム 図3）は、雄牛が捕らえられ殺されたまさにその場所であると言われていますが、サ・サンパはこの場所で焼き殺され、チョーテン・ダングリムはその場所を示すために建設されたという地元民もいます。

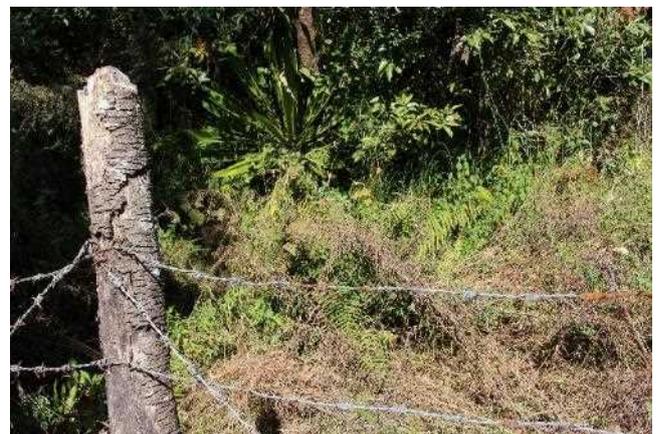
図4 ラジャ・パニ水源

ゾンの水源は、ラジャ・パニと呼ばれ、ゾンから下方へ50mの所にありました。今では藪で覆われ鉄条網の柵で囲まれているので、水源は確認できません。かつて、地元民は水源から水を採取し、毎日の生活に使っていました。現在ではすっかり忘れられた小道がゾンと水源を結び、チョーテンの崩壊した部分が遺跡のすぐ下に見えます。

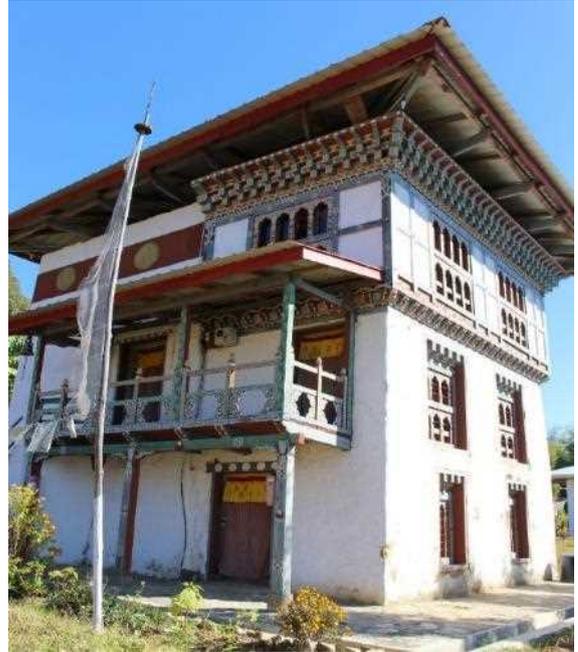
図5 ツイラントー・ラクハグ

ラクハグ（図5）は、サ・サング・ギャルポ（ツイランゲ・ゾンボン）の遺物を収蔵するために、惨敗した戦のあとで建設されたと言われています。

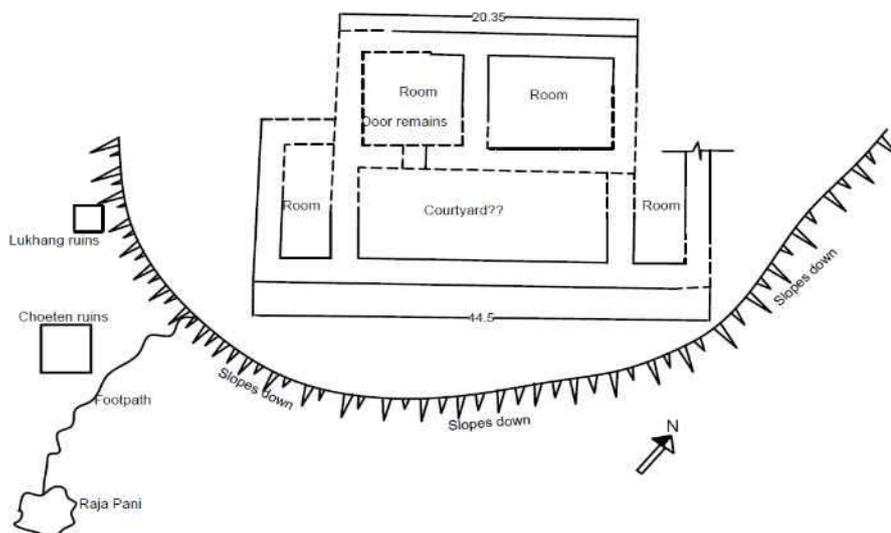
図6 ツイラントード・ゾン遺跡の平面図

ツイラントード・ゾン遺跡の主要建物は、長方形をしています。後方正面は 20.35m、正面は 44.5m で壁の厚さは 1.4m あります。配置図（図 6）は伝統的農家建築と類似しています。中央建物の前に中庭があり、中央の居住棟の両側に小部屋が隣接した形です。しかし、遺跡の大きさ（伝統的農家建築より大きい）から推定し、建築場所（丘の頂上）などから、サ・サンパがツイラン地区に所有していた権力と権威および豊かな富の大きさがわかります。主要城塞建築の南側には、ルカンとチョルテンの遺跡があり、さらに下方には、ラジャ・パニと呼ばれる水源がありますが、内部は一面雑草に覆われています。

現在のところ、崩れた壁の破片が散乱し雑草が繁茂しているので、正確な部屋の配置と建物の高さを決めることは非常に困難です。しかし、建物の遺物などから 1 階の床は石積みでつくられ、他の階の床は突き固めた練り土を用いたことは明らかです。1 階の石積み壁に矢狭間があることから、ゾンは防衛のためにも建設されたことがわかります。

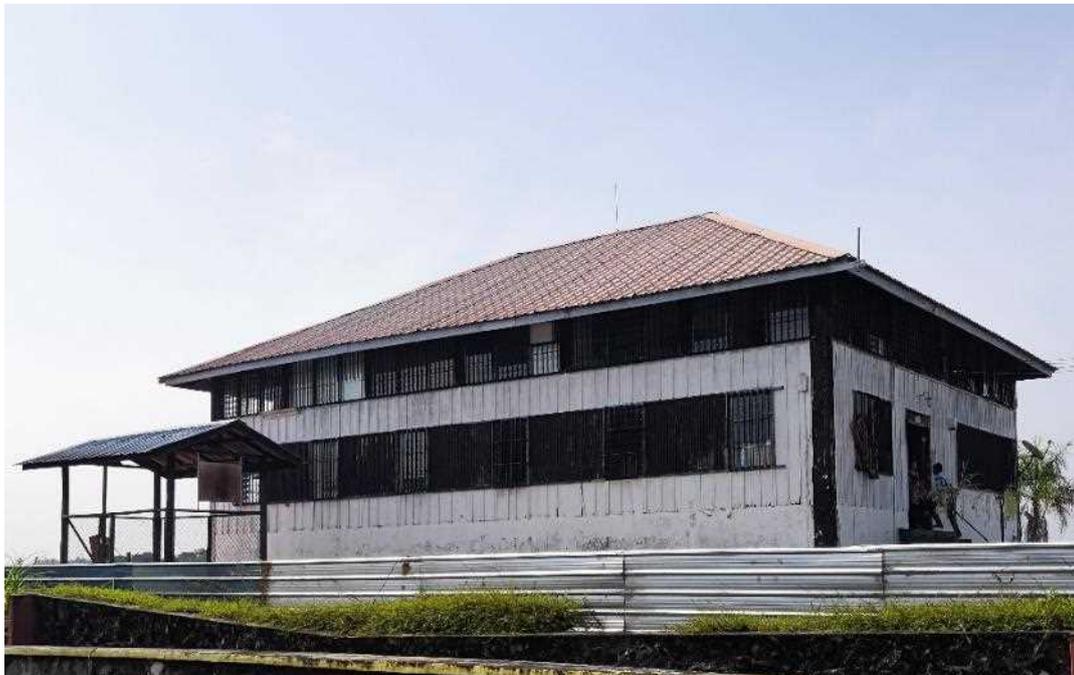
修復前のエマ要塞の外観

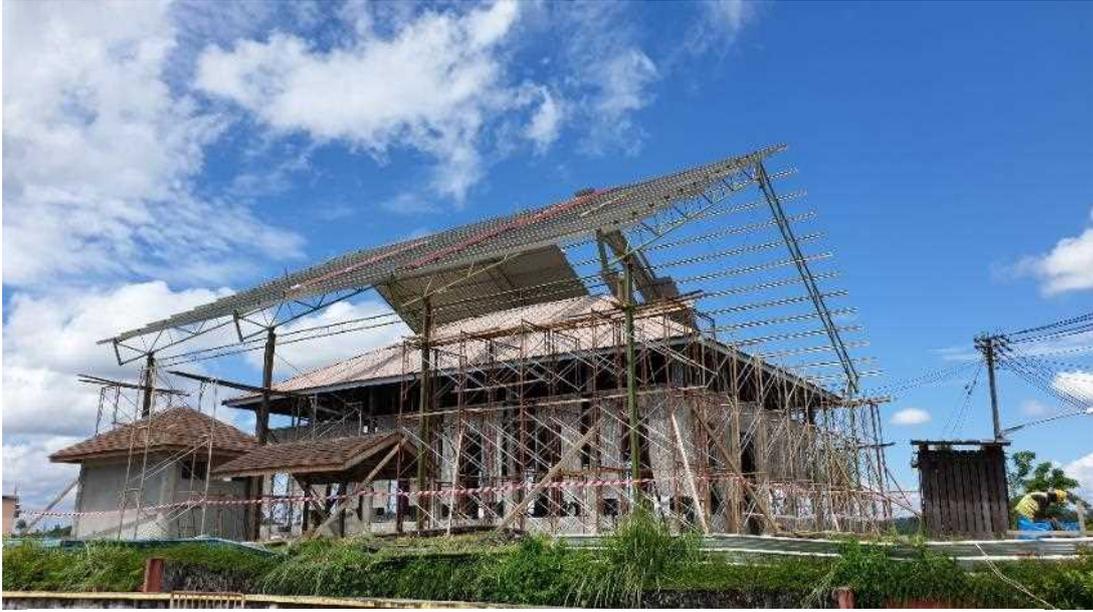
修復工事中には、エマ要塞保護のため仮設の屋根が建てられた。

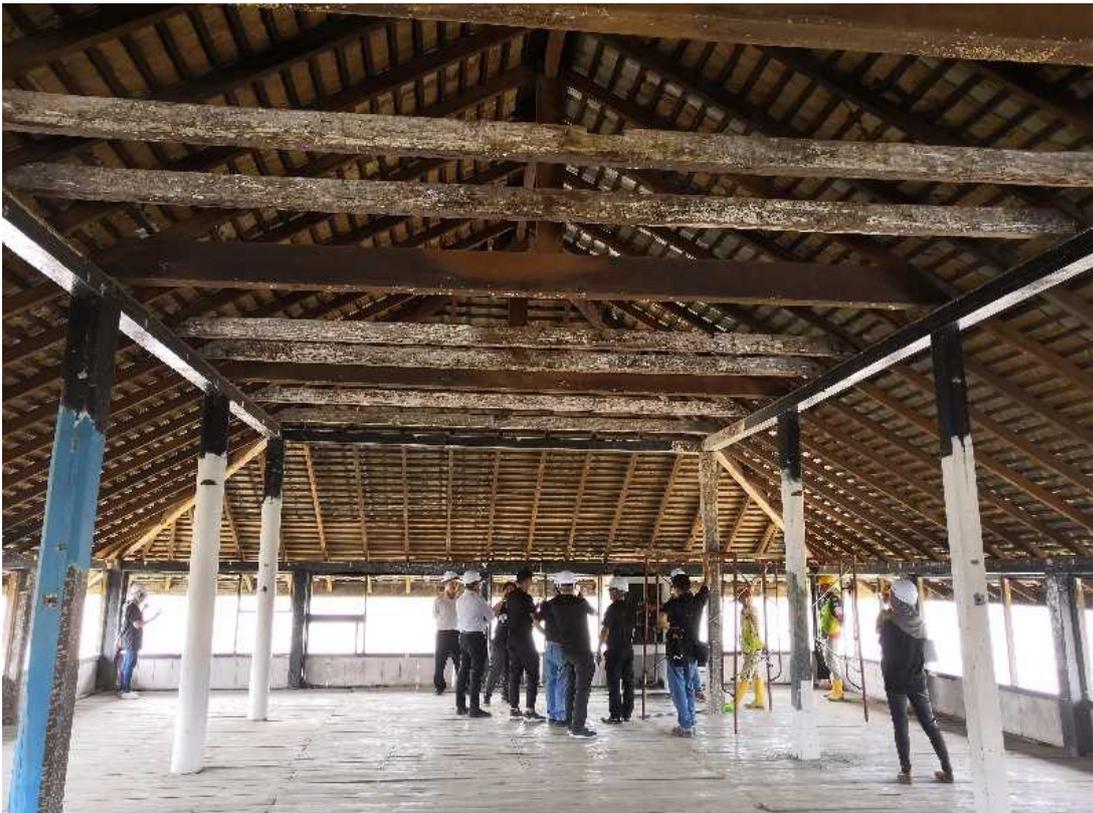
修復工事中のエマ要塞内部

エマ要塞の修復は、過去の記録と元の設計図に基づいておこなわれました。建設費用には、柱・床の支柱・厚板などのベリアン材の修復が含まれます。ベリアン材の外壁の壁板が復元され、破損したパネルは同種で同じ強度の木材に置き換えられました。ベリアン材の壁板は、隙間を最小限に抑え、雨の浸透を減らすように再設置されました。どんな小さな隙間も木材パテを使ってふさがれました。1階の床の支えと床板も復元されました。損傷のひどい厚板は、同様の木材種・強度・大きさの厚板に取替えました。床板は、元通りに、隙間を最小限に抑えるように注意深く再設置されました。同様に、残っている隙間はすべてパテでふさぎました。元の柱は、いろいろな大きさと形状（正方形・円形・多面）で、実際には建設初期にさまざまなロングハウスや地域社会から寄贈されました。元のベリアン材の柱はいまだ良好な状態でしたが、損傷のひどい柱は、同じ大きさと形のベリアン材に取替えました。1階のコンクリート平板と基部に大きな変更がありました。1階の柱を支えている既存のコンクリート基部はひどく損傷していたため、取り除く必要がありました。コンクリート基部の基礎は、構造を完全にするために再建する必要があり、その後、新しいベリアン材の柱が全体的な構造を安定させるために新しい基礎部にまで拡張されました。古いコンクリート平板も取り除かれました。構造的支持物はなく、さまざまな厚さのコンクリートだけがたくさんありました。鉄筋が入った新しいコンクリート平板が1階に架設され、安定した平らな表面ができた後で、芯々で600mm間隔に配置された50mm×50mmのベリアン材床張り板の上に、厚さ20mmのベリアン材の床板が敷かれました。屋根の構造はほぼそのまま、垂木と角材の一部が修復されました。屋根材は、厚さ6mmの元のベリアン材に変更されました。防水と断熱のために、コーティングされた金属シート・両面アルミニウム断熱材・ロックウール断熱材・防水合板などが屋根に追加されました。来客用の公衆便所は、建物と調和するように、ベリアン材の屋根板とベリアン材の壁板を使って要塞の外に新設されました。既存のワニ小屋は、新しいトイレの建設のために2メートル離れて移築されました。ワニ小屋の屋根は、新しいベリアン材のこけら板に変更されました。要塞の新しい屋根には雨樋がないので、取り外し可能なコンクリート平板と小石で覆われた幅1.8mの排水管からなる雨水集水システムが、雨水を取り込むために要塞周囲に設けられました。これにより、土壌へ雨水が浸透するのを減らします。バリアフリーのために、車椅子や高齢者がアクセスできるように、傾斜の穏やかなスロープが要塞に沿って建設されました。より多くの観光客に対応するために、正面の外部階段は広げられました。要塞の境界の周囲に低い金属柵が設置されました。

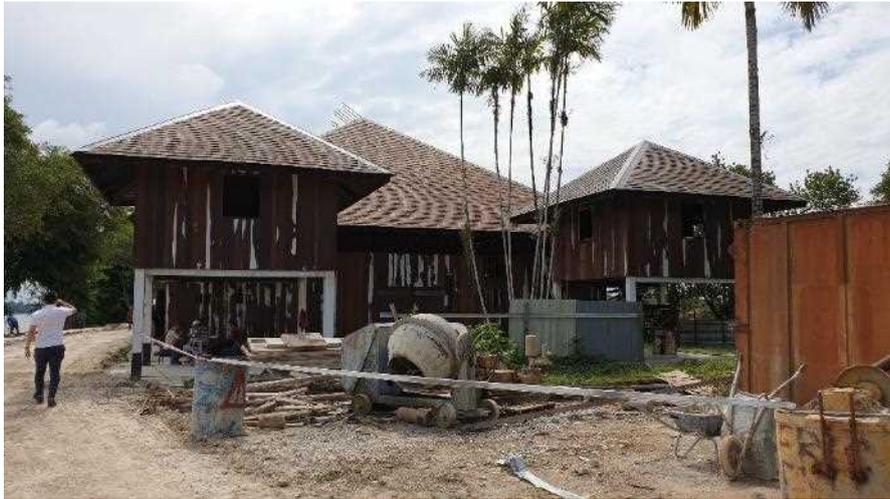
修復工事中のホース要塞の裏側

現在のホース要塞は、1994年に焼失した建物の復元です。主な修復作業は、ベリアン材の屋根板に関するものでした。1997年に建物全体を再建した際に、下敷き防水材・金属製雨押さえ・屋根棟キャッピングが追加されました。しかし、現在の屋根には、雨漏りによる摩耗や損傷がありました。すべてのベリア

ン材の屋根板は、6 mm 厚の新しい屋根板に取替えられました。屋根は、合板の天井・新しい屋根棟キャッピング・屋根の谷部の雨樋などの新しい防水システムを追加して改良されました。ホース要塞の上階には、建物の周囲全体にベリアン材の格子があります。すべての格子板は全体的に良好な状態であり、紙やすりで磨かれ、外側には新しい塗装層が、内側にセラック・ニスの上塗り塗装が施されています。建物の外側のベリアン材の壁板はすべて収縮しており、すでに目に見える隙間がありました。これらの壁板は、隙間を埋めるように再度取り付けられ、すべて紙やすりで磨かれ、外側に新しい塗装層、内側はセラック・ニスで修復されました。柱・梁・床根太・垂木・床張り板などの既存のベリアン材構造部は、概ね良好な状態でした。ただし、ベリアン材の柱は沈下が見つかり、すぐに修理する必要があります。構造的な荷重と柱の安定について危険性があったのです。上階にある既存のベリアン材の床は良好な状態でした。床の表面は紙やすりで磨かれ、新しい仕上げのセラック・ニスでコーティングされました。ベリアン材の既存の扉は改修のために撤去され、後に金物で元の位置に再度取り付けました。ベリアン材の既存の引き違い窓は、紙やすりで磨かれ、すべての上階の引き違い窓には蚊帳が追加されました。要塞の入り口にある別のベリアン材の外階段も、深刻な劣化のため、大規模な修理工事が必要でした。元の位置を示すために正確な記録を作成し、階段全体が取り外されました。階段は、回収された部材を用い、欠損部にベリアン材の新しい手すりを追加して再建されました。ベリアン材のこけら板で葺いた屋根には雨樋と縦樋がありませんでした。修復作業中に、複数の集水だめを備えた排水管を見えないように要塞周囲の境界線に設置することが提案されました。地階のトイレとシャワー室・上階の事務所仕切り・軒の周囲の装飾用照明など、非遺産関連の項目が建物に追加されていました。要塞の元の設計を復元するために、非遺産項目がすべて取り除かれました。

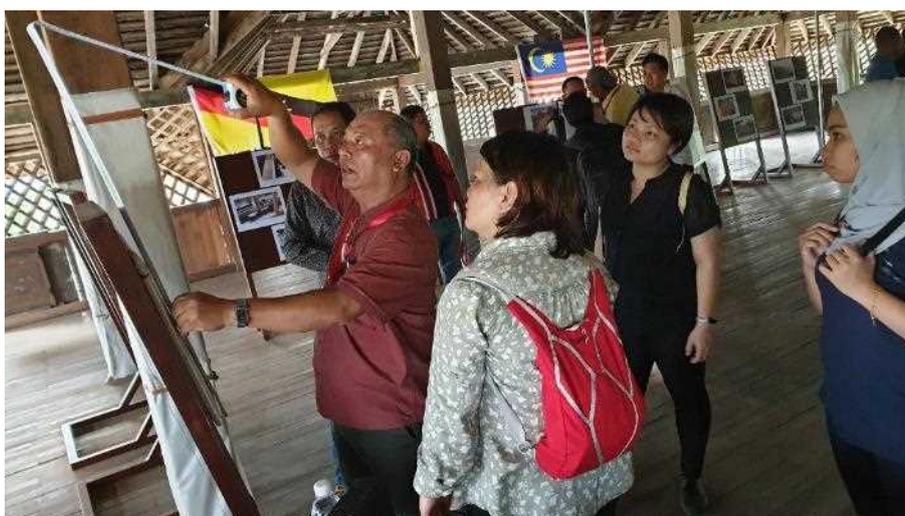
ワークショップ参加者はホース要塞を視察し、建設業者から修復工事と建築技術について説明を受けた。

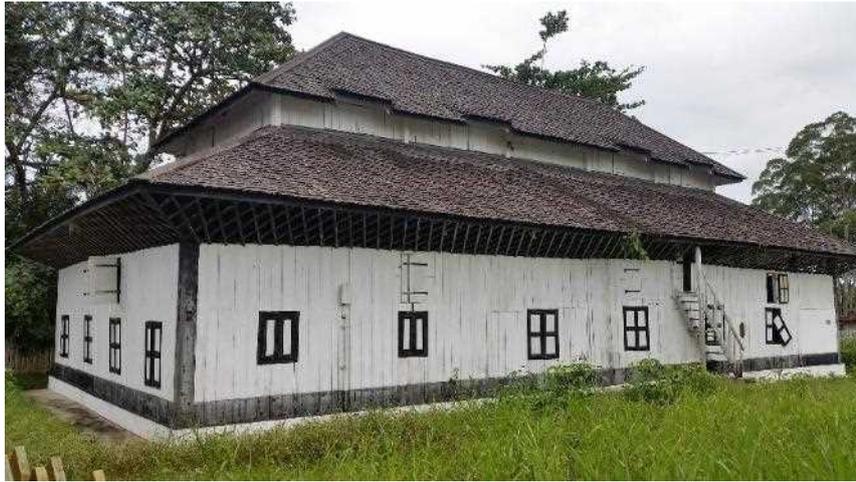
修復前のリリー要塞

リリー要塞の保護工事が始まる前に、事業コンサルタントが広範な調査を実施し、歴史的・建築学的・文化的価値の観点から要塞の重要性を強調しました。要塞は正確な寸法と縮尺を得るために再度実測されました。何十年もの間、リリー要塞は州政府の管理棟・商品の貯蔵庫・裁判所・警察署など、多くの用途に使用されてきましたが、このような建物使用の変更により、要塞の内部空間が、変更・改造されていました。特に窓・階段・ドア・間仕切り壁・床などの建築要素です。要塞は修復されるまで何年もの間放置されていたので、建築要素・資材・構造などが老朽化していました。修復工事の間、要塞では建物の解体・建築部材の回収・保管・保存処理・再建などの大規模改修と修復が行われました。ベリアン材の古いこけら板が屋根から取り除かれ、処理され、保管されました。ベリアン材のこけら板の欠損部分を保護して雨漏りを防ぐために、その部分にプラスチックシートが敷設されました。欠損・破損した屋根板は、新しいベリアン材のこけら板に取り替えられました。サラワク州の厳しい熱帯雨林気候と雨漏りに対処するために、リリー要塞には二層屋根システムが導入されました。この屋根システムにより、ベリアン材こけら板の下面の視界を妨げることなく、適切な断熱材を取り付けることができました。次に、回収された古いベリアン材のこけら板を屋根の下に固定し、その上に新しい屋根板を葺き二層としました。次に、新しいベリアン材のこけら板は、風雨から保護するためにコーティングが施されました。木材は、すべてベリアン材になりました。1階にはたるみがあり構造上不安定なので、同じ場所ですべて解体・回収・処理・再構築されました。川での輸送に使用されていた、要塞の外の古い木製栈橋は、元の形に復元されました。リリー要塞の再建は、正しい保護ガイドラインと承認された作業方法に基づいておこなわれました。建

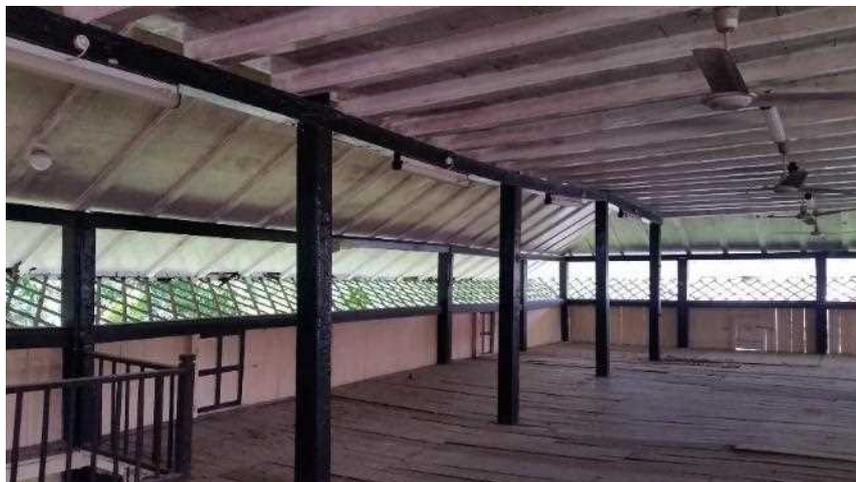
修復前の老朽化したリリー要塞の内部

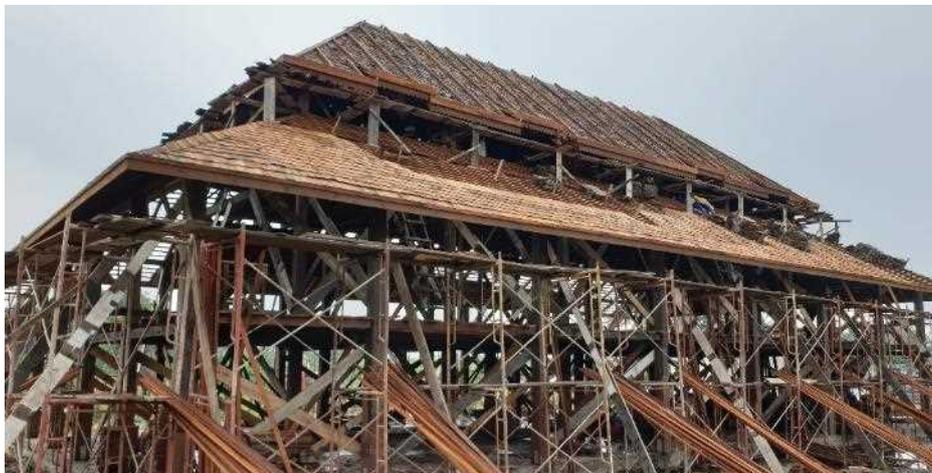
修復工事の間、リリー要塞では建物の解体、建築部材の回収・保管・保存処理・再構築などの大規模改修と修復が行われた。

築要素はすべて、解体回収する前に特別な記号化体系に基づいて再実測・文書化・記録されました。要塞では修復工事の他に、以下のような新しい工事が行われました。トイレ設備の新設や、既存の警備小屋・要塞の周りの石畳のエプロン部・敷地内の遊歩道・新しい中央入口への通路などが改良されました。要塞の最盛期に最も近い状況を再現するために、張り出し部の周りに浅い窪みが作られ、かつて要塞の前を流れていた古い川を表現しています。

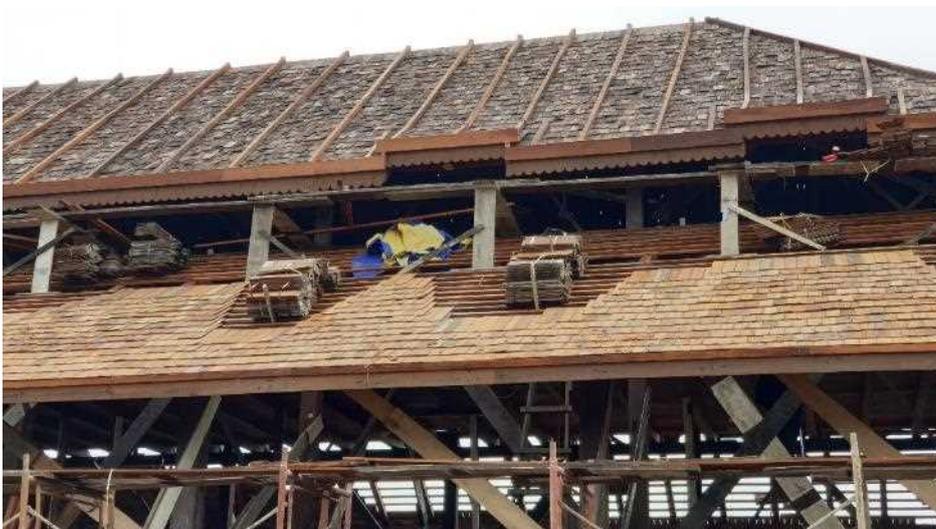
リリー要塞の修復には二層式屋根が採用された。それによってベリアン材こけら板の下部の視界を妨げることなく、適切な断熱材を取り付けることができた。

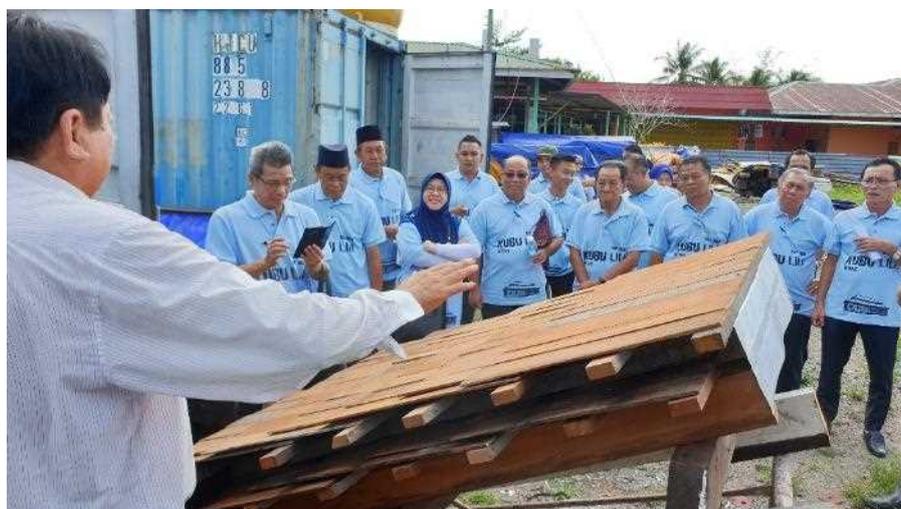
ワークショップ参加者は、リリー要塞のベリアン材屋根の実物大模型について建設業者から概要説明を受けた。

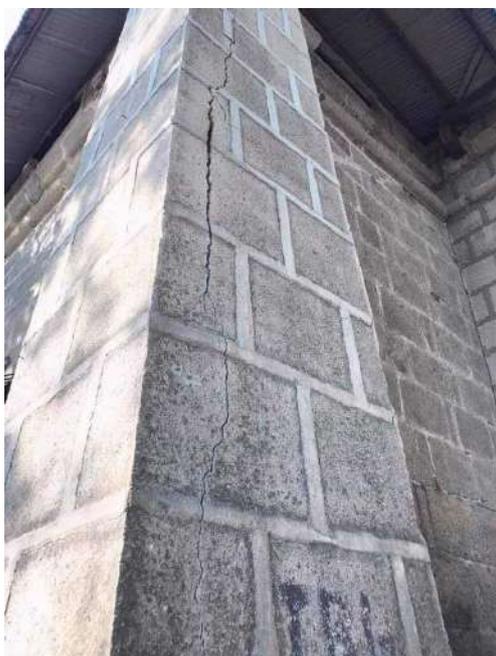
サンタモニカ教区教会の壁の亀裂

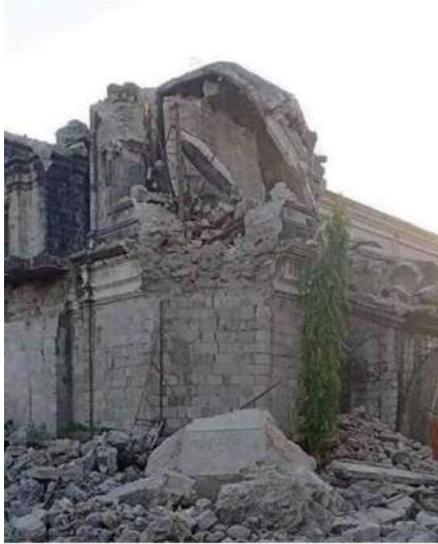
教区教会（ボラック）

2019年7月27日 被災教会	登録状況/概要	報告
聖カタリナ・デ・アレクサンドリア教区教会、ポラック、パンパンガ州	准重要文化財 1875年建設。鐘塔の最上部はセメントで後に増築された。	鐘塔が破損し、4階建ての構造が2階建てになった。
聖アグスチン教区教会、ルバオ、パンパンガ州	国家歴史的建造物（1952年） 重要文化財（2013年）1638年創建。第二次世界大戦中に損傷し戦後修復された。	鐘塔が破損し、鐘楼の一部が倒壊した。
アバン・ママカルル聖堂、アンヘルズ市、パンパンガ州	准重要文化財 1896年フィリピン革命の有名な巡礼の場。	聖エンティエロの神聖な卓（アバン・ママカルル）が破片により損傷を受けた。
聖リタ教会、セイント・リタ、パンパンガ州	准重要文化財 現在の教会は1868年に建設された。	鐘塔に亀裂あり。
聖ニコラス・デ・トレンティノ教会、マガベベ、パンパンガ州	史跡（2018年）、現在の教会建物は1864年に建てられた建造物の廃墟の上に1930年代に再建された。（1899年にアガピト・ボンゾン大佐により焼き払われた）	大きな亀裂と崩落箇所が以前に報告されている。2019年4月29日検査予定。

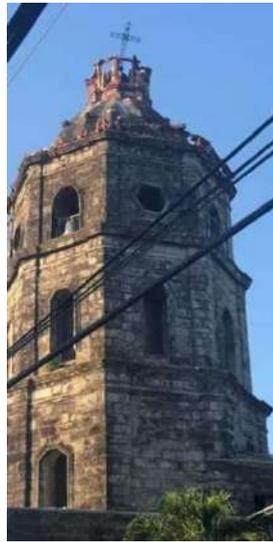
聖アグスチン教会の頂塔の亀裂とがれき

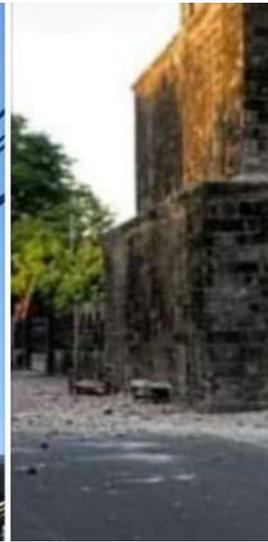
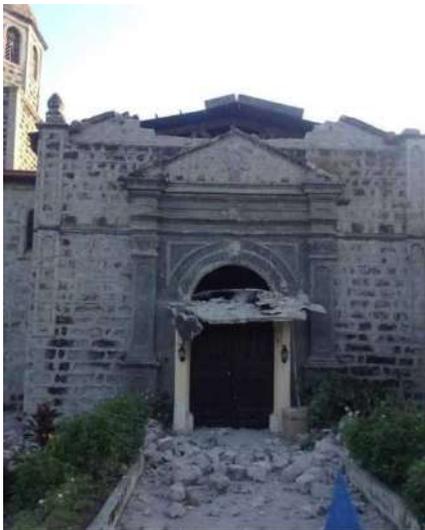
ハシエンダ・デ・ドロレス（ボラック）
の破損状況

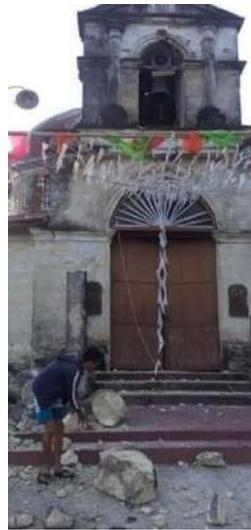
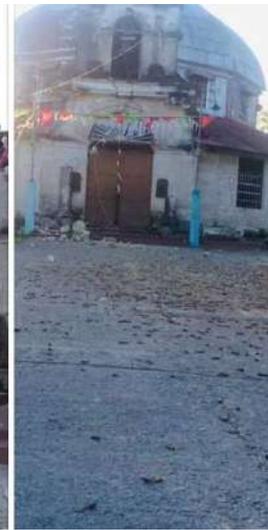
ピオ礼拝堂（ボラック）の破損状況

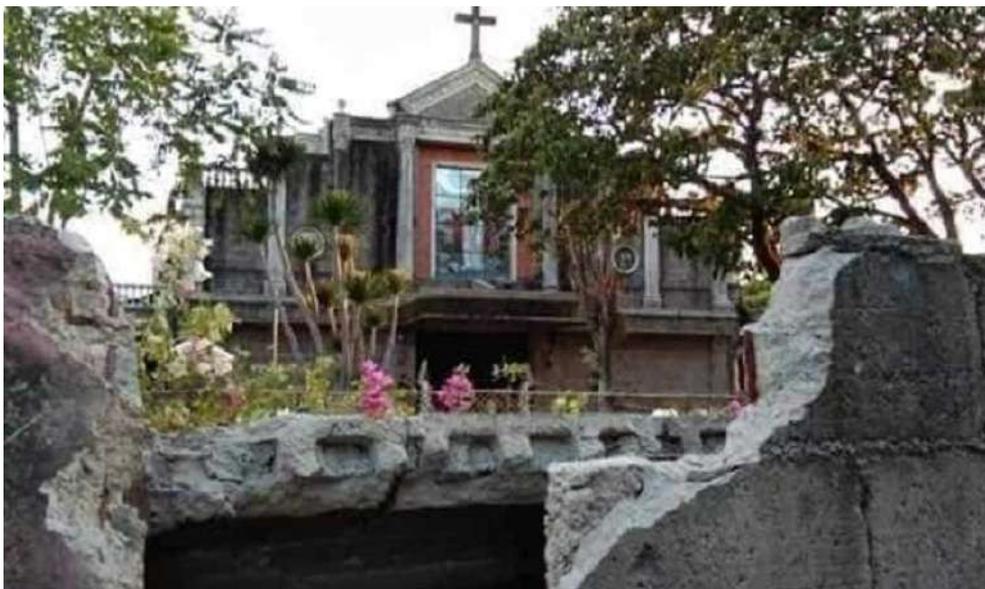
サンタクララ修道院（ベティス）の塀の亀裂

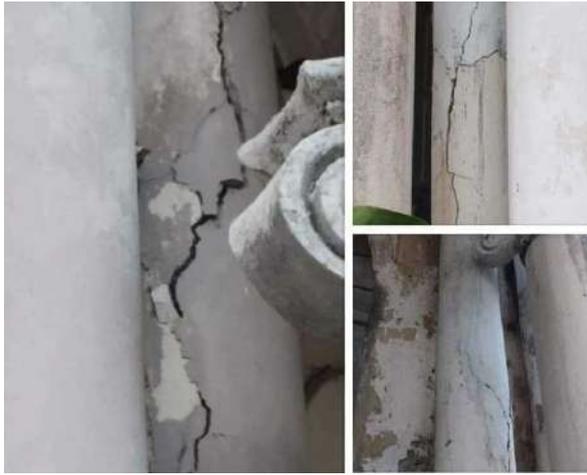
セントジェイムズ使徒教区教会の柱の亀裂（ベティス、グアグア）

聖フェルナンド大聖堂、サン・フェルナンド市、パンパンガ州	准重要文化財 現在の教会建物は 1808 年の建物の廃墟に再建された（1899 年アントニオ・ルナ大将の命令により焼き払われた）。	天井のあちこちに亀裂あり。
聖ロザリオ教会、アンヘレス市（ホリー・ロザリー教会）	史跡（2017 年） 現在の教会建物は 1877 年に建造された。	天井に亀裂が認められる。
サンティアゴ・マタモロ教会 ベティス、グアグア、パンパンガ州	国家文化財（2005 年） 現在の建物は 1770 年に建造された。	外壁とコリント様式の柱のモチーフに亀裂が認められる。
トレ・ヘリオグラフィコ マガラン、パンパンガ州	准重要文化財 現在の建物は 1878 年に由来する。塔が 1881 年に増築された。	内陣（祭壇周りの聖域）に亀裂ありの報告。
聖アンドレ使徒教会 キャンダバ、パンパンガ州	准重要文化財 現在の建物は 1878 年に由来する。塔が 1881 年に増築された。	内陣（祭壇周りの聖域）に亀裂ありの報告。

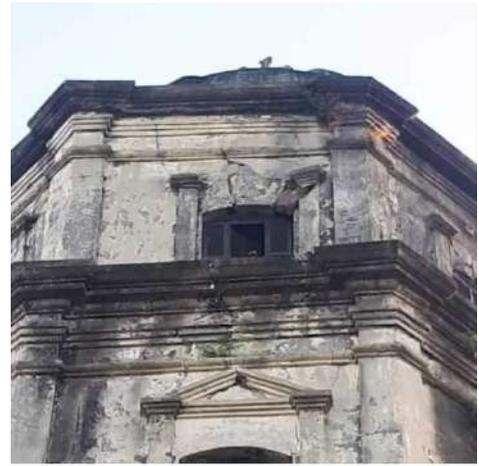
聖リタ・デ・カッサ教区教会の鐘塔の亀裂（セイント・リタ）

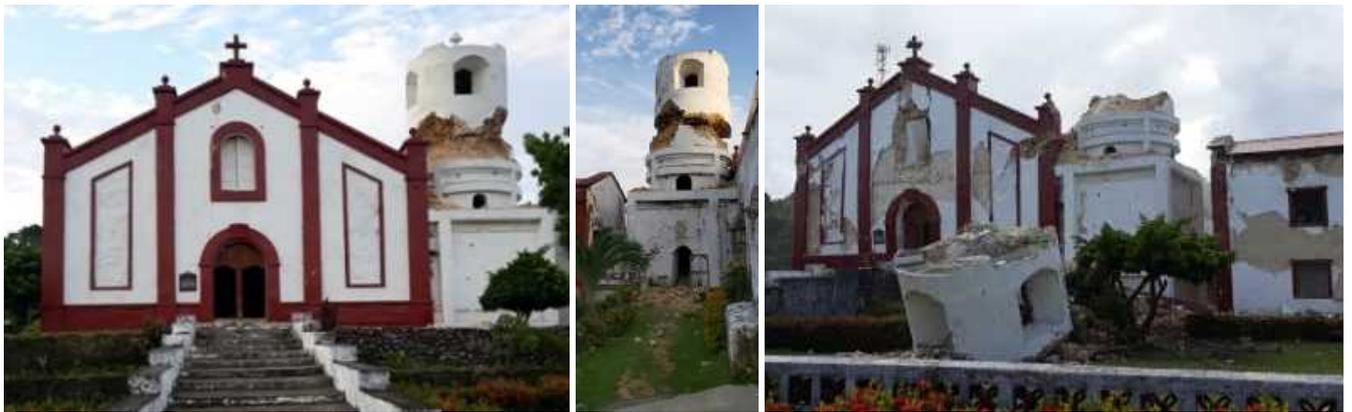
イタバヤ教会：2019年7月の一連の地震と余震で倒壊した鐘塔

数ヶ月後の2019年7月27日、バタネス諸島で地震（本震と余震）が何度も大地を揺らし、住民らは不安に怯えました。学校の運動場とイタバヤ教会が被災しました。午前4時16分に発生した最初の地震はマグニチュード5.4、さらに午前7時37分に発生したマグニチュード5.9の地震は地面を大きく揺らし、午前9時24分にはマグニチュード5.8の地震が発生しました。19世紀建設のサンタマリアデマヤン教区教会（イタバヤ教会）そして学校や先祖伝来の邸宅などが被害をうけ、断続的な地震でイタバヤ教会の鐘楼が崩落しました。

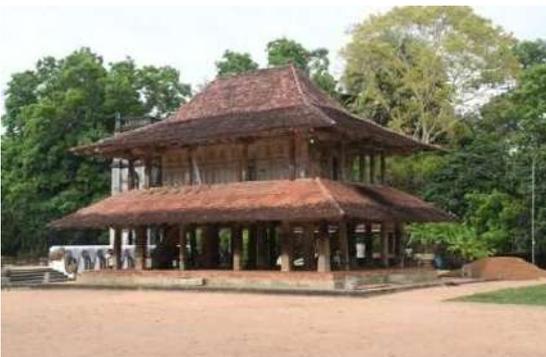
ビングリヤ・タンピタ・ビハラ（最大のタンピタ・ビハラ）

古代の職人によって建てられた非常に興味深い木造建築で
す。大きな丸石や石柱の上に設置された格子状の木造ばり
の上に聖堂が建造されています。石の部材には、木造部材を
害虫や湿気から保護する役割があります。石柱の高さは建
物によってまちまちです。聖堂は土壁（編み垣と粘土）で囲
まれその内壁も外壁も表面には仏典の物語が描かれていま
す。水平に渡された木造ばりに固定した木の柱の上に、屋根

を建て、その屋根を覆うように瓦が葺いてあります。スリランカにはおよそ 250 棟のタンピタ・ビハラがあり、政府考古局がそのほとんどを保存修復しています。

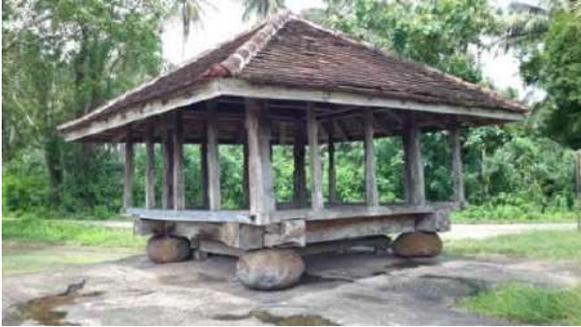
カラアアガハゲダラ・アンバラマ

古代スリランカの興味深いもう一つの木造建築が、アンバラマ（旅人のための休憩所）です。上記のタンピタ・ビハラと部分的に同じ工法で建築されています。それは、街道のそばに建設された休憩所です。古代スリランカにおいて荷車でまたは徒歩で旅する人々のために、アンバラマは大木の下や水田の平らな石の上に作られました。そこで旅人は休息や睡眠をとり、水や食べ物も容易に得られました。

アンバラマは通常正方形をしています。ぐり石もしくは平たい石の壇の上に、4 個の大きな丸石を置き、大きな木材の根太がその上にわたされます。この根太は寝たり座ったりするベンチとして用いられます。屋根は根太に固定された木製の柱の上に載せます。床部の根太以外の木製部材はほとんどに装飾彫刻が施されています。屋根は、建築者の財力によって、瓦もしくは藁葺きとなります。このような建物のよい例はパナヴィティヤのアンバラマです。

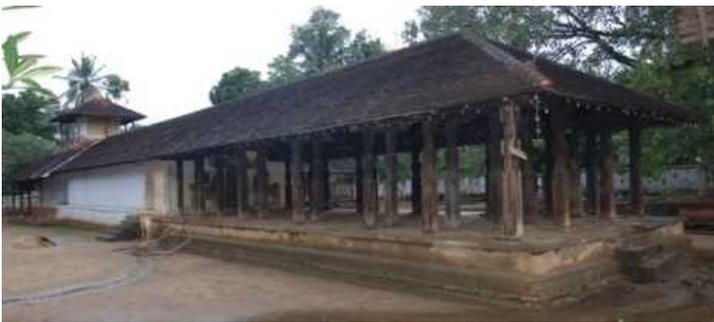
エンベッカ太鼓の間

この場合は、2 列以上の柱列が屋根を支えるために、一段高い壇の上に設置されています。その有名な例としては、キャンディ市にある王室宮殿の謁見の間やエンベッカ・デヴァラヤにあるダンス/太鼓の間が

あげられます。これらはマデュワと呼ばれる一般的な建築タイプの現存する例です。マグルマデュワ（謁見の間）やベラマデュワ（太鼓の間）のように具体的な建物の名前と呼ばれることもよくあります。上述のアンバラマ同様、木材部材のほとんどに彫刻が刻まれていて、古代の職人達の創造性を表しています。

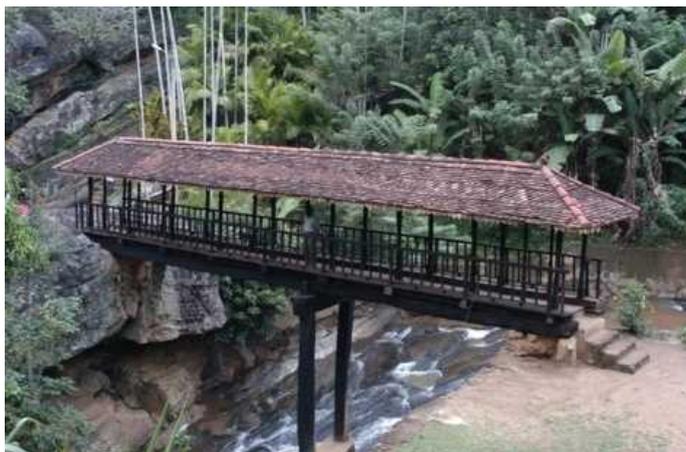
ボゴダ木製橋

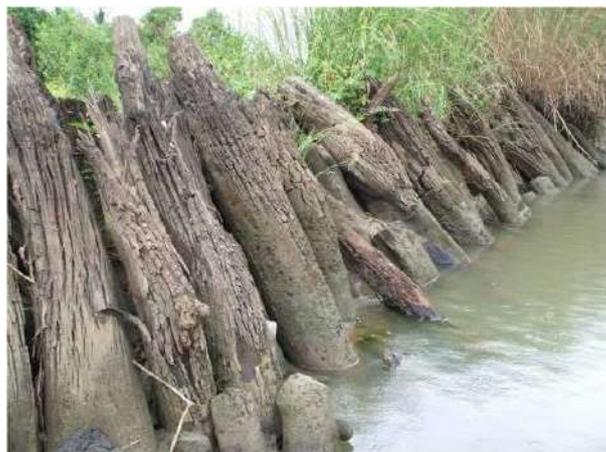
マハマンカダ木製ダム
