# The Twenty-eighth Regular Report

公益財団法人 ユネスコ・アジア文化センター文化遺産保護協力事務所  
Cultural Heritage Protection Cooperation Office, Asia-Pacific Cultural Centre for UNESCO (ACCU)

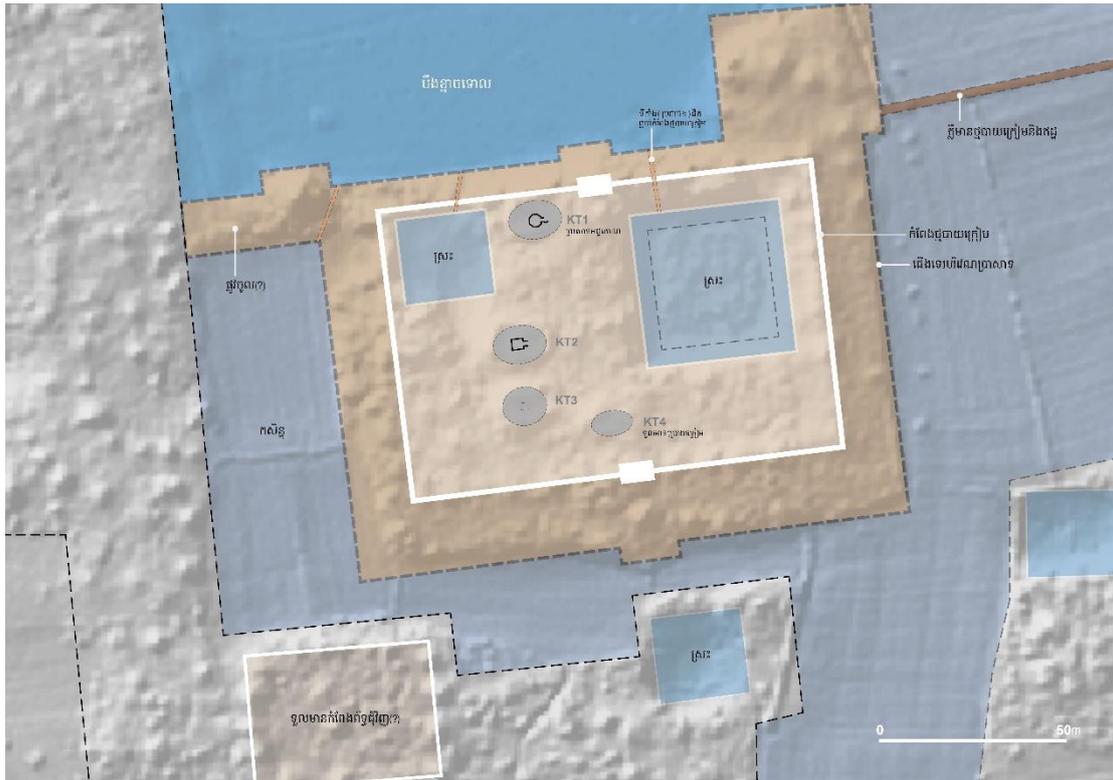
図6. プラサート・クナッハ・トル寺院地区の主要配置図

この寺院地区の発掘調査や整理作業の結果、地中に埋もれた建築構造が明らかになった。年代や自然、人為的な要因により、2つの寺院の遺構は、壁の下部にある地下の盛り土のみとなっている。しかし、少なくともこの寺院地区が城壁の中に建てられていたことを理解することはでき、現在の調査では、南と北に2つの門構造があることが判明している（図6～8）。

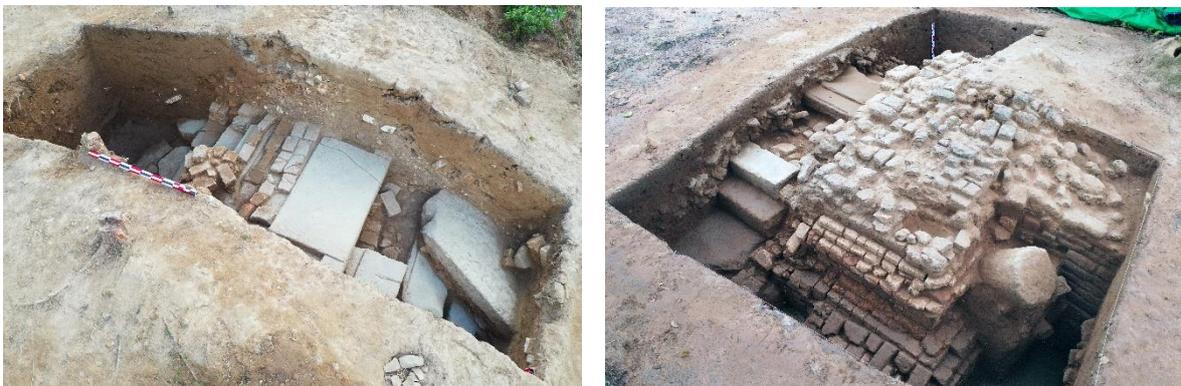
図7(左)・図8(右)．北門と南門の出土した構造物

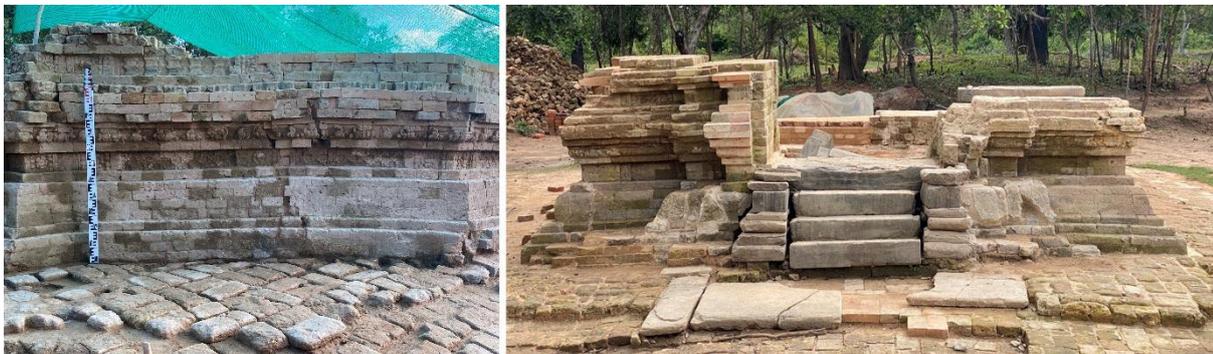
図 11 (左) ・図 12 (右) . 7 世紀から 8 世紀 (検証要) にかけての KT1、KT2 構造物跡

第1の結論は、この複合体はおそらく3つの主要な建設段階を経て存在しているということである。さらに、装飾芸術（図9、図10）と建築のエビデンスより、7世紀から8世紀（サンボー・プレイ・ク

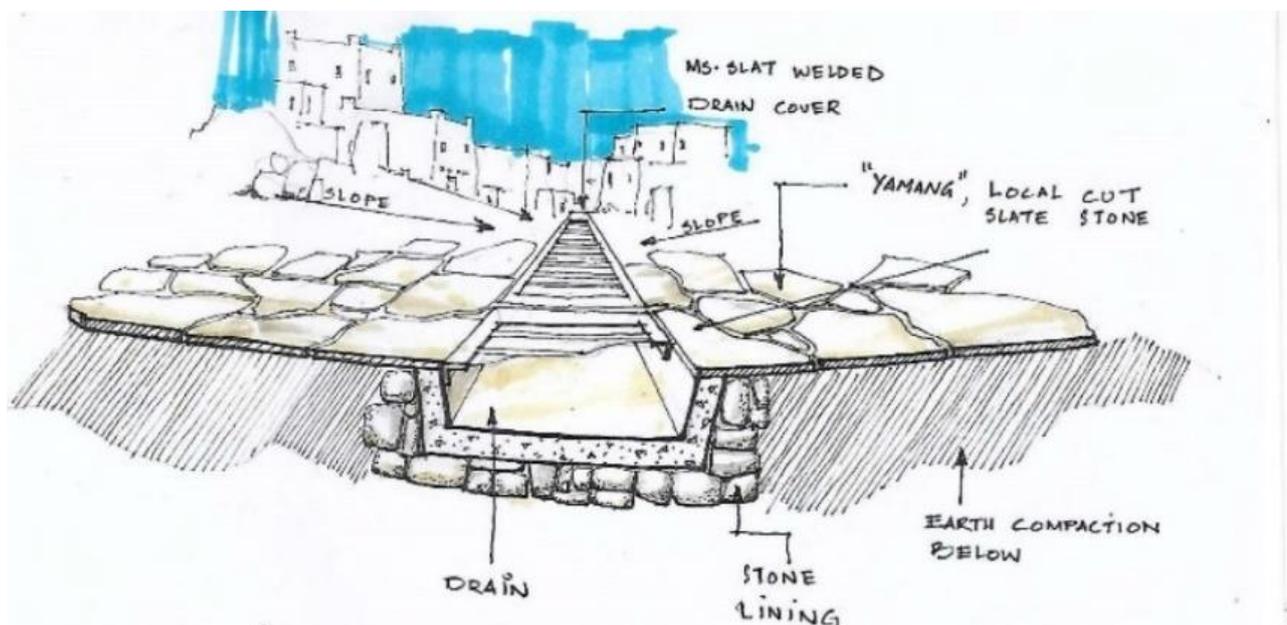
図 9.保存計画図面

## 1. モデル街路保存プロジェクト：道路に適切な排水と舗装を設置（図9.）し、よりきれいな環境を旧市街の住民に提供する

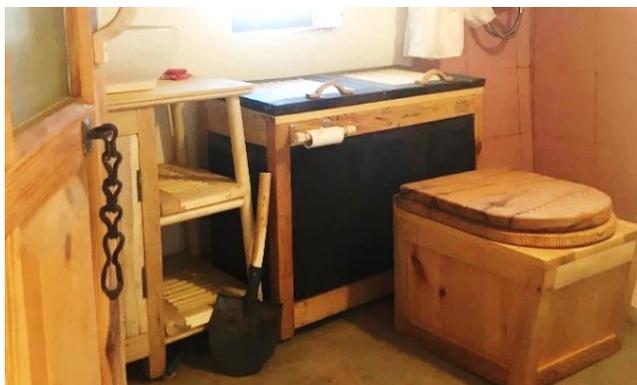
図24. 2014年7月、平子裕氏デザインの「ドライトイレ」

職人の養成のみならず、AAAハウスは創造とイノベーションの場でもある。AAAハウスのイノベーションのひとつがドライトイレで、これは気候要因、人間工学、衛生的な生活、持続可能性を考慮して設計されたものである（図24）。ラダックの高地は水が非常に乏しく、気温が氷点下となる4-5ヶ月間は水を使うことができない気候条件であるため、観光客だけでなく地元の人々にとってもありがたい存在である。

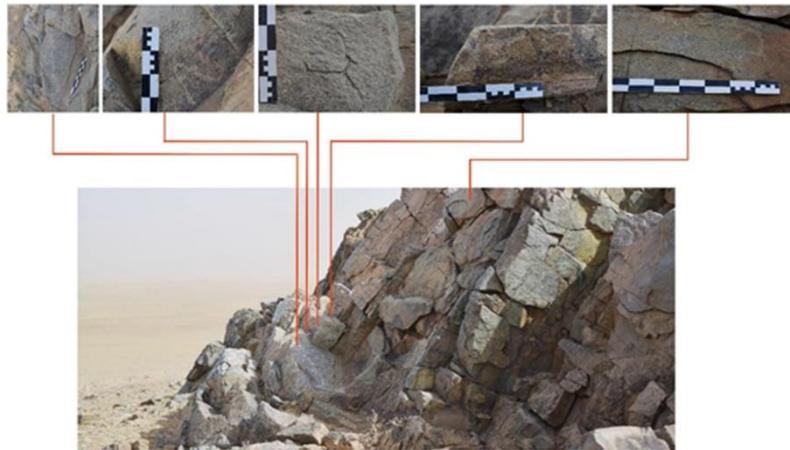
図5. タバントルゴイのタムガの位置

また、碑文の左右、正面、底面に刻まれたタムガもある (図6、図7)。タムガは、碑文のある岩の北側または上で隣接する岩の上面と、前述したタムガが存在する岩の右側に壁のように屹立する垂直な岩の右側上面にある (図5)。突厥時代やウイグル時代のいくつかの石碑や岩の碑文と同様、タバントルゴイの碑文とタムガは、意図的に同じ場所で同時に刻まれたことが明白である。

碑文の周囲には、少なくとも 20 種類以上のタムガが存在する (図 5-7)。無論これは遺跡に存在するタムガの全種類ではなく、注意して探せばさらに多くのタムガを発見することは可能である。おそらく、この遺跡内のあらゆるタムガが、何らかの形で碑文と関連しているものと思われる。特に、碑文の近くにあるタムガについては、碑文が記された当時に刻まれたものだと考えられる。こうしたタバントルゴイ碑文のタムガは、第二突厥や回鶻の記念碑にごく普通に見られるものである。これらのタムガが、碑文のどこに配置されているか、どれくらいの大きさを刻まれているかで比較すると、碑を残した人々にとって最も重要であったのは「蛇」のタムガだったと言える。それは、碑文に名前が出てくるイェゲン・イルキンのタムガである可能性が高い。蛇のタムガには、少なくとも 4 つのバージョンが存在することが明らかになった。

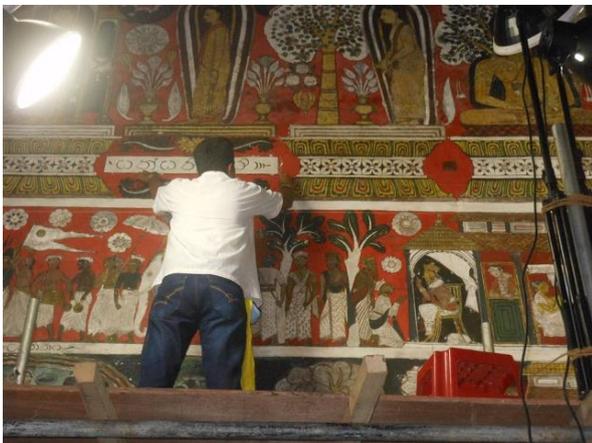
図 9. 水準器による水平出し作業

まず、絵画を同一のレベルまで洗浄し、絵画の寸法を計測した。壁面の寸法（高さ、縦、横）を計測し、細部まで全てスケッチをした。その後、壁が同じ水準にあることを確認した。

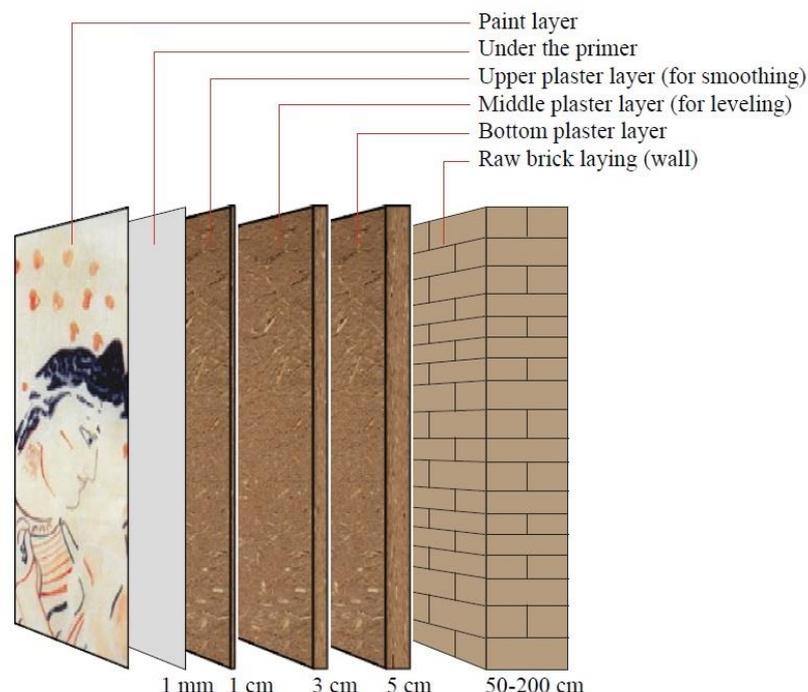
**The composite structure of the wall painting of ancient Khorezm (on the example of Toprak kala)**  
 (Source: Kovaleva N.A., Rapoport Yu.A. Funeral scene in a wall painting from Khorezm // VDI,1991. No 2. – P. 198-224)

絵画の技法は、中央アジアの他の類似遺跡で発見された絵画と同一である。すなわち、生のレンガや固めた泥「パクサ」(時には両方を使った混合技法も見られる)でできた壁に、藁(時には葦)を混ぜた粘土を塗るものである。下地となる粘土漆喰の上から、薄い二層目が塗られ、この層が下地の機能を果たす。チョークと天然糊(またはガンチ)を混合した白の塗料が滑らかな表面に塗付され、背景となる。筆者は染料に加えられた糊の組成を詳細に説明し、中央アジアでよく見られるエムルスという植物の根から得られることを指摘した。また、漆喰は2層構造になっており、最初の層(黒漆喰)が壁に直接厚く塗られ、その上に次の層(白漆喰)が塗られていることを証明した。最後の層は粘土で丁寧に磨きあげ、滑らかな表面となる。次に、薄い白い下地を塗ったうえで模様を描いた(図2)。

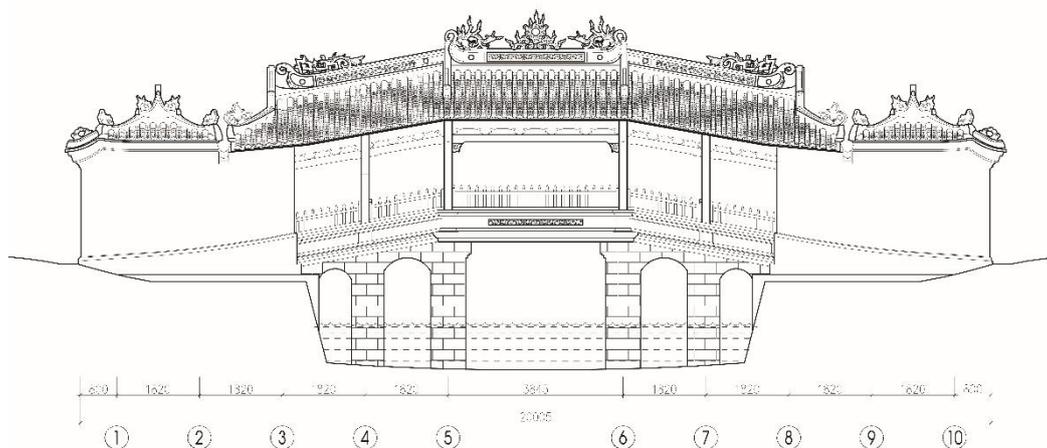
図2. 日本橋の正面図

記念物は橋と寺院の2つの部分からなる（図1、図2）。橋は陰陽瓦で覆われ、北側の寺院と連結されて「丁」字型を成している。廟と橋は木製の壁で仕切られており、廟と橋の両方で最も豪華な装飾が施された空間となっている。寺院への入口は橋の中央部にある。記念物の主な耐力構造としては、下に石造りの基礎、橋台、橋脚、上に木造の梁と骨組み（柱、垂木、主梁、接合梁など）がある。床は板張りで敷き詰められている。2つの橋頭堡は煉瓦で築かれ、2頭の犬（東の橋頭堡）と2匹の猿（西の橋頭堡）を祀る祭壇が配置されている。石碑は、時代ごとの修復や改修を記録するよう置かれている。東側の壁には猫手柚模様、西側の壁には柘榴模様が施されている。橋の両側には歩道があり、その床面は中央の交通アクセス通路より高くなっている。現在は記念物を保護し、観光に資するため、橋への車両の乗り入れは禁止となっている。

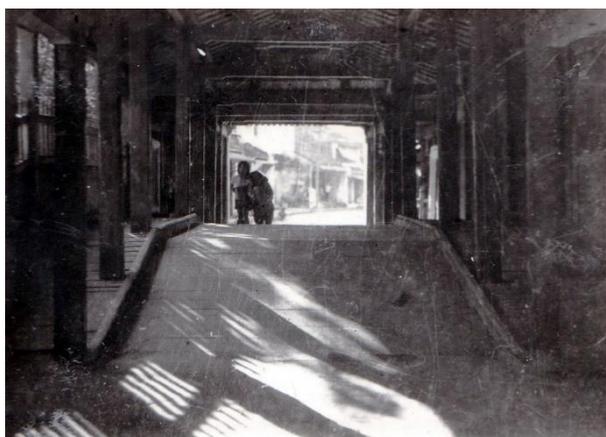
図7. 1986年に改修された日本橋。出典：HACCHMP

1986年、記念物設計・修理センター(現記念物保存研究所)が地元自治体と共同で、この記念物を改修した(図6)。交通アクセス路の中央部を高くし(図7)、現在のような曲線形状を作り出した。改修結果報告書によると、65歳から85歳の地元住民を対象に、この道の曲線部について意見を求める地域協議が実施された。熱心な参加を得、多くの意見が挙げられ、交通アクセス路の中央部を高くすべきであるとの合意に至ったという。

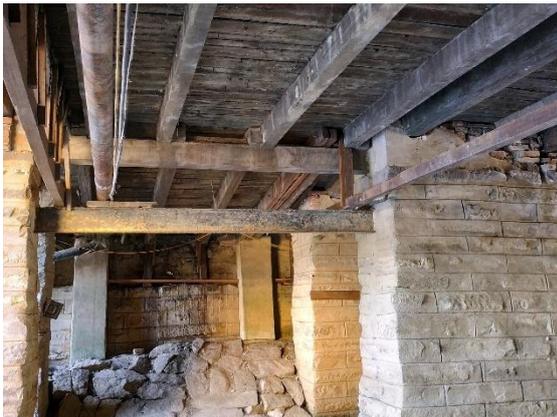
図8. 桁や梁が朽ちて、耐力が低下。

- 橋台と橋脚にはいくつか小さな亀裂がある。橋脚の基礎の底が侵食されている。床を支える桁や梁は腐ったり、錆びたり、折れたりしており、耐力が低下している（図8）。
- 木製の耐力フレームは、通常の状態であればなお構造体を支えられる状態である。しかし、特に柱の上部や基部、垂木の両端、骨組みの主梁など、傷んだり、ひびの入った部位や構造部分がある。ほぞとほぞの接合部が反ったり、緩んだり、外れていたりする。特に橋と神殿が交わる点では、最大20cm 近くの間がある部位がある（図9）。この部位は仮補強がされている。しかし、これは一時的な解決策にすぎない。雨や嵐の季節が来るたびに、記念物の劣化は顕著になっていく。
- 陰陽瓦の屋根：瓦は湿っており、苔が生えている。雨漏りしている箇所もある。屋根の棟と切妻の装飾も色あせ、剥がれ、変形している。
- レンガ壁は湿っており、小さな亀裂がいくつか入っている（図10）。橋頭堡の入口にある平行文は消失や剥がれがある。橋頭堡の東壁と西壁の装飾の細部も摩滅している。

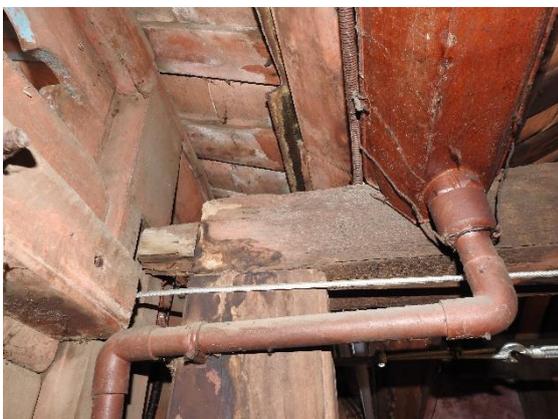
図9. 橋と寺院の間の木柱のジョイントが分離

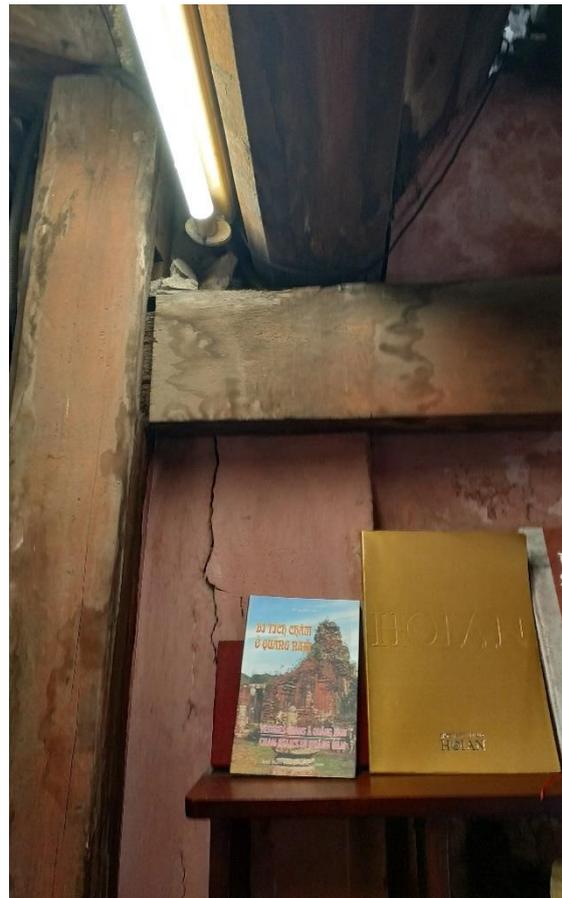
図10. 壁にひび、ほぞの継ぎ目に緩みがある。

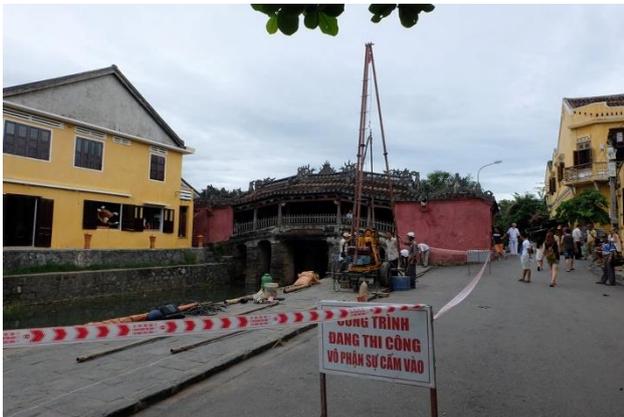
図 11. 地質調査ドリル：現地にて

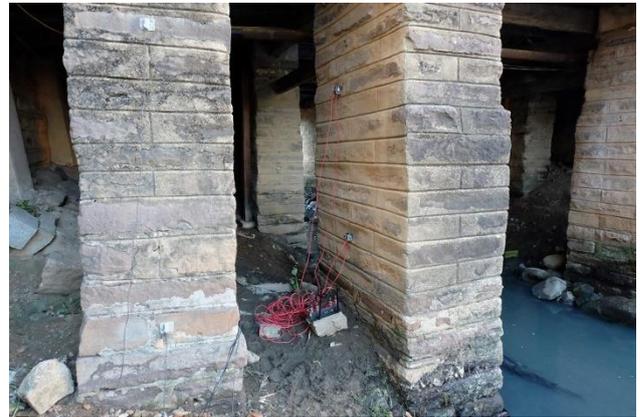
図 12. モニュメントの構造物と基礎の振動測定

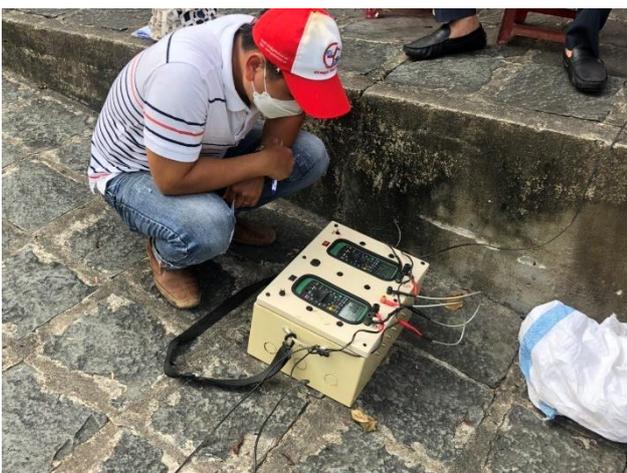
図 13. 敷地の地質調査

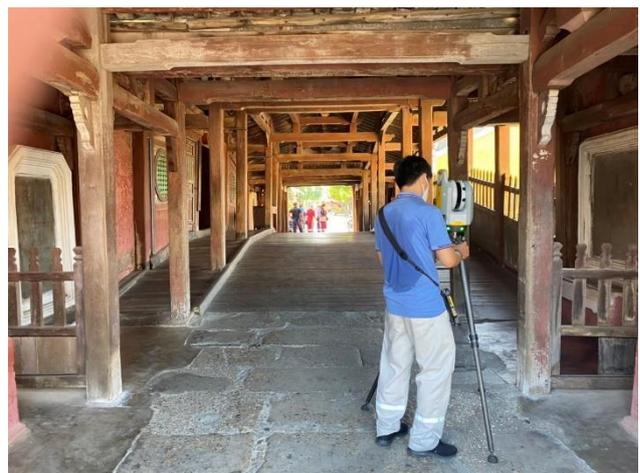
図 14. モニュメント全体の 3D スキャン
