# The Twentieth-fourth Regular Report

公益財団法人 ユネスコ・アジア文化センター文化遺産保護協力事務局  
ユネスコ・アジア文化センター文化遺産保護協力事務局

# カンボジア

| | カンボジア国立博物館の保存修理 |

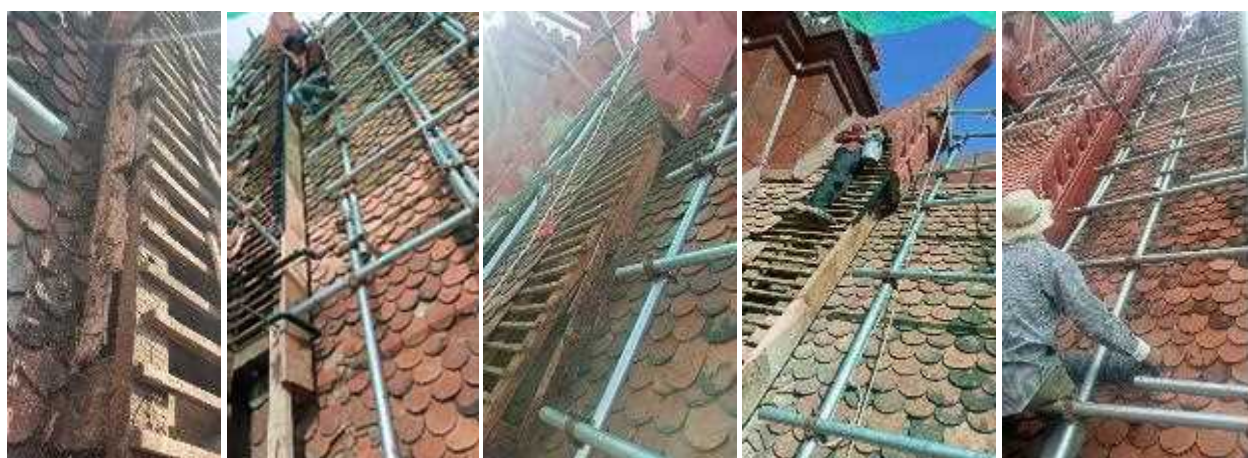
損傷した木材部材：修復前と修復後

博物館を保存するために、現在 3 事業が進行中です。第 1 の事業は屋根の修復です。博物館局は文化芸術省記念物保護保存局と協力して、屋根の損傷修復に関する専門知識と技術を提供しています。以下にその手順を紹介します。屋根の一部を修復し、損傷を防ぎ、深刻な損傷を受けている部分を特定します。修復前、修復中、修復完了後には記録作成（写真、リスクマップ、報告書）を行います。南東部の屋根を修復し、瓦を撤去し、装飾品を取り外し、腐った木材と屋根にある貯水槽を取り除き、新しい木材部品を取り付けます。伝統的な塗料で貯水槽の防水をします。そして瓦を再度取り付けます。古い瓦が数枚壊れているので、外観を変えないために同色の新しい瓦を用意する必要があります。

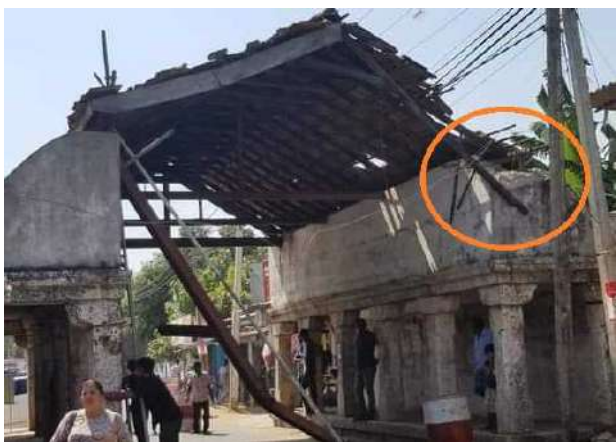
図5 破損した2019年のマダム

マダムの地盤面は、当初はもちろん砂でおおわれていました。道路改修で道路地盤が盛り上がり、大型車両によるマダムの破損が、2019年に2回発生しています。

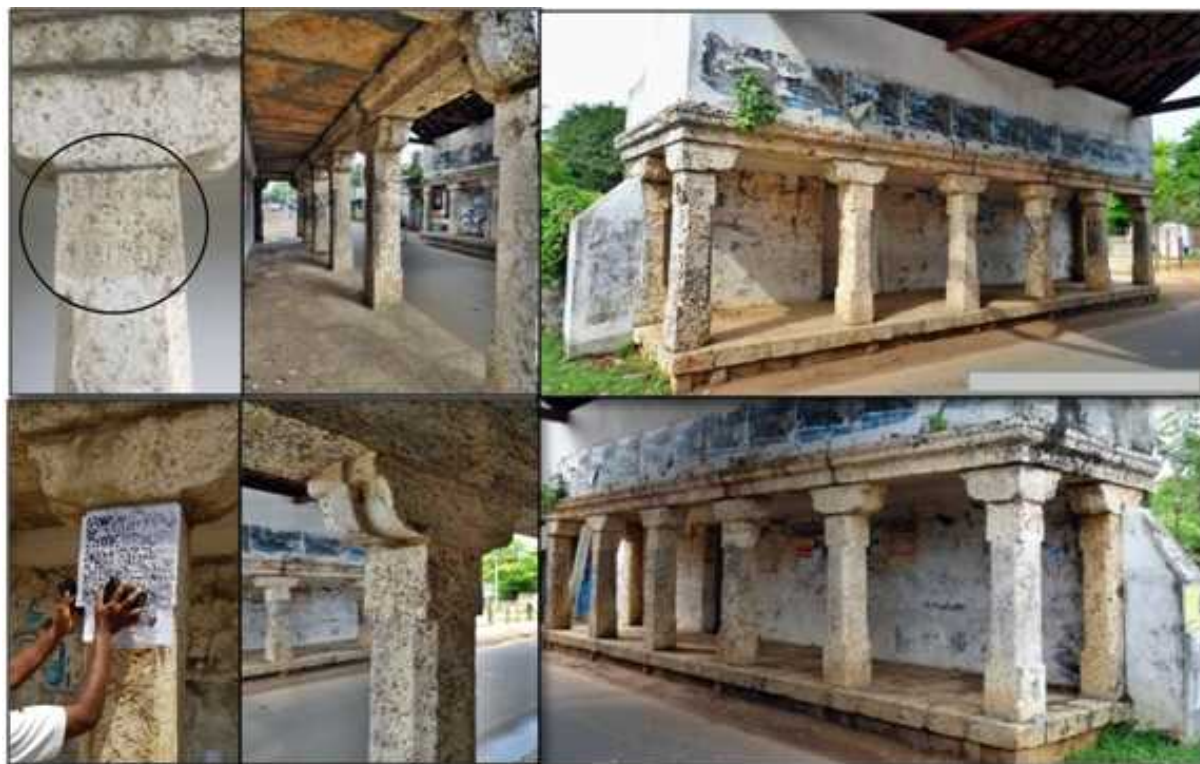
図8 マダムの柱

柱は、4 個の石灰岩の基礎の上に建てられ、ドラヴィダ建築風の彫刻を施した石造です。柱の各部分は、柱体、柱頭、アーキトレーブ、フリーズ、コーニスに分けることができます。マダムの片側には、計 8 本の彫刻された石柱があり、そのうち 6 本は前面に 2 本は後方にあります。マダムのもう一方も同じ構造です。マダムの建造を支援し石柱を調達した人々の名前が、6 本の 1.5 フィート高の彫刻石柱にタミール語で刻まれています。が、判別できない名前もあります。

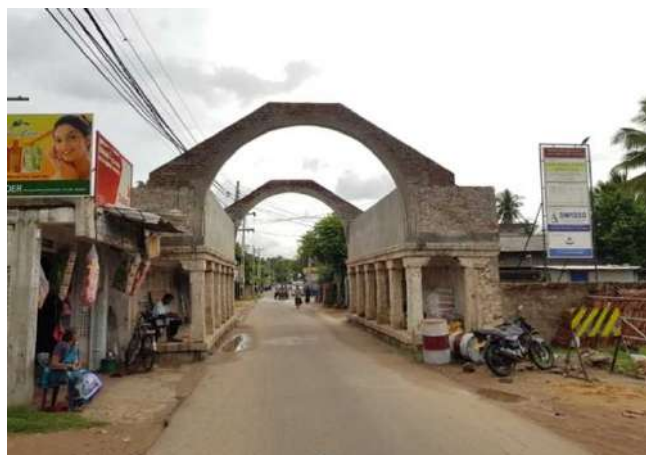
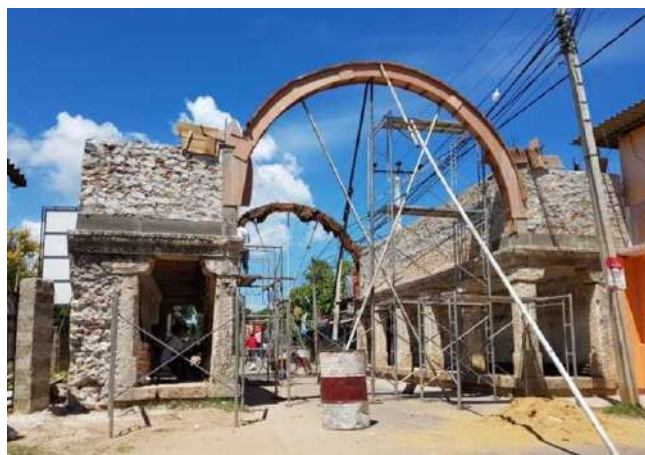
クリートの上に強化レンガを置いて石灰で塗装を施し、アーチは元の形と同じように建てられました。マダムの四方にかかるアーチの荷重を支えるために、コンクリート製の柱が追加で建設されました（図10、11）。

図10&11 アーチの修復工事

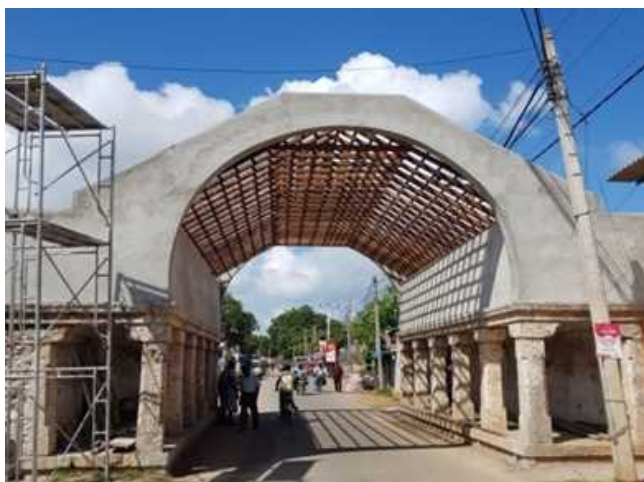
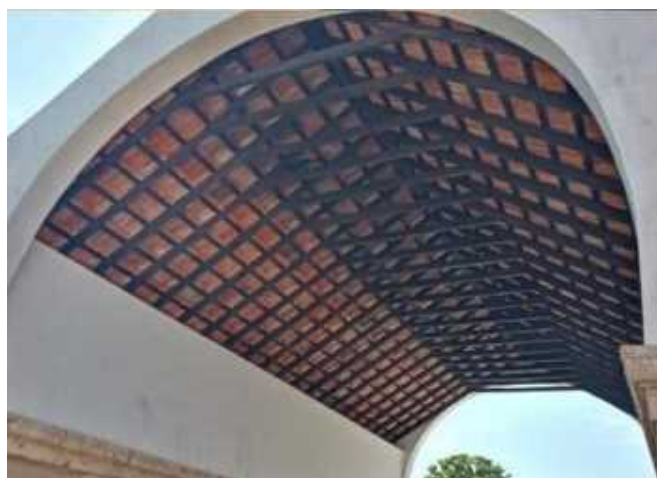
1990年代には、マダムの両側を覆うように屋根が設置されました。まず壁板と4本の鉄材が取り付けられ、鉄柱にはパルミラ材で作られた屋根のアーチが取り付けられました。劣化して損傷した屋根の構造は、地元の伝統的な熟練大工が取り替えました。屋根用木材の垂木が11キュービット（約506～616cm）の長さで、45cm間隔で取り付けられました。パルミラ材平板（リープ）の品質が不十分だったので、1級品質の木材を元の場所に取り付けました。古い瓦は洗浄し、追加で瓦も購入しました。軒瓦はセメントモルタルで固定し、屋根の両側の端には、木材の安全性向上のためにバランス板を取り付けました。そして木材の耐久性を高めるために、防腐油剤を塗布しました（図12、13）。

図12&13 屋根の再建

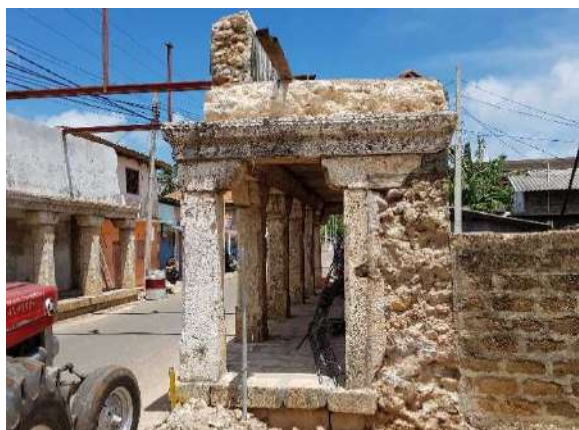
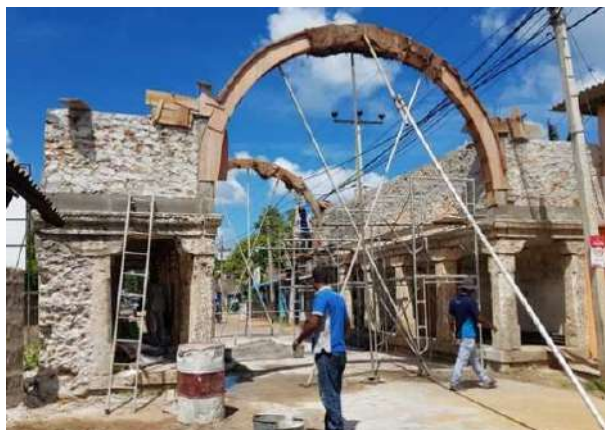
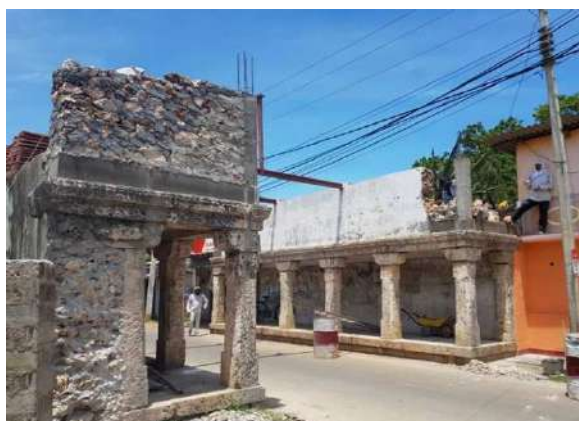
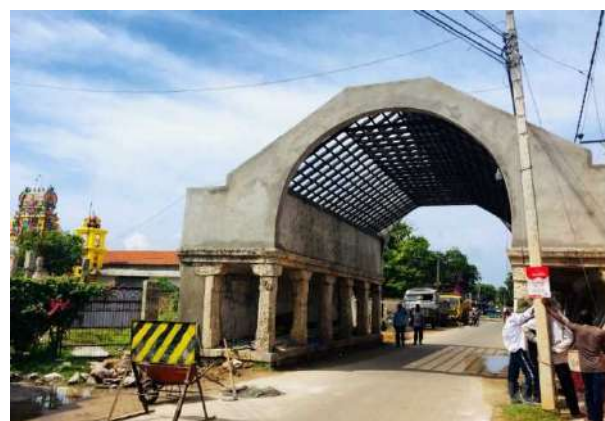
劣化したマダムの2つの側壁は撤去されました。巨大な鉄板の使用によって石灰岩にひびが入り、そのため石灰岩で作られた壁が損傷しており、さらに建物表面を木の根が覆い、建物の中に侵入していたからです。屋根の荷重に耐えるため、壁内部に長さ6インチ、厚さ12mmの鉄材を2本入れ、セメント、石灰、砂を1:2:10の割合で混ぜ合わせた漆喰を塗りました。マダムの右前面の玄関（ポイント・ペドロ通りではない）と、店舗および奥にあるバラモンの家をつなぐ壁は、いったん撤去されましたが、マダムの特徴を保持するために再建されました。

印度菩提樹（*Ficus religiosa*）の木根が、店舗付近の壁に侵入していたので、古い壁の一部、長さ65cm、幅40cmの部分を撤去し、修復しました。マダムの保護のために人々が建てたコンクリート製の柱は撤去され、元通りに復元されました（図16、17）。

図 14、15、16&17 壁の修復工事の進行過程

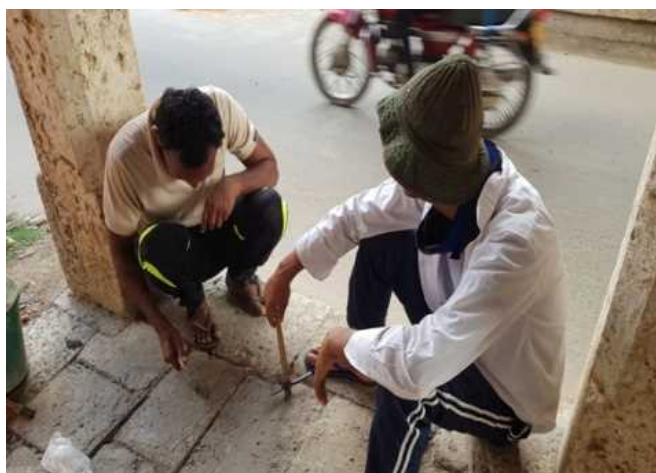
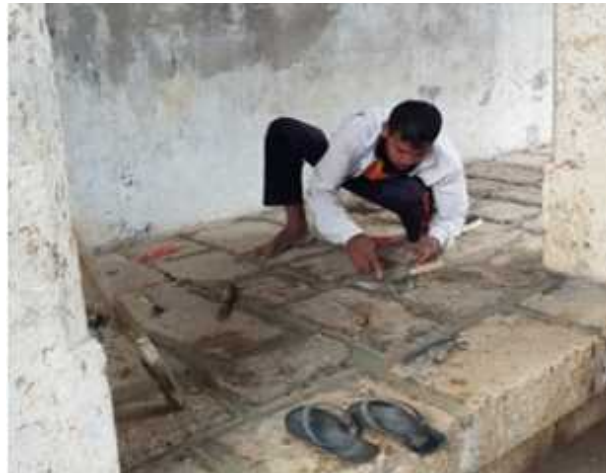
マダムの床には、丁度良い大きさの石灰岩の石板が敷かれていて、その間の溝は細かい漆喰（アシュラー）で埋めてありました。しかし、床の漆喰層は、人々の日々の営みや自然要因で消失していました。そこで石灰、白蟻塚の土、赤瓦粉を等量に混合して作った検査済みのセメントを石板のすき間に充填しました（図 18、19）。

図 18&19 修復工事前の充填作業

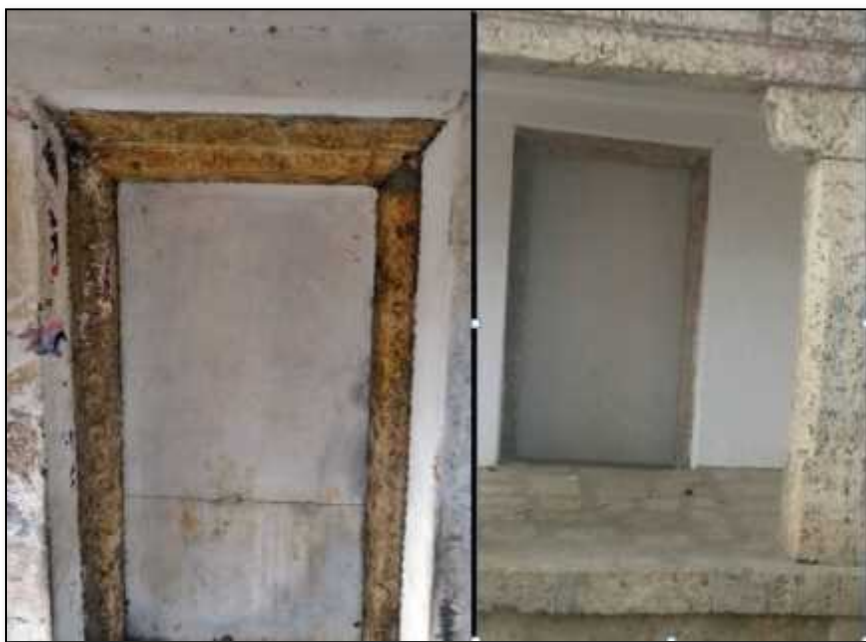
図 20 扉の修復工事前（左）と後（右）

扉がなかったので、人々が入口をコンクリートのブロックでふさいでいたようです。今回の修復工事中には、このコンクリートブロックを撤去し、一時的保護のために入口をレンガで再建しました。この仮設レンガ壁は、後に入口が再修理される時には取り壊される予定です。

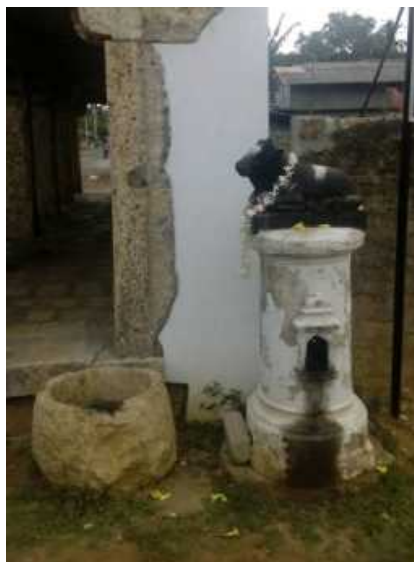
遺産建造物を傷つける恐れがあったので、ポイント・ペドロ・シヴァン寺院管理者に保管されていた、ランプ台、牛の飲水用の丸石水桶、テル・ムーディ・マダムの利用者のための牛の擦り石などが、元の場所にもどされました。ランプ台と水桶（図 21）が寺院から持ち込まれ、恒久的に再設置されました。

図 21 ランプ台と水桶
