# The Twentieth-fifth Regular Report

マレーシア・サラワク州の遺産建築の保存における仮設屋根について

世界遺産地域の文化遺産保存：亜南極圏のオークランド諸島における2020年3月の野外調査

歴史ある聖アグスチン教会の外壁清掃について

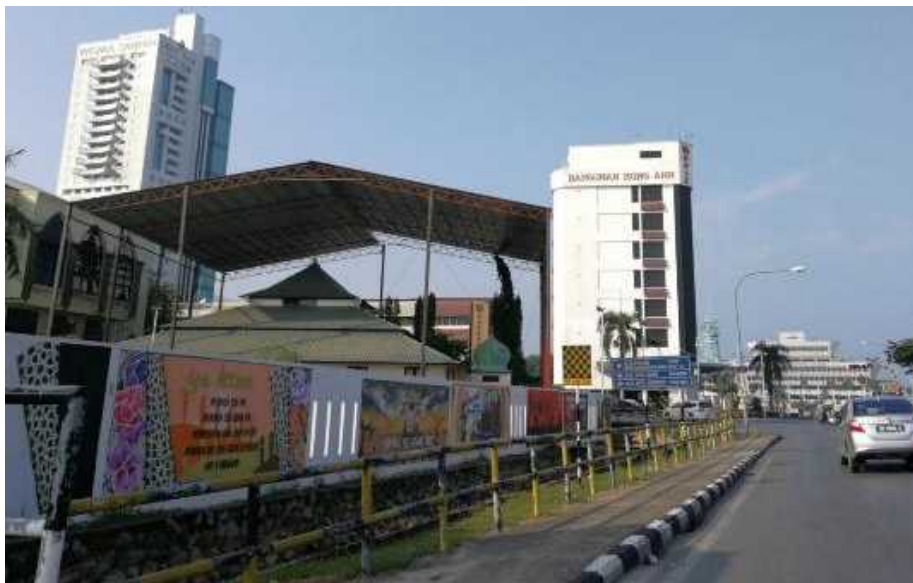
仮設屋根の下のアル・カディム・モスクは、2本の幹線道路の交差点に位置している：サラワク州シブのジャラン・カンパン・ニャバーとジャラン・タン・アバン・ハジ・オープン

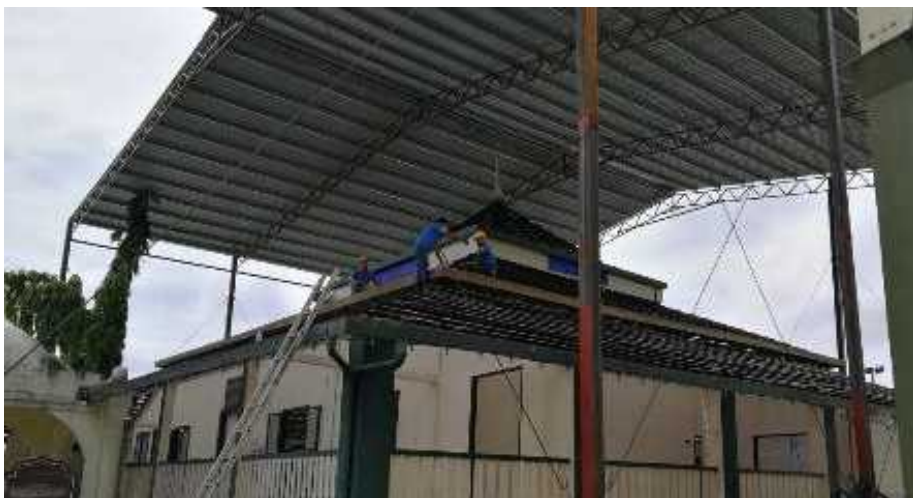
アル・カディム・モスクに設置された仮設屋根は、地面のコンクリート土台にボルトとナットで固定された鉄骨柱によって支持されており、鉄骨柱は結束バンドでも補強されていた。

アル・カディム・モスク（又はアル・カディム・マスジッド）は、地元ではベリアン材として知られているサラワク産のテツボク材で、1861 年に建築されました。サラワク州における最古のモスクのひとつであり、建築面積は 485m<sup>2</sup> あります。シブの 2 大幹線道路（ジャラン・カンパン・ニャバーとジャラン・タン・アバン・ハジ・オペン）の交差する地点に位置しています。シブにおけるマレー・メラナウの初期定住地であるイスラム教コミュニティにおいて、モスクは歴史的に重要な役割を果たしてきました。その建築様式はジャバ建築の現地風モスクの好例であり、明確な 3 層ピラミッド型をしています。シブの急速な都市化によって、モスク周辺や近隣地域は著しい変化に見舞われました。元は静かな小村にあったモスクは、今や現代的高層建築とシブ中心部の交通量の多い道路網に取り囲まれています。増加する地元のイスラム教徒集団の要請に応えるために、年々モスクの床部分は拡張されました。何度も修復され、主な工事は 1935 年、1950 年、1968 年に行われました。直近では、2017 年から 2019 年に、屋根の修理とその他の修復工事が契約額 2,220,000 リンギット（527,388 米ドル）で実施されました。その工事では屋根の葺き替えの期間中にモスクを保護するために、周囲に高さ 16m の仮設屋根が 120,000 リンギット（28,766 米ドル）かけて設置されました。仮設屋根としては足場型屋根システムが採用されました。仮設屋根は、地面のコンクリート土台にボルトとナットで固定された鉄骨柱によって支持されており、鉄骨柱は結束バンドでも補強されました。

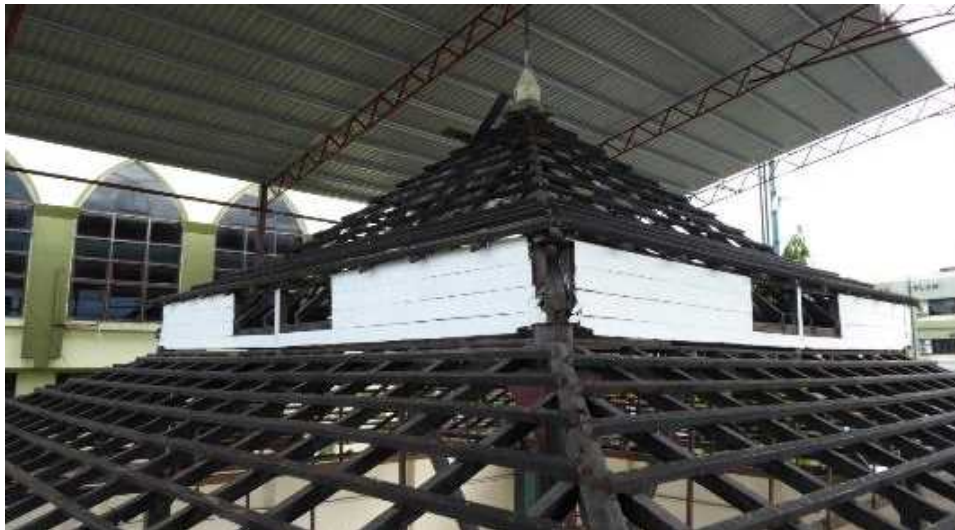
古い屋根を新しい屋根材と取り替える際に、アル・カディム・モスクの保護のために、高さ 16m の仮設屋根が建設された。

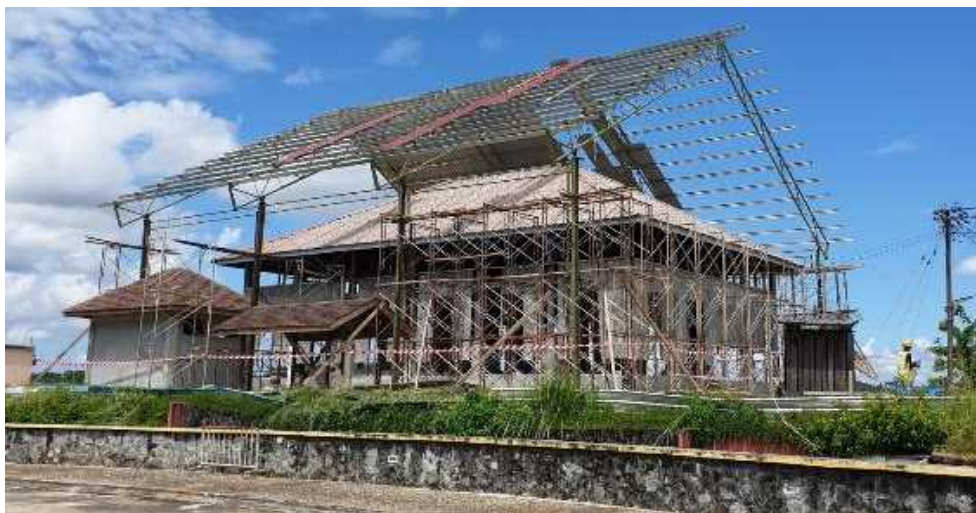
エマ要塞では、10.5m の足場型仮設屋根が建てられた。

1849 年創建当時のエマ要塞は、竹材で建設され屋根はニッパヤシ葺でしたが、すぐに解体されました。その後 1851 年にカノウィット・クブ(要塞)として、ラジャ川に面した山の頂に新しく再建されました。ラジャ川とその周辺地域を巡回し、安全を確保するためには当時この地域を治めていた、サラワク王国のブルック政権にとって好都合な立地でした。その後エマ要塞は 1859 年の大火によって消失しましたが、1860 年に 2 階建ての建物として再建され、ジェームズ・ブルック（初代サラワク王国の白人王）の姉エミリー・ブルックにちなんでエマ要塞と命名されました。建築面積 379m<sup>2</sup> のエマ要塞はブルック政権の中枢として使用され、後にカノウィット地域事務所として転用されました。地域事務所内には原住民裁判所、カノウィット広帯域通信センターおよび博物館などが入っていました。エマ要塞は、今も内部に大切に保管されている 9 個の頭蓋骨で有名です。要塞は何度か修復が行われました。1960 年代には大規模修繕が行われ、直近の修繕事業は 2018 年～2020 年に契約金額 2,983,192 リンギット（704,602 米ドル）をかけて実施されました。その修復事業では、要塞の周囲に高さ 10.5m の足場型屋根が仮設屋根として 75,000 リンギット（17,985 米ドル）かけて設置され、ベリアン材の屋根板を葺き替える期間中に、過酷な天候から要塞を保護しました。

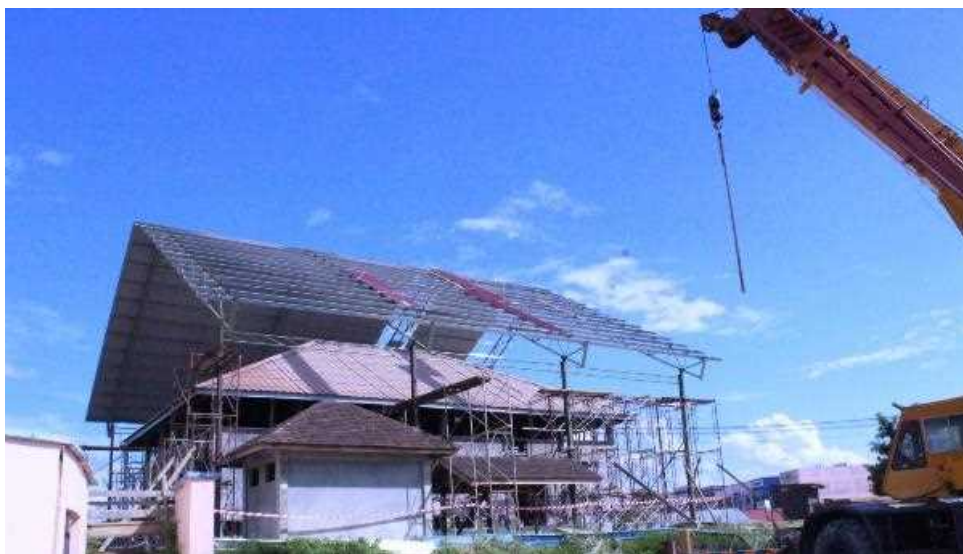
エマ要塞の仮設屋根設置の際は、敷地の制約があり移動式クレーンが使用された。

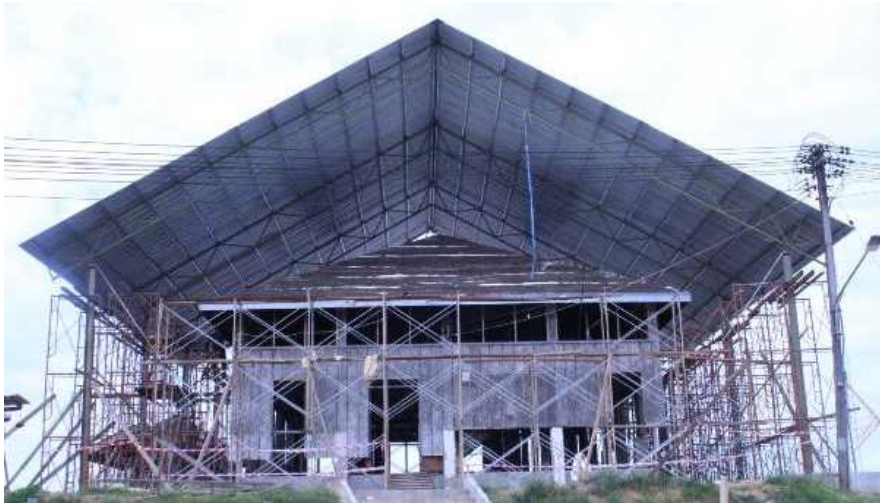
エマ要塞をおおう足場型仮設屋根を正面から見たところ。仮設屋根は、屋根板をベリアン材（テツボク）に葺き替える期間中に、過酷な天候から要塞を保護した。

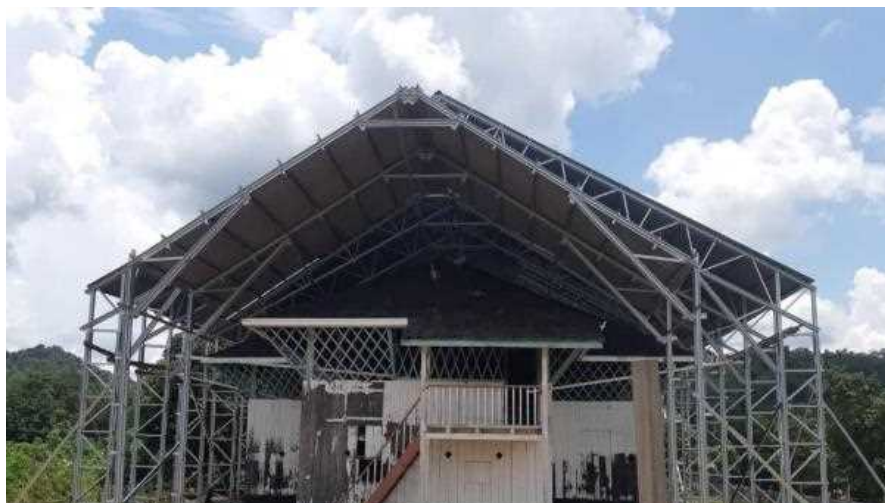
ブルック要塞では、高さ 12 メートルの鋼トラス・フレームの仮設屋根が建てられた。

れましたが、1940 年にブルック政権は、この要塞の建材をベリアン材に変更するように指示しました。この地域の各ロングハウス（大規模住居）に住む部族は、1 本の柱と 3 枚のベリアン板を建設のために寄付しました。建築木材の入れ替え工事は、3 年後の 1943 年に完了しました。建築面積 535m<sup>2</sup>のこの 2 階建ての要塞は 1954 年から 1981 年まで、ジュラウ地区議会とジュラウ警察署として使用されました。何度が保存修復工事がされており、2012 年に修理と塗装がおこなわれ、直近の工事は 2019 年から 2020 年にかけて、契約費用 3,792,019 リンギット（909,357 米ドル）で行われました。ブルック要塞の最近の修復事業では、70,000 リンギット（16,786 米ドル）かけて、高さ 12 メートルの鋼トラス・フレームの仮設屋根が建てられ、ベリアン材の屋根板を葺く期間中、快適な作業環境を提供しました。この仮設屋根は、工事期間中、悪天候や粉塵やその他の環境被害から、要塞を、特に屋根構造を保護しました。

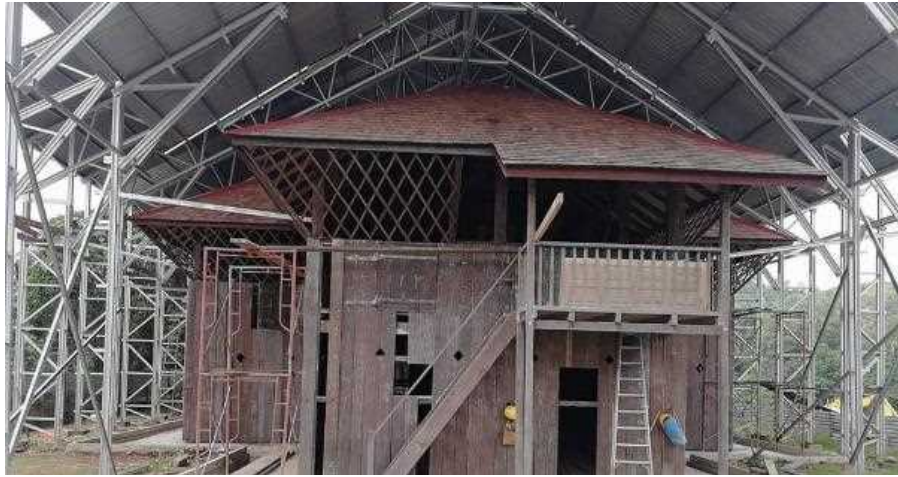
ブルック要塞の仮設屋根は、特にベリアン（テツボク）材のこけら板を屋根に葺く間、快適な作業環境を提供した。

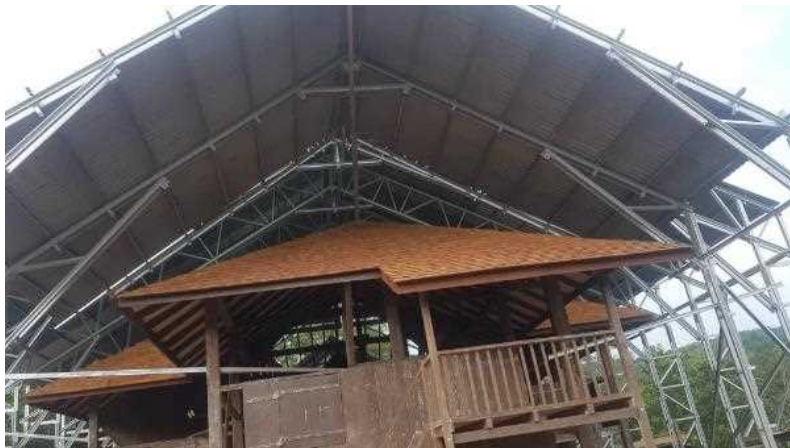
全工事期間中、仮設屋根はブルック要塞の屋根を厳しい天候、粉塵、環境被害などから保護した。

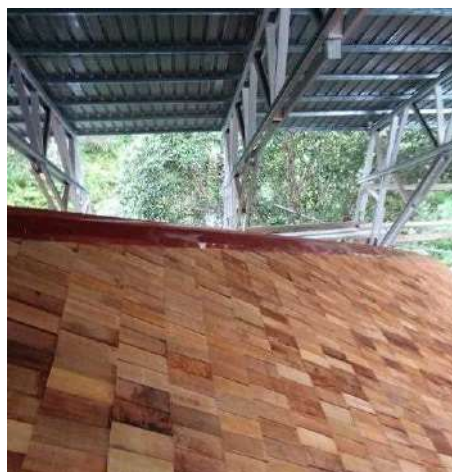
ブルック要塞の新しいベリアン（テツボク）材のこけら板の接写写真

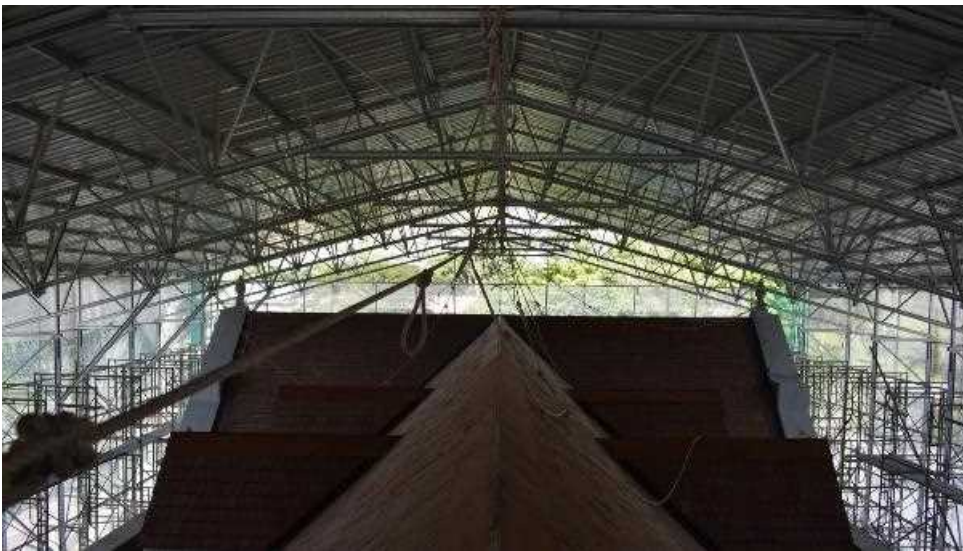
旧サラワク博物館高さ 14.6mの仮設屋根は、修復工事中に快適な作業環境を提供した。

旧サラワク博物館（サラワク州立博物館）は、ボルネオ島で最古の博物館です。博物館はクチン市の高台にチャールズ・ブルック（第 2 代サラワク王国の白人王）の治世の 1888 年～1891 年に建築されました。石積みと木材で作られたこの建物は、ヨーロッパ風に設計されています。左右対称の建物配置、急勾配の屋根、オランダ式破風、屋根窓などフランスのノルマンディ市庁舎やオーストラリアのサー・サミュエル・ウェイ・アデレード小児病院の建築様式を参考にしています。1911-1912 年に、博物館は大規模改修をおこないました。旧棟と全く同じ新棟の増築、旧棟の上層階バルコニー壁の新設、旧棟正面のレンガ造りの一対の階段の解体などです。建築面積 1,365m<sup>2</sup>のこの 2 階建ての博物館は、自然史コレクションを収蔵・展示しており、石油産業に関する資料やサラワク先住民族の民族誌的考古遺物なども展示しています。2017 年から 2020 年には、8,081,392 リンギット（1,937,983 米ドル）をかけた大規模修復工事のため、博物館は一時的に閉館しました。急勾配屋根、屋根窓、床板、石積みの壁の修復等が行われ、さらに電気配線、空調システム、エレベーターなどが設置・新設され、その他の内装工事も行われました。2019 年から 2020 年の工事期間、博物館は門型フレームの屋根システムを使った仮設屋根で保護されました。349,591 リンギット（83,834.772 米ドル）をかけて作られた門型フレーム仮設屋根システムには、コンクリート基礎部、亜鉛メッキの軽量鉄骨の桁、フライ支柱（垂木と桁を固定）、建物の正面画像の印刷用ネットまたはインクジェットメッシュターポリン（防水布）などが含まれます。高さ 14.6m の仮設屋根は、修復工事中に快適な作業環境を提供してくれました。

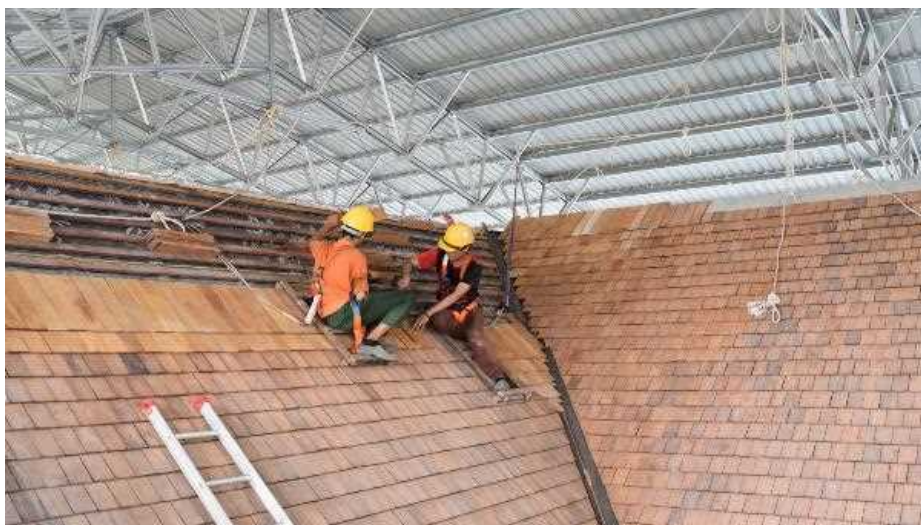
旧サラワク博物館では仮設屋根の下で、屋根職人がベリアン（テツボク）材のこけら板を屋根にうまく敷設した。

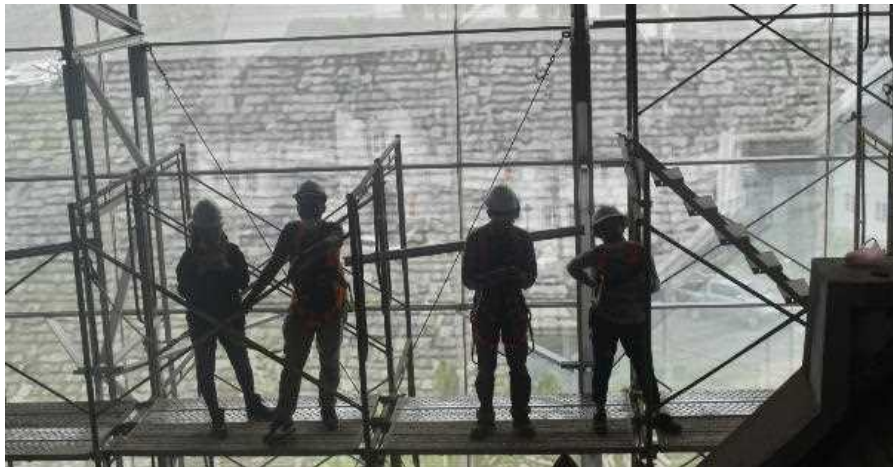
旧サラワク博物館の門型フレーム仮設屋根は、コンクリート基礎部、亜鉛メッキの軽量鉄骨の桁、フライ支柱ケーブル線などを採用した。

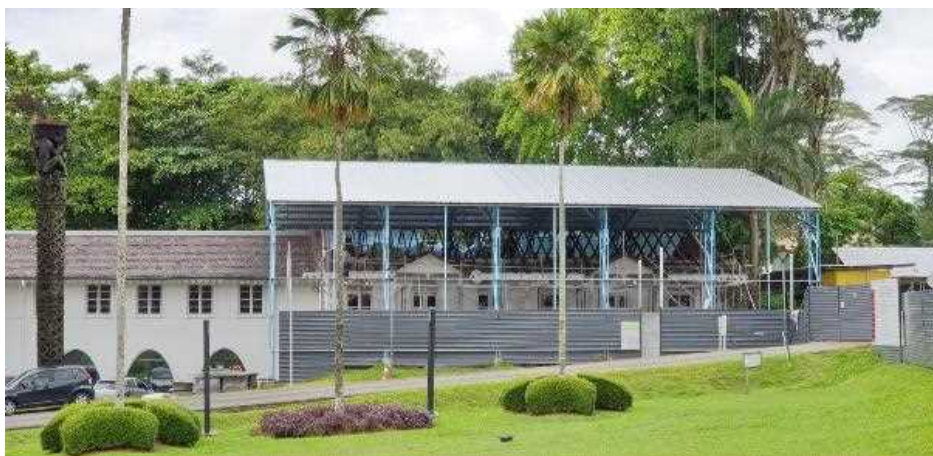
館長の館の修復作業中には、門型フレーム屋根システムを用いた高さ 6.5 メートルの仮設屋根が設置された。

テムを用いた高さ 6.5 メートルの仮設屋根が設置されました。161,995 リンギット（38,847 米ドル）かけた門型フレーム仮設屋根によって高度な汎用性、保護性、カプセル化が提供されました。2020 年 8 月 22 日の夕方（工事期間中）、豪雨の中で近くの木が倒れて建物を直撃した際に、仮設屋根が館長の館を破壊から守りました。仮設屋根のごく一部が破損しただけで、後に修理されて元通りになりました。

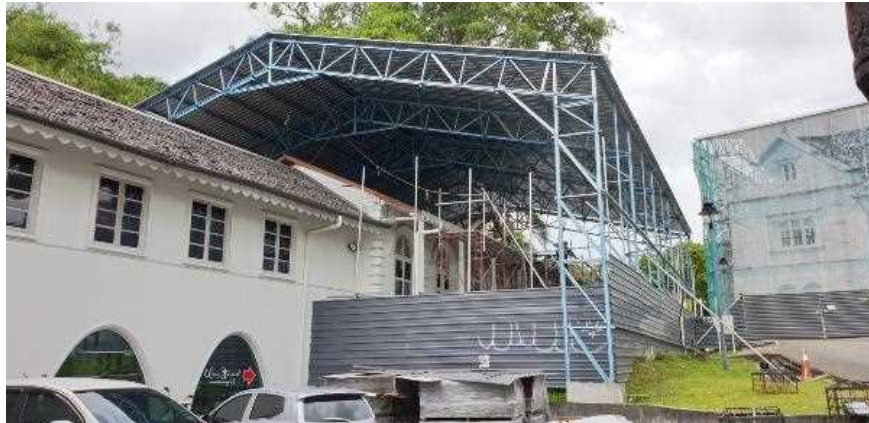
館長の館の仮設屋根は高度な汎用性、保護性、カプセル化を提供した。旧サラワク博物館が右側遠くに位置している。

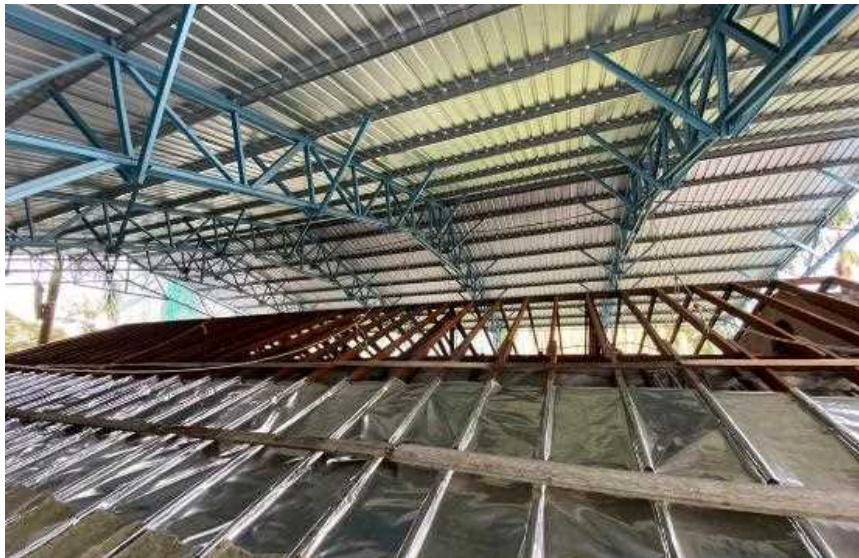
新しいペリアン（テツボク）材のこけら板を葺く前の館長の館の仮設屋根

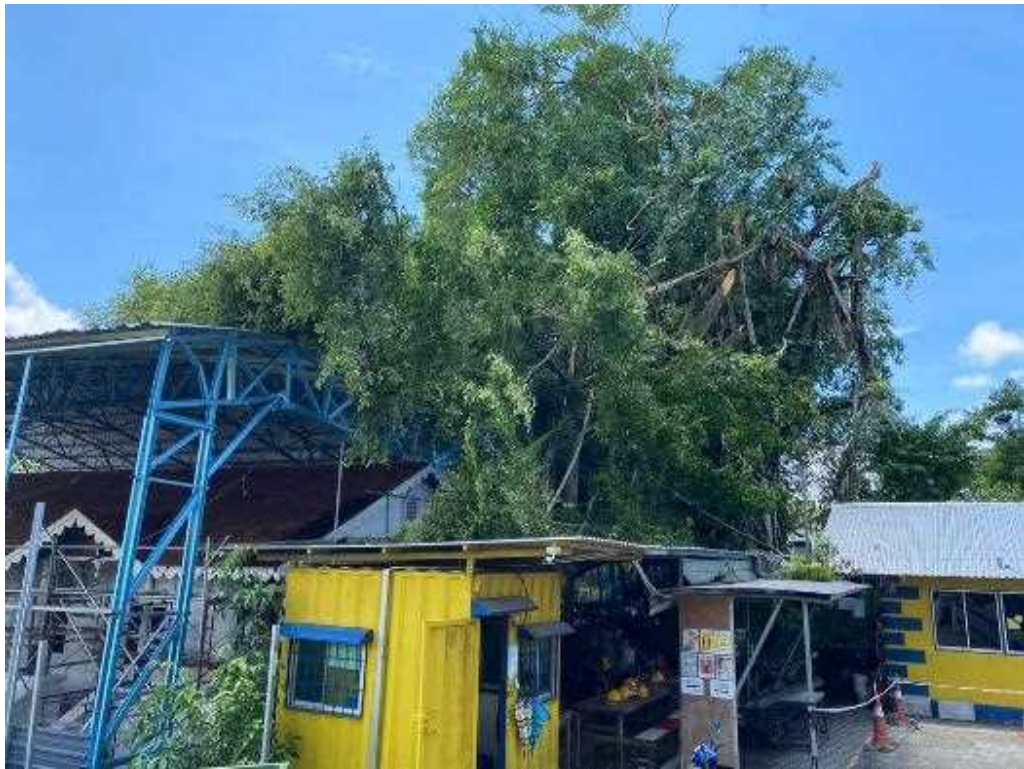
2020年8月22日の夕方（工事期間中）、豪雨で近くの木が倒れて建物を直撃した際に、仮設屋根が館長の館を破壊から守った。

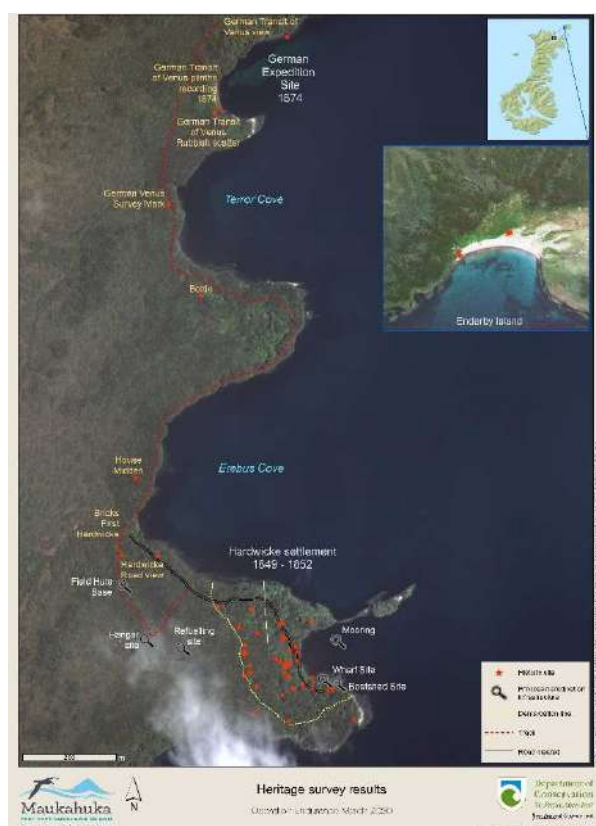
図2 2020 年 3 月のオークランド諸島への探検調査で記録された遺跡と遺構およびインフラ（基盤設備）候補地を示す地図（出典：保存局地理空間情報）

共に保護局上級アドバイザーである、南島担当のマシュー・シュミット（筆者）と北島担当のアンドリュー・ブランシャードが文化遺産現地調査を行いました。有害生物事業チームの協力を得ましたが、彼らのチェーンソー技術は遺産現場の繁茂した植物除去に特に役立ちました。まずはじめの仕事は、2003 年に行われたエレバス湾とデービス湾の遺産調査から情報を収集することでした（図 2）。その鍵となるのは、元のテープやコンパス・マップに記録され、関連するニュージーランド考古学協会の遺跡記録用紙に示されている遺構を GPS によって位置確認することでした（ニュージーランド考古学協会・遺跡番号 AU22 から AU29）。次に、今回の調査では、エンダービー島定住遺跡の特徴と範囲などについてより詳細な記録を作成するために、広範囲な調査を行いました。事業の間に、1874 年にドイツ人チームが金星の太陽面通過観測を行った場所について、2003 年の記録を更新する機会としました（ニュージーランド考古学協会・遺跡番号 AU21）。調査チームが様々な野外調査で発見した新しい遺跡・遺構なども記録されました。

図 2 は、調査中に確認された記録済みの遺跡の GPS による位置情報です。H1 から H23 と記されている場所にはモニター標識が設置され、特に重要な遺構の経時的変化を記録しています。合計で考古学遺構 50 件が記録され、それぞれが独自の GPS 位置、写真記録、野帳などに関連づけられています。

1849 年から 1852 年のエンダービー定住地（別名ハードウィック）で発見・記録された遺跡は、基本的には（居住のために）人工的に作られた平坦面、住居遺構、多数の散乱するレンガ、陶器、瓶、屋根用の石板などでした（図 3）。定住地で日常生活に使われていた陶器や瓶類の日用品の分布は、限定的であることがわかりました。19 世紀の森林伐採活動の結果であるラタの切り株は、広く分布しており、2003 年の原測量地図に記載されているよりも広範囲にわたっていましたが、海岸付近ではより多く見られました。伐採されたラタのすべてが必ずしもエンダービー定住地時代のものではないことが、伐採された木の年代から判明しました。調査では、エンダービー定住地に関連する遺産遺構の境界を設定し、有害生物駆除プロジェクトのためのインフラ設備の建設計画が、この遺産群を避けることができるようにしました（図 2 参照）。この境界線（図 2 の黄色の点線）は、GPS 上だけでなく、遺跡で樹木に実際にスプレー

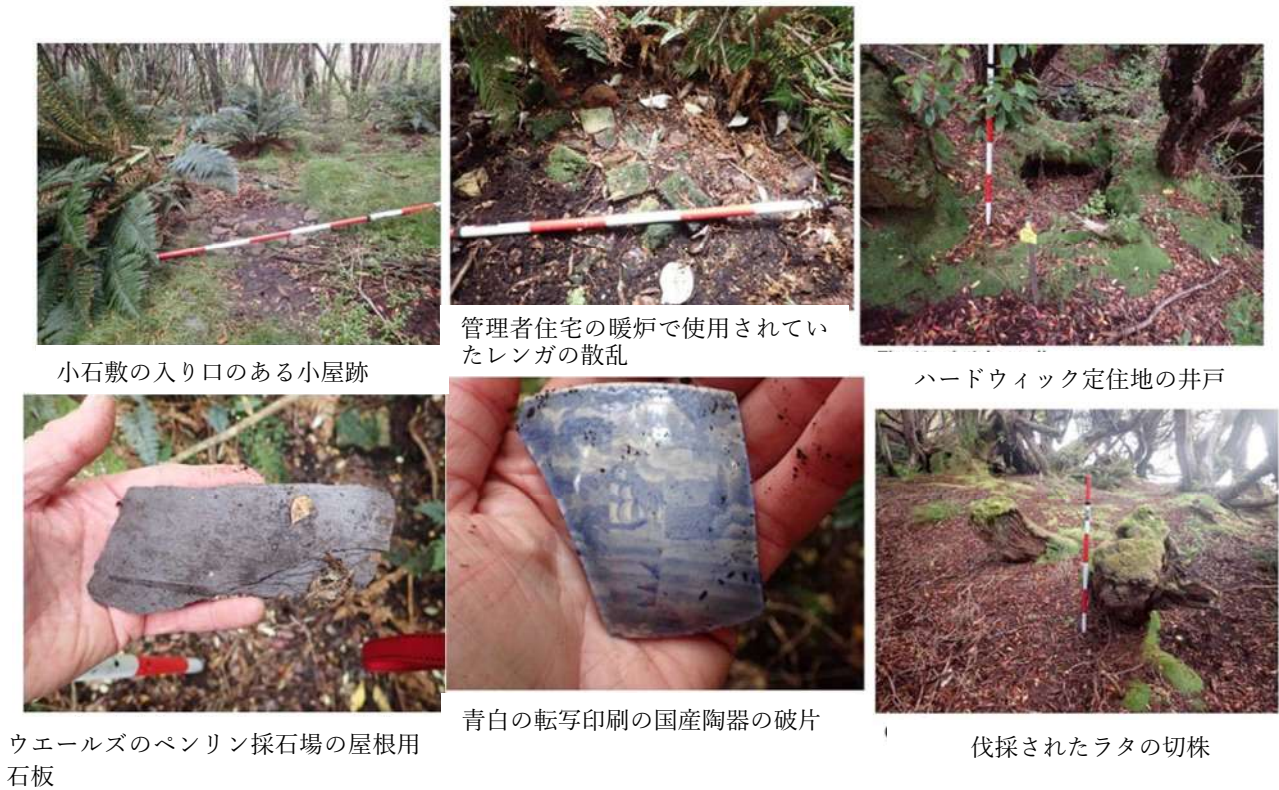
図 3 1849 年～1852 年のエンダービー定住地における様々な遺構や遺物の写真（写真：マシュー・シュミット）

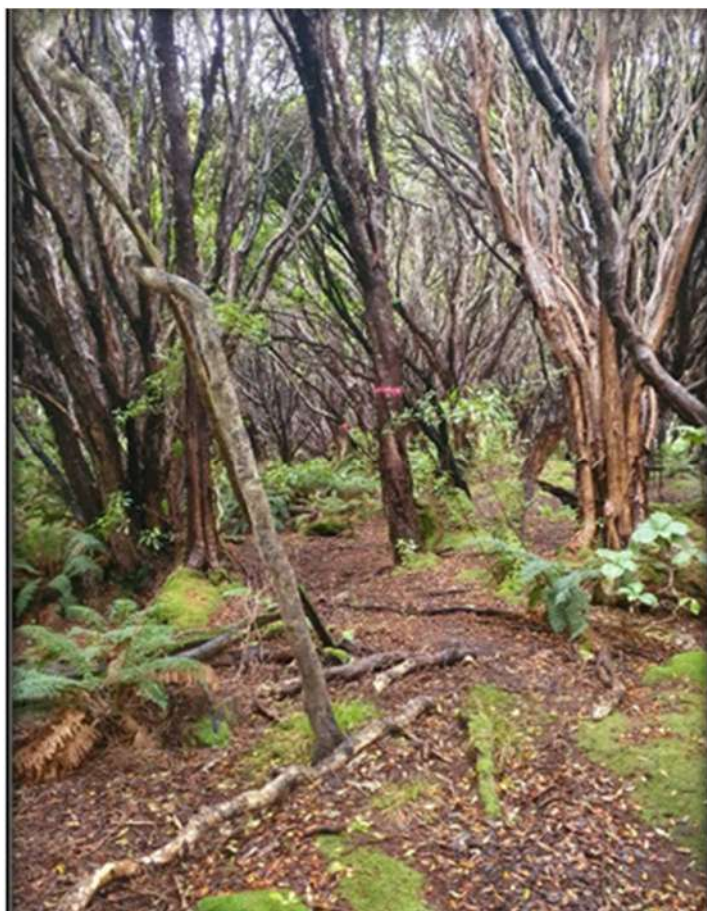
図4 ペンキをスプレーされている木はエンダービー定住地の遺物の境界線を示す (写真: ジェームズ・ウエア)。

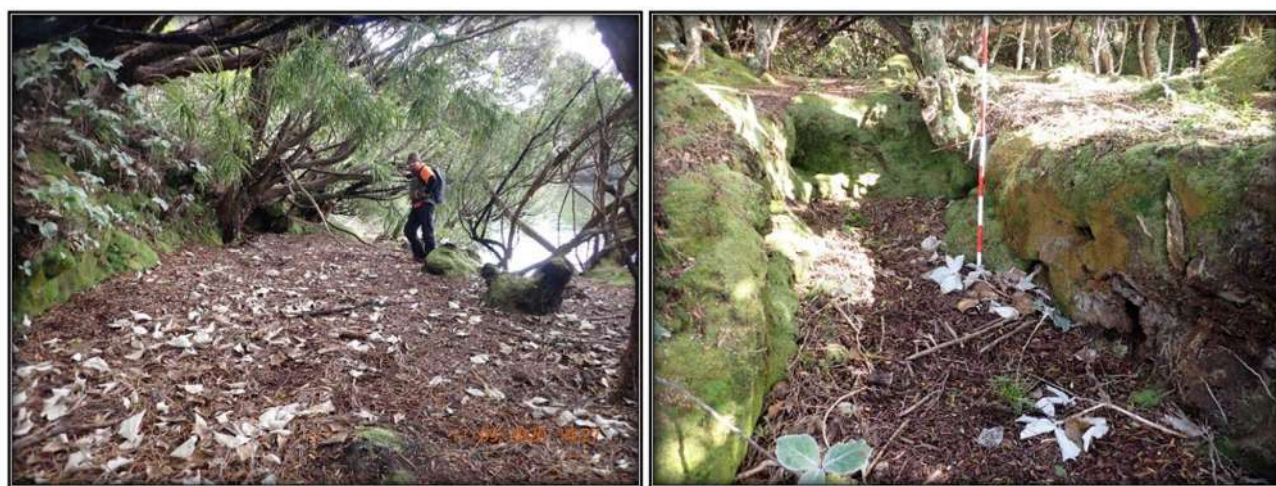
図5 1849年のポートホール/スリップウェイ (左) と近隣のカッティング/張り出し部 (右) (写真: マシュー・シュミット)。

でマーキングしました（図 4）。この地域の外側には伐採されたラタの痕跡がありましたが、簡単に見分けがつくので必要があれば避けることができました。調査中には、プロジェクトに再利用できそうな遺構も確認され、これには 1849 年建設のポートホール／スリップウェイ<sup>1</sup>、近隣のカッティング／張り出し部<sup>2</sup>、元ハードウィック道路の一部が含まれていました（図 5 と図 11）。

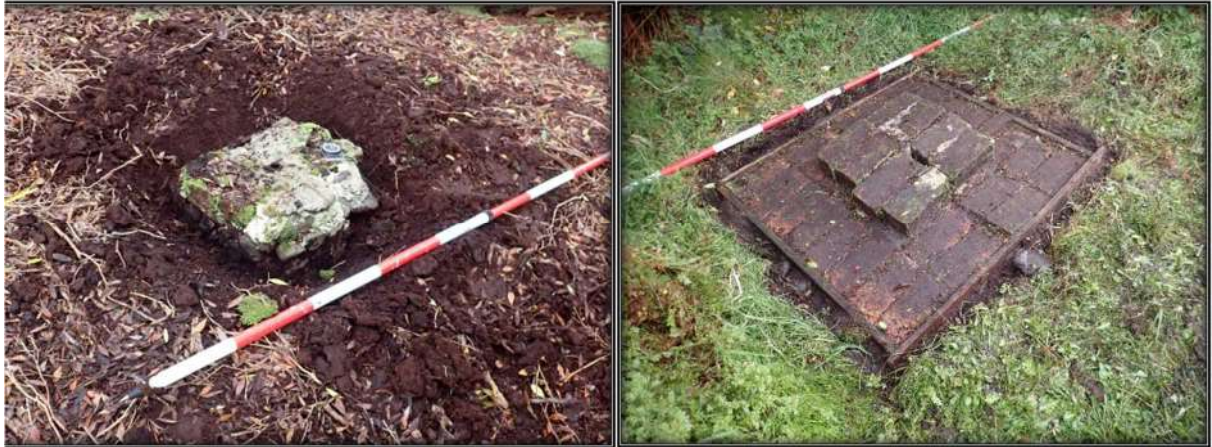
図6 新発見の台座（左）と1874年のドイツ隊金星通過観測地にあった台座（右）。両方とも台座の中央に30mmの銅製パイプがあり、同種のレンガを使用している（写真：マシュー・シュミット）。

調査中に、重要な遺物を 3 点発見しました。第 1 は、レンガ、丸石、セメントなどで作られた台座で、通路の植栽除去作業中に発見されました（図 6）。この台座は 1874 年のドイツ人チームの金星通過観測地にあった台座と一致していました。さらに調査をすればこれが何であるかが解明されることでしょう。ジョーンズ(2009:93)は、2003 年に金星観測地にあったものと同様の台座の年代測定を試み、1840 年のロスの遠征時代、1907 年の哲学研究所遠征時代（ジョーンズの中ではより可能性が高い）、またはエデンの 1945 年、1947 年の磁気測定によるものであるという結論に達しました。この新発見の台座がドイツの金星観測地のものであれば、1887 年のクローネスの金星観測地の地図には、このタイプの台座の位置に描かれていることから、光量を記録するために使用された別のコリメーター（視準器）小屋のあった場

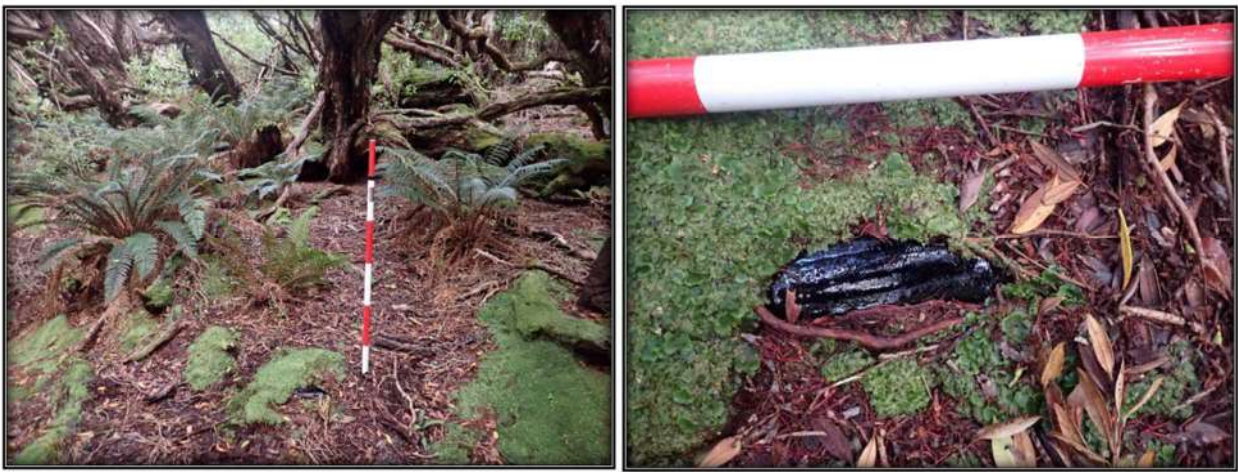
図7 ねずみ取り罠の監視作業中に発見された地中に埋まっていた黒ビール瓶（写真：マシュー・シュミット）。

第2の発見は、ンガーティ・ムトゥンガ族の「パー」（要塞集落）と思われる場所で見つかった19世紀の完全な形の黒いビール瓶でした（図7）。瓶は地中深く埋まっており、ンガーティ・ムトゥンガとハードウィックの住人がこの地域を利用していた時期に堆積したことを示しています。第3に、エンダービー島では、浸食されたサンディー湾の海岸の砂面から突き出ている2件のポリネシアのかまどやイガイ類（二枚貝）の堆積層などが確認されました。この湾では以前からが定住が確認されており、小規模ながら実際に調査も行われていましたが（1998年と2003年）、この国際的に重要な遺跡が、海岸浸食とアシカの活動によって絶えず破壊されていることが、最近の記録によって確認されました。

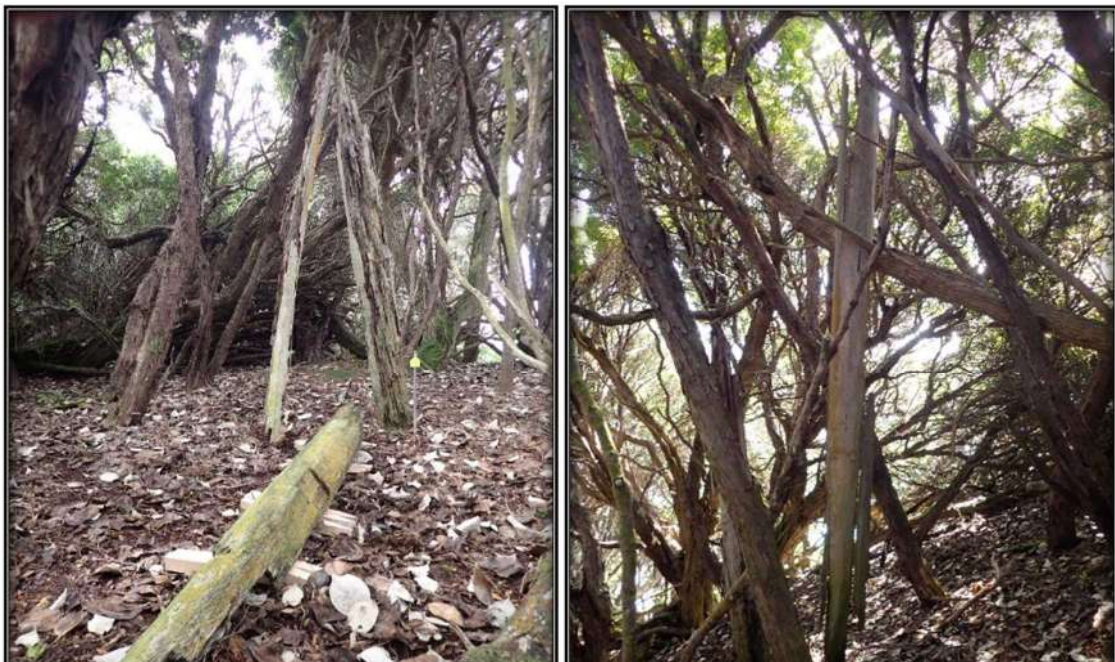
図8 3本の1868年のアムハースト帆柱。左-木に寄りかかっている帆柱（左）、地面に横たわっている帆柱（中央）、原位置にあった帆柱（右）；右-長さ4mの帆柱が木に寄りかかっている（写真：マシュー・シュミット）。

アムハースト帆柱は1868年まで遡り、かつては荒地の岬から高く突き出た構造物でした（NZAA Site No. AU/25）。島で難破した人々を漂流者収容所に導くための目印として建てられました。現在、この遺物は3分割されています。帆柱の基部は約80度の角度で地面から3m突き出ています（図8）。長さ4mの帆柱の一部はひび割れて垂直に落ち、「V」の字に約60度の角度で木にぶら下がっています（図8）。3本目の帆柱は長さが3mあり地面に水平に横たわっています（図8）。植物に覆われているため、帆柱はある程度風雨から守られていますが、横たわっているため地面からの湿気や害虫にさらされています。また、枝が重みを支えられなくなれば、木にぶら下がっている帆柱は将来的に破損するかもしれません。アザラシや豚は絶え間のない脅威で、そばを通るときに擦ったり、地面上の帆柱には登ったりしています。このリスクを踏まえて、調査隊は地面上にある帆柱を、2本の垂直な帆柱のそばに移動させ、保護するために、ワラタ（鋼製支柱）と金網で周囲に仮設の柵を建てました（図9）。また、帆柱の破片も、小さな木材の上に乘せて地面から隔離しました。

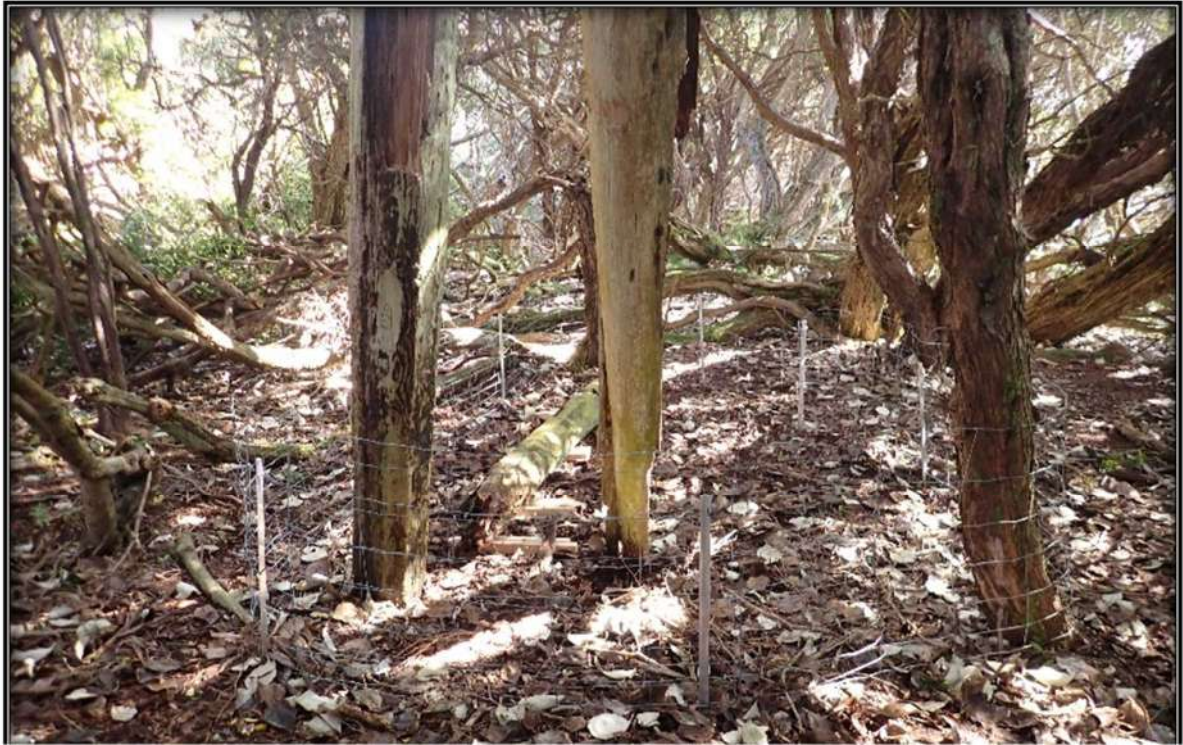
図 9 フラタ（鋼製支柱）と金網ですべてのアムハースト帆柱の周囲に建てた仮設の柵（写真：マシュー・シュミット）。

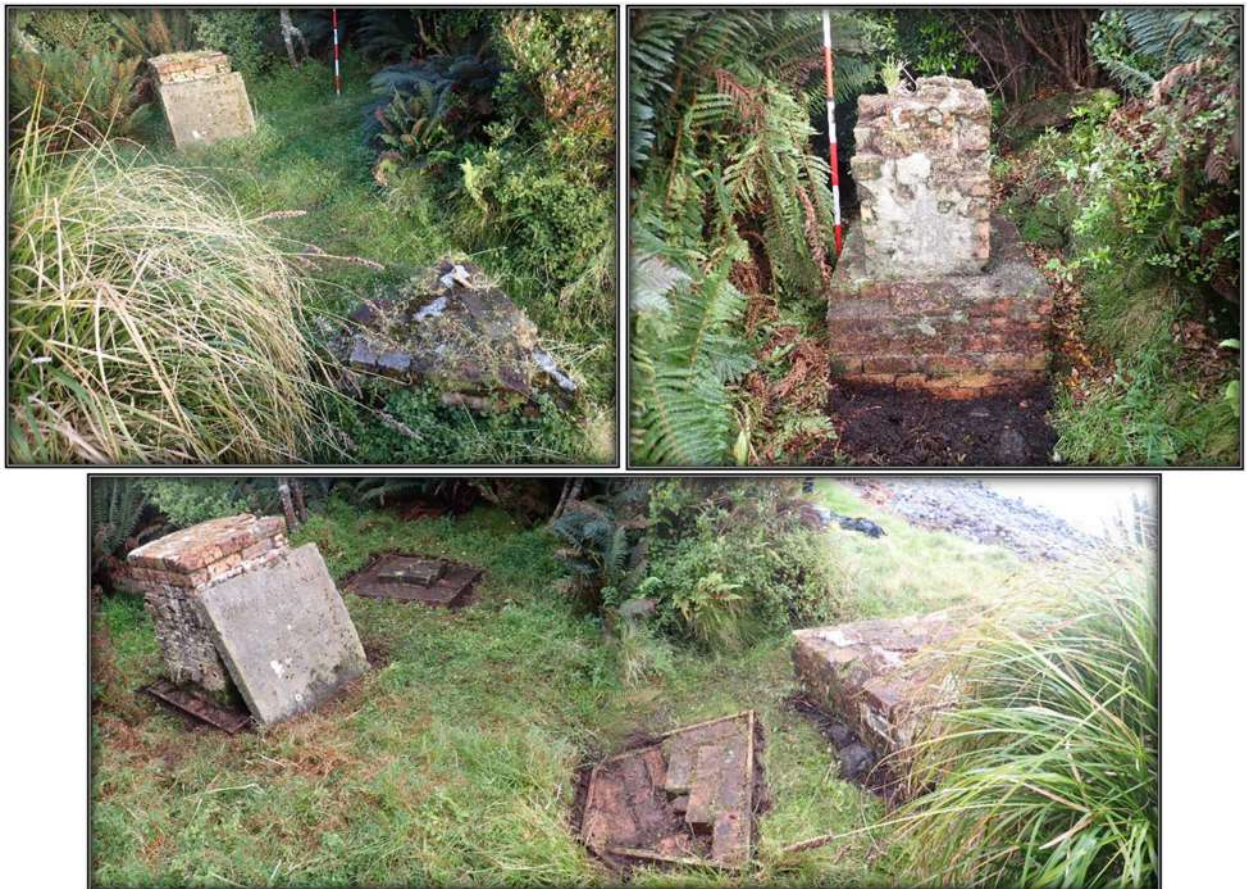
図 10 植物除去前のドイツ隊金星通過観測地の台座（上段左）と除去後の台座（上段右と下段）（写真：マシュー・シュミット）。

ドイツ隊の金星通過観測地にあった台座や基台のレンガ積み（1874年から1875年）は、湿気や植物の侵入に影響を受けやすい性質をもっています（NZAA Site No. AU/21）。植物の除去が必要ですが、最も重要なのは堆積した植物や泥炭を台座や基台から取り除くことでした（図10）。台座の中は堆積した泥炭や苔に完全に覆われていて、探査によって発見されたものもありました。各レンガはコテやブラシで清掃し、過去に保護局が行った管理作業で基台周りに設置された木箱をあけて、その状態を確認しました。3つの台座が完全に劣化するのを防いだのは、過去に設置したこの木箱のおかげでした。興味深いことに、台座の1つは2003年の考古学調査では記録されておらず、保護局の監視員がその後に発見し、保護したに違いありません。

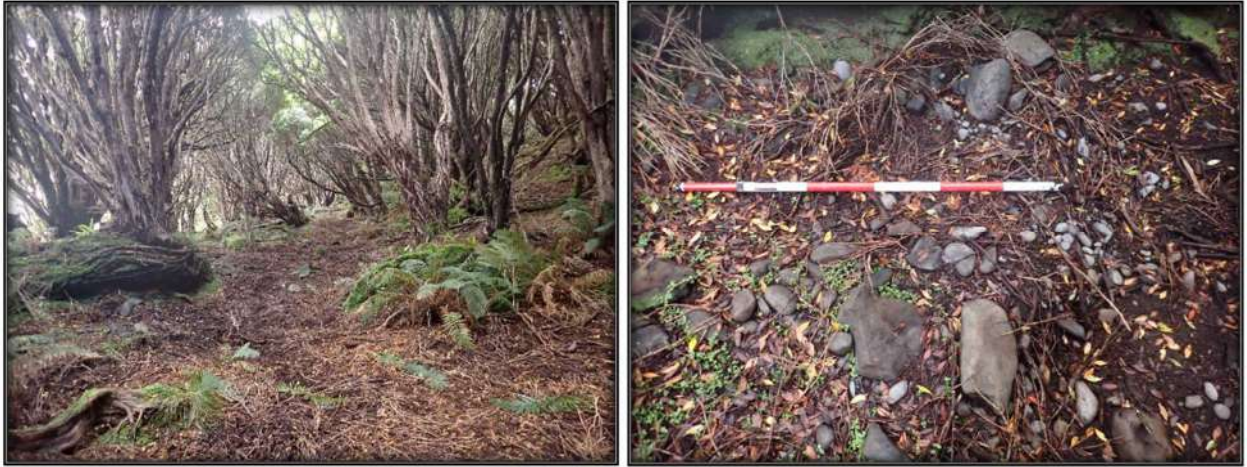
図 11 植物除去後のハードウィック道路（左）。露出した道路の敷石の近景（右）。敷石は左の写真の左側にあるラタの根元にあった（写真：マシュー・シュミット）。

最後に、1849 年から 1852 年に建設されたハードウィック道路の一部の雑草除去を行い、ラタの森の中の小道がよりはっきりとわかるようになりました。この作業により、埋もれていた敷石を保護し、石積みの中から繁茂してきた植物によってさらに損傷を受けるのを防ぐことができます（図 11）。

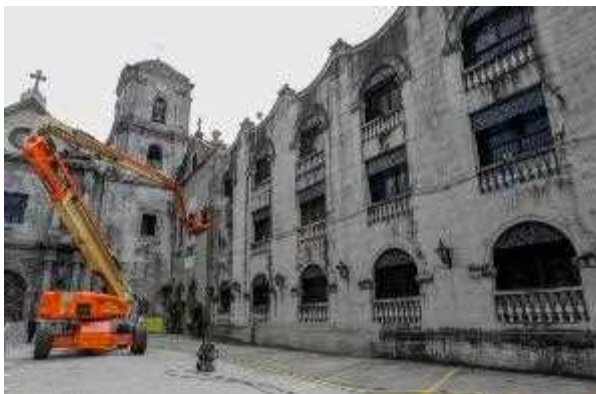
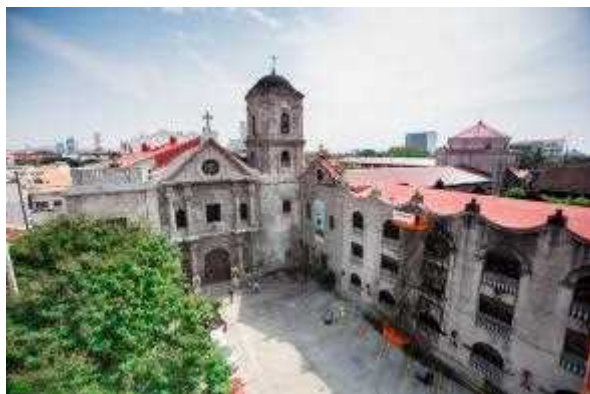
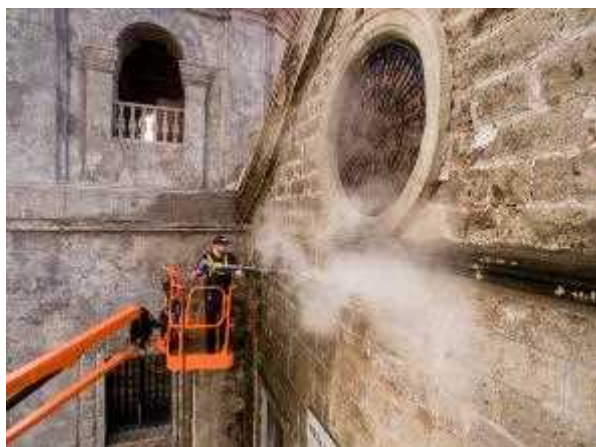
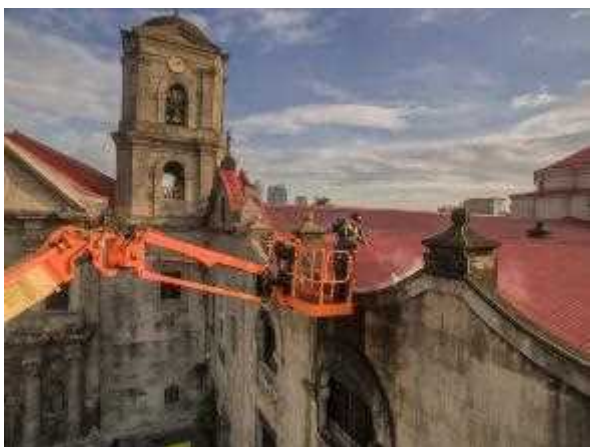
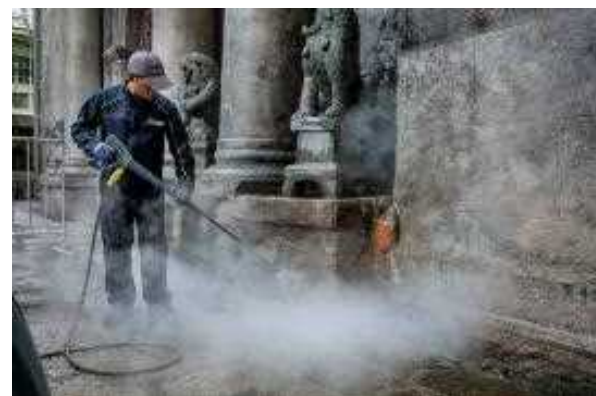
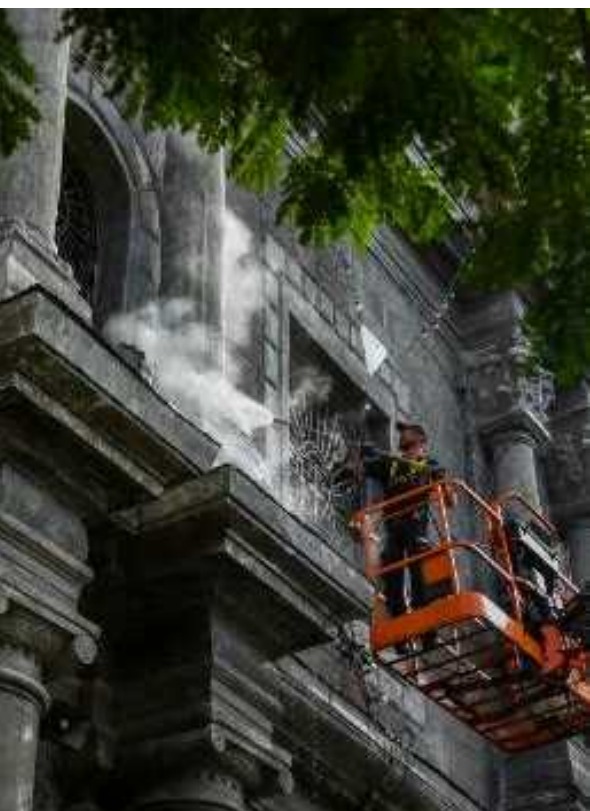
2019 年 11 月 15 日～22 日： 聖アグスチン教会と修道院の外壁の清掃

は、教会外壁の本格的な清掃に先立ち、高温水蒸気と高圧を使用した 2 つの主要な清掃システムを実演しました。熱水高圧洗浄機は、化学薬品を使うことなく藻類、地衣類、コケなどを除去します。外壁に付着した油、すす、油脂類も同様に見事に除去します。熱水高圧洗浄機の内部には、電動ポンプと摂氏 150 度の加熱能力を持つボイラーの 2 つの主要部分があります。生体物質を除去するには、摂氏 60 度で十分なのです。温度、水量、運転圧力等は微調整することができ、低圧でも熱水や蒸気を使って完全にしかもやさしく洗浄することができ、特に繊細な素材に適しています。穏やかな蒸気を使用した技術は、傷つきやすい外壁には無害ですが、藻類、コケ、植物などを除去することができます。

日干しレンガや石灰石などの壊れやすい石材には高温蒸気を用い、御影石などの強い石材には高圧蒸気を使用します。日干しレンガは本来粉状です。露出した壁を清掃するには、穏やかな蒸気のみを使用します。硬いブラシや金属製による清掃は、歴史的建造物を損傷させる最も一般的な有害行為です。メーヴェス氏は、洗浄に熱湯を使用することの重要性を力説しました。熱湯は冷水を使うよりも効率的なのです。最も簡単で優しい洗浄方法は蒸気システムです。圧力を低く設定しているので、壊れやすい石にも適しています。気候に応じて、建造物の清掃は昔から 6-7 年毎に行われていますが、高温蒸気システムを使用すると、効果は 10 年もしくはそれ以上続くかもしれません。高所での清掃作業には、スーパーブームとシザーリフトが使用されました。教会の正面部や外壁の清掃では、藻類や植物の繁茂を防ぐために水蒸気洗浄を採用しました。根が壁に侵入して壁の状態に大きな影響を与えることがあります。高温水蒸気システムは、石製の古い建造物を保存修復するためには、最も効果的な技術であることが知られています。高温は、植物の再繁茂を遅らせるのです。高温水蒸気を使用することで、教会の外壁表面を損傷することなく、洗浄することができました。
