# The Twenty-sixth Regular Report

公益財団法人 ユネスコ・アジア文化センター文化遺産保護協力事務所  
Cultural Heritage Protection Cooperation Office, Asia-Pacific Cultural Centre for UNESCO (ACCU)

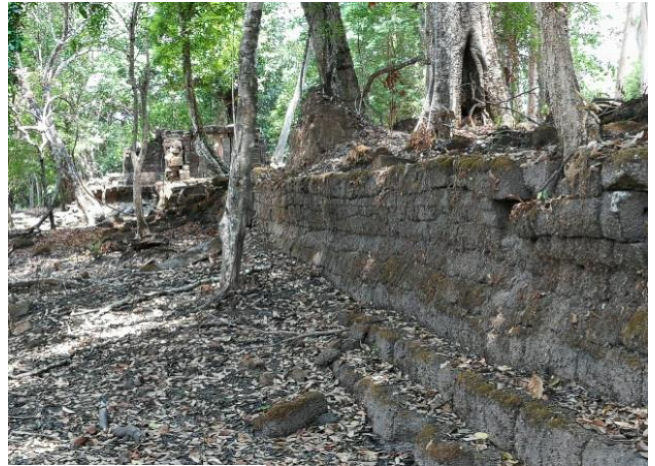
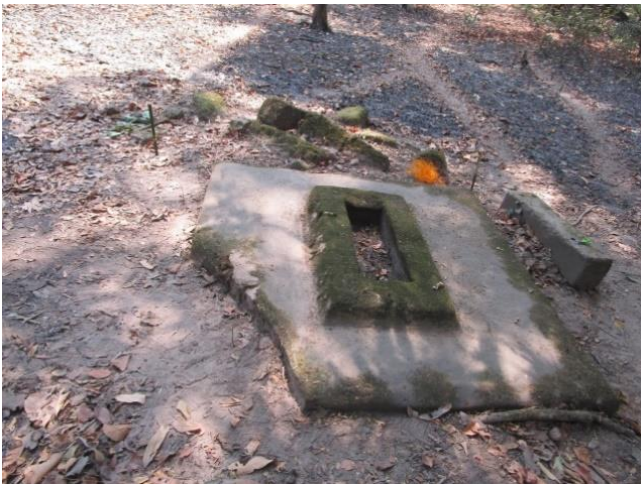
石碑の台座の穴（左）と水路（右）

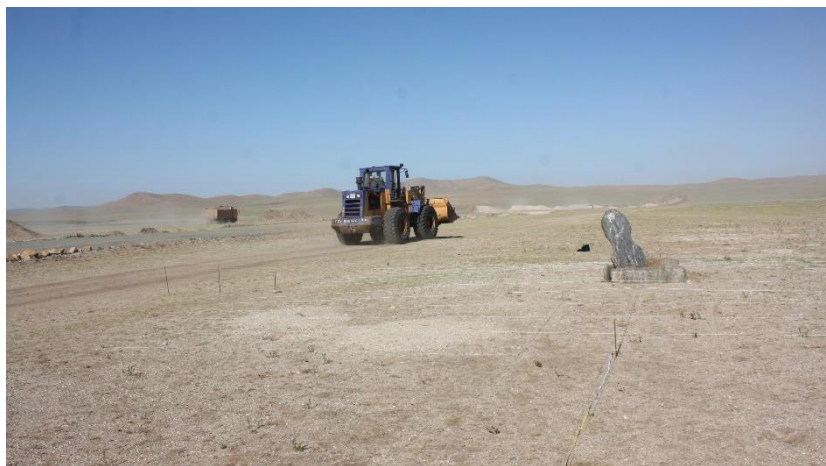
ツァンティン・デンジ記念碑群は、アルハンガイ県オギヌール郡にある幹線道路から北へ約 20m に位置しています(図 1、2)。記念碑群の北東、丘の背後には、タリン・グルヴァン・ケレム(大草原の 3 壁)という匈奴時代の城壁集落の遺跡があります。また南東にはツァンティン・デンジという丘があり、そこにはオボー(標章)という石を積み上げた聖儀式のための小山があります。

図 1：東から見た発掘前のツァンティン・デンジュ記念碑群

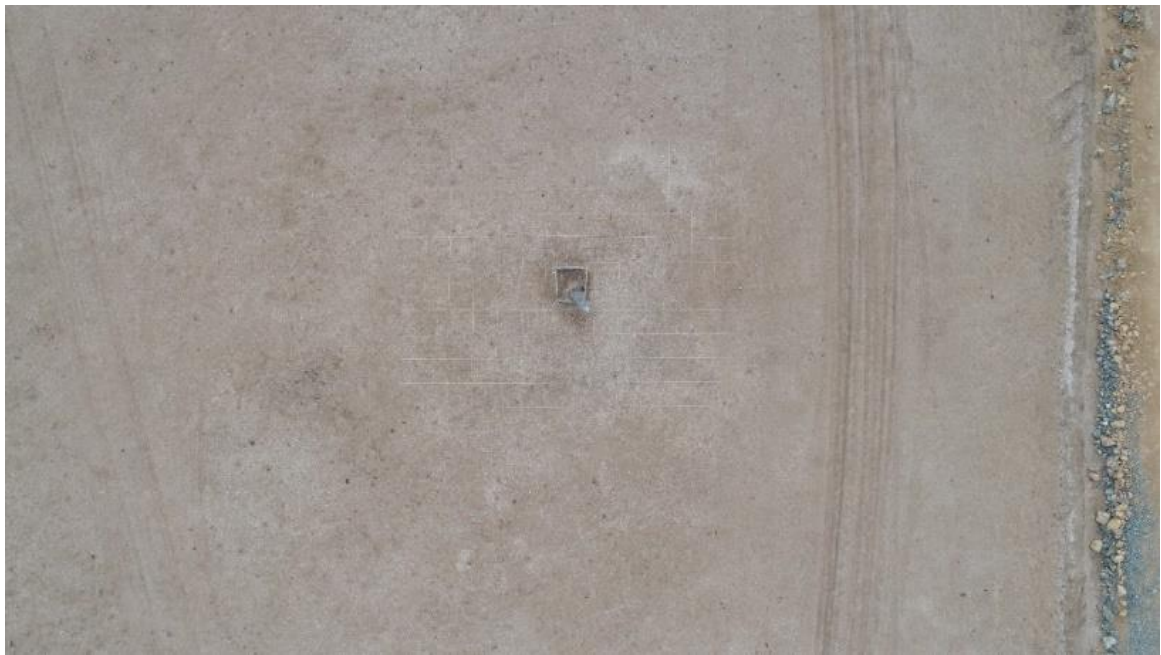
この記念碑は、モンゴルのほとんどの古代チュルク語諸族の記念碑群がそうであるように、幹線道路沿いに、ある目的があって建てられたと言われています(Ser-Odjav1970:12)。4 枚の石板からなる記念碑群の囲いは、専門家がプラットフォーム(基壇)と呼ぶ、人が作った平らな盛り土の南半分にあります(図 2)。

当初の計画通り、基壇の表面を破壊することなく発掘を続けることができました。これほど長いトレンチを計画したもう一つの理由は、空撮です。ドローンでの撮影写真では、基壇の周囲に運河や溝の痕跡らしきものがいくつか認められました（図 2）。しかし、発掘調査の結果、この場所に運河と溝があるという痕跡はありませんでした。

図 2：発掘前のツァンティン・デンジ記念碑群

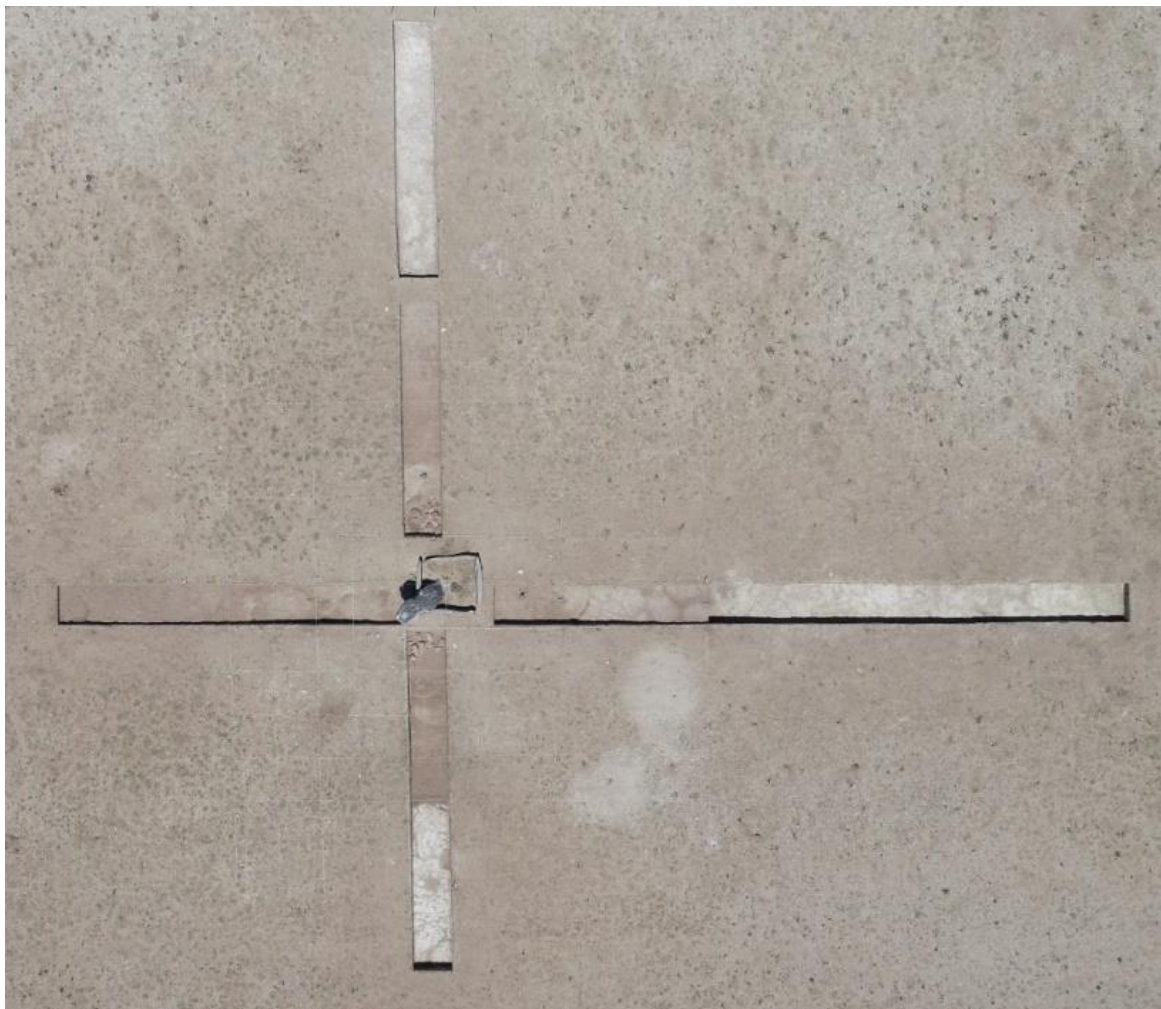
肉眼だけで確認できる遺跡の特徴は、発掘調査前に平面図に記録されます。この記録は発掘調査の結果とも一致する事に留意しなければなりません。ドローン画像では、その地域の植生により誤った情報を提供する場合もあるのです。一方、現地での記録作成のためには複数の手法や異なる技法を採用し、単一の方法や技術だけに頼らないほうがよいことは明らかです。4 方向のトレンチは、石囲いからの位置にしたがって、東側、南側、西側、北側と標識をつけました（図 3）。

全長 17m のトレンチで、4 本のトレンチでは最長です。石囲いの中心をゼロ地点とすると、そこから東へ 12～13m 離れた場所の第 2 層に火の痕跡を発見しました。ゼロ地点から 13～14m の地点でも、第 2 層に 5 カ所の火の痕跡を見つけました。さらにゼロ地点から東 4～5m の地点でも、第 4 層に火の痕跡を見つけました。そこから数 cm 南東では、版築の跡と思われる灰色の粘土が発掘されました。この部分の砂利を大量に含んだ茶色の土壌は、その上に石囲いを造営するために意図的に作られた基壇です。上述の通り、そのような砂利を多く含む茶色の土の上にある固い灰白色の土は、基壇に意図的に敷いた土層かもしれません。これは、西側トレンチの発掘調査でも確認されました（図 3）。

図 3：発掘中のツァンティン・デンジ記念碑群

このトレンチの全長は 9 m。硬い灰色粘土も火の痕跡も発見できませんでした。しかし、他のトレンチ同様、石板底部の外側の補強に使われた石や砂利を含む褐色土つまり基壇の一部などが見つかりました（図 3、図 4）。

このトレンチの全長は 9 m（図 3、図 4）。西側トレンチの発掘調査で発見したのは、小石を含む褐色土層、石板底部の外側の石、基壇面の硬質灰色粘土そして火の痕跡でした。ゼロ地点から東へ 5～6m 離れた地点の第 3 層面にある 3 カ所からも、硬質灰色粘土が見つかりました。その小さな部分は非常に硬く、そのために残存したのかもしれません。火の痕跡は、ゼロ地点から西へ 4～5m の地点の第 4 層と、西へ 1～2m 離れた地点の第 4 層の 2 ヶ所で確認されました。

このトレンチの全長は 13m。基壇の砂利を含む褐色土と石板底部の石が見つかりました（図 3、図 4）。

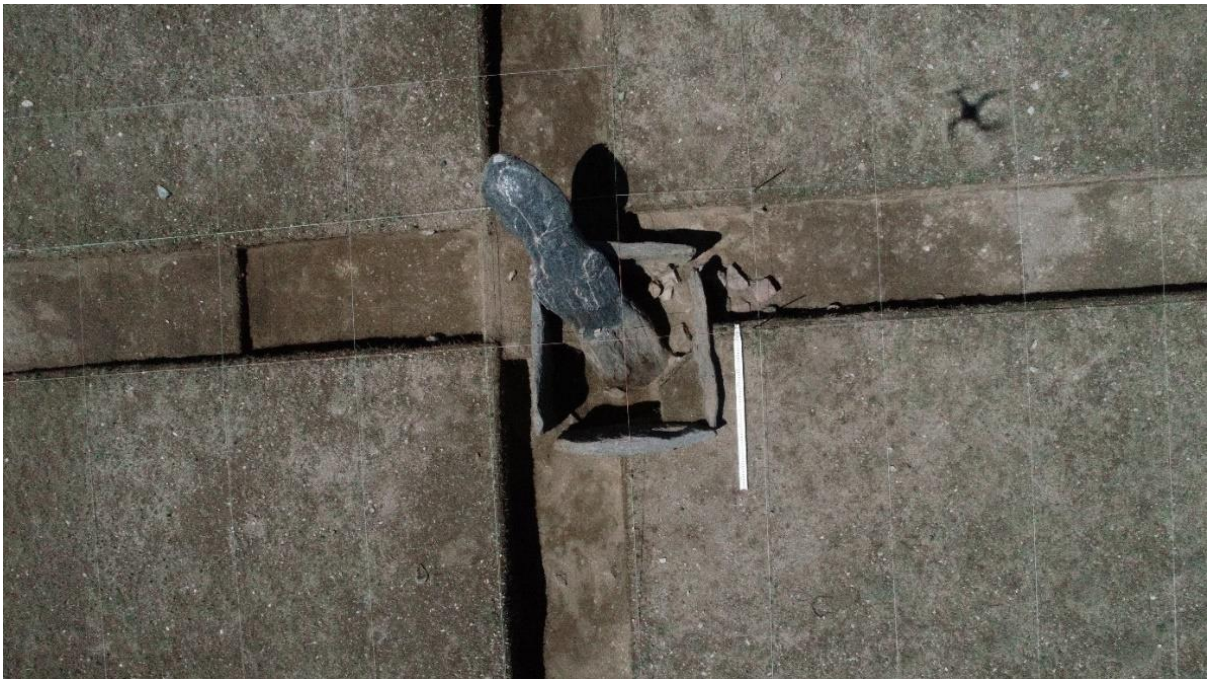
保存状態はそれほど悪くはありません。石囲い内部の発掘調査により、石像の全長は 254cm、底面の幅は 55cm であることがわかりました(図 5)。石囲い内側を埋め戻して、石像を元の位置に建てました。

石囲いの石板の外側の表面は、菱形の文様彫刻で装飾されています。石板は人物石像と同じ青灰色です。石板の内側の表面はざらざらしています。対照的に、外側は意図的に滑らかにされていて、磨かれた可能性があります。石板の保存状態は比較的良好です。石囲いの南西隅の外側に石板の小さな破片がありました（図5～7）。

図 5：石囲いの発掘

石囲いの中央に建つ石像は、当初東側に位置していたと考えられていたので、東側トレンチの発掘調査では、石像を立てるための人工的な穴の痕跡を探しました。しかし、東側トレンチの発掘調査でそのような穴の痕跡は見つかりませんでした（図 4、図 5）。

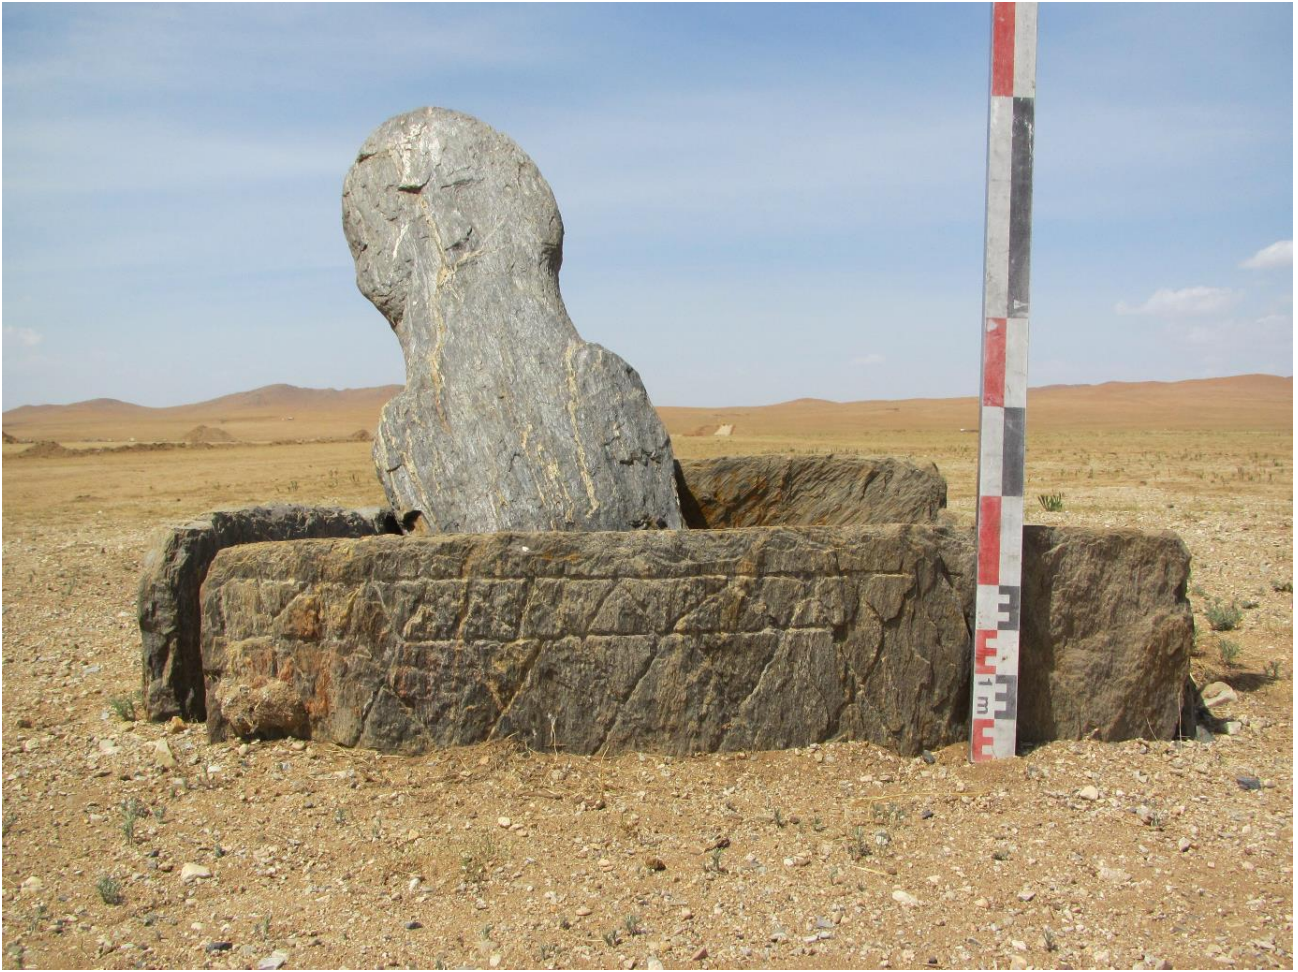
人物石像は四角形の石囲いの内側に置かれていて、南東方向に傾斜していました(図 6、図 7)。石像はかなり大きな青灰色の石で作られていて、部分描画のある石像ということが出来ます。モンゴルおよび近隣諸国の部分描画石像の多くは、目と鼻が連続する 1 本の線で刻まれており、衣服、装飾、武器、道具などは描かれてはいません(Bayar 1997:28)。

図 6：東から見た人物石像と石囲い

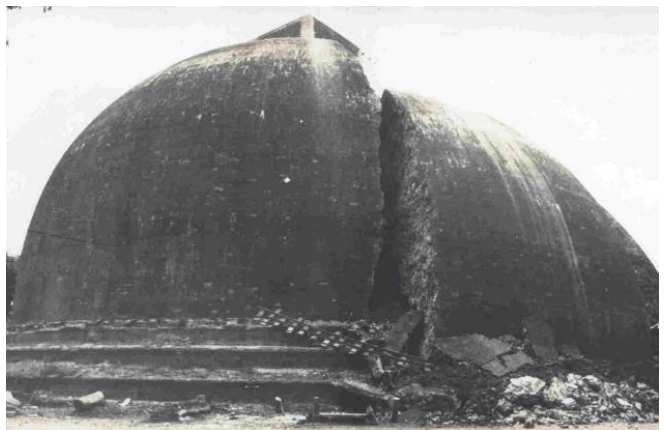
修復後のミリスアウェティヤ仏塔ドームの崩壊：1980 年代の  
2 回目の試み

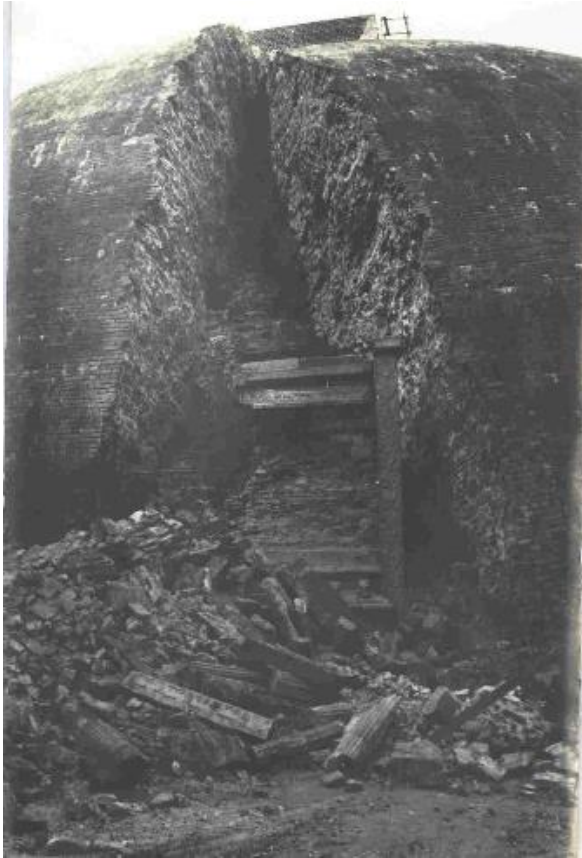
崩壊した西のアヤカ（装飾柱）

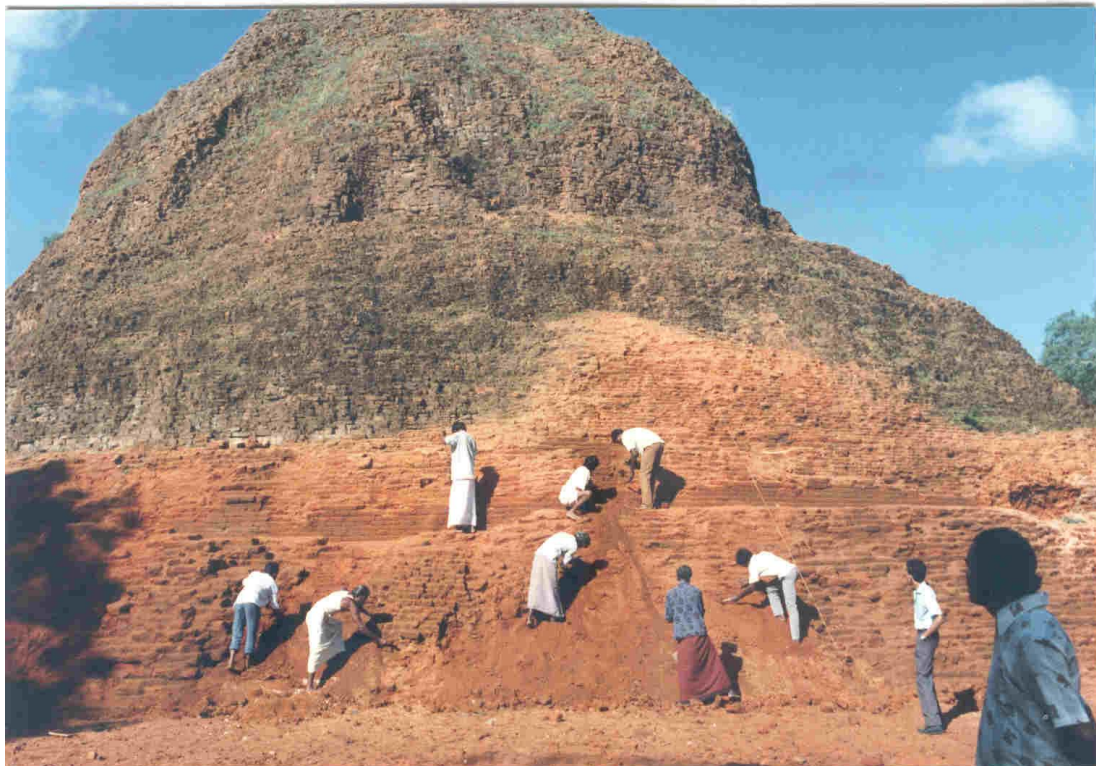
方形小室と尖塔による、新しいレンガ構造と基礎にかかる力は 40,000 kN（キロニュートン）であると指摘されました。また、方形小室と尖塔から伝わる荷重の多くが、構造物がアーチ型であることによって発生すると仮定すると、新しいレンガ構造は 287,000 kN の力を含み、基礎に伝わる総力は 327,000 kN となりました。この荷重を弾性、熱、収縮などの差動運動で支えるには、円周方向に最低 18 フィートの基礎幅が必要であり、この幅は基礎から緩んだ古代のレンガを取り除けば簡単に確保できました。

緩んでいた古代のレンガ全部が丁寧に取り除かれた。

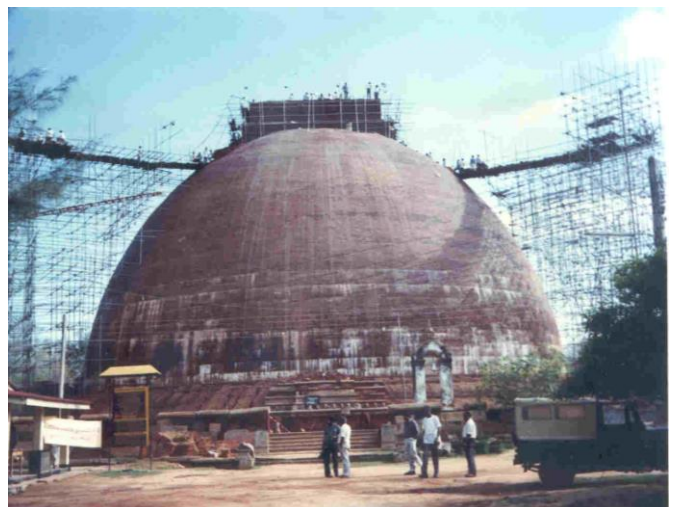
ドームが完成し、方形小室は一部完成している。

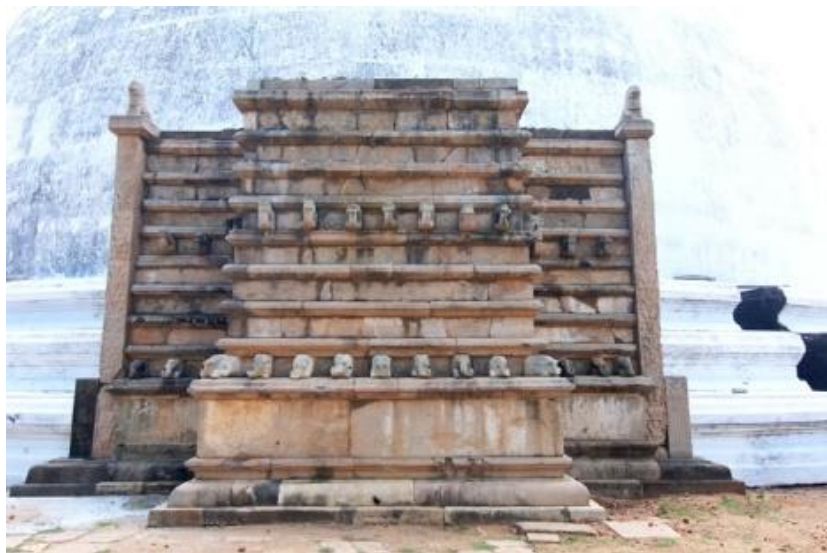
修復後のヴァハルカダ（装飾壁）

修復工事は1991年に始まり、1993年に満月のボソン祝日に行われた小尖塔の除幕式で完了した。それはこの工事を先頭に立って進めた大統領が死去した約1ヶ月後だった。

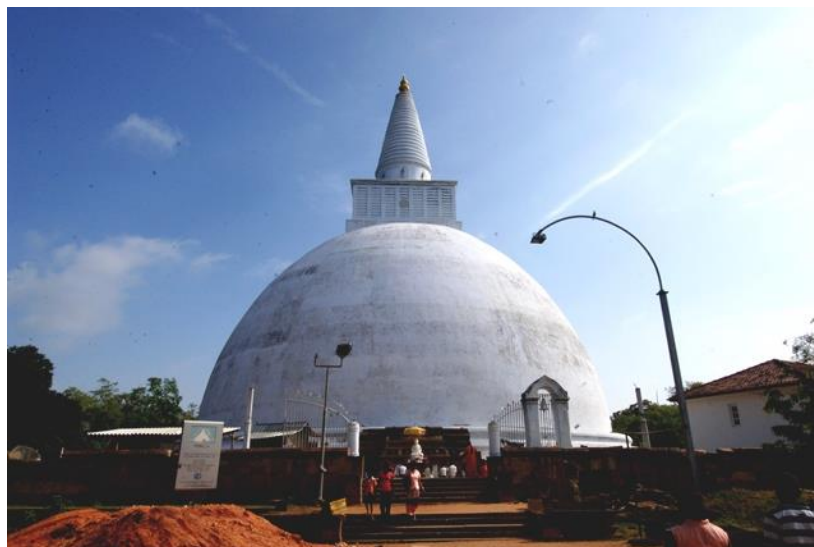
新たにモルタルを施した修復後のミリサウエティ仏塔

このため、特定強度の標準的なエンジニアリング・レンガ（提案モデルの有限要素解析によって決定）と、考古学局が過去に仏塔の保存作業で成功した、砂・石灰・セメントを混合した非常に薄いモルタル（バター粘土の代わり）を使用することに決まりました。技師らは、レンガの破砕強度は最低 400psi（重量ポンド毎平方インチ）と規定しました。

- i. 工学技術の専門家から、方形小室と尖塔の荷重を支えるためにドームを鉄筋コンクリートの外郭で覆うという提案がありましたが、建築保存の倫理に反するという理由から、考古学者や保存修復家には受け入れられませんでした。
- ii. 本文化財の高い必要性、国家的重要度、価値などを勘案し、考古学局は最終的に上記の提案を受け入れました。この提案には、仏塔を鉄筋コンクリート骨組みを含む強固なレンガ構造として復元し、古代のレンガ積み上に復元したドームを置き、新しい方形小室と尖塔を設置するという項目が含まれていました。
- iii. ミリサウエティヤ仏塔は、国内の他の古代仏塔と同様、主な建築材料として焼成レンガを使用しています。そのため、同じ仏塔でも場所によって大きさの違うレンガが使用されていました。このレンガは、バター粘土と呼ばれる粘土質モルタルの薄層で接合され、レンガ内部での動きが可能でした。現代建築のように、仏塔の建設ではムーブメント・ジョイント（伸縮継手とも呼ばれ、構造要素間の動きを緩和または吸収し、ひび割れを防止するために設計された目地）を作ることができません。そこで、接合には砂・石灰・セメントのモルタル薄層を使用しました。
- iv. この事業では主に必要な品質のレンガの供給が求められました。工学的設計として、特性圧縮強度 400psi、スリランカ規格のタイプ 2、グレード II の、標準エンジニアリング・レンガが使用されました。

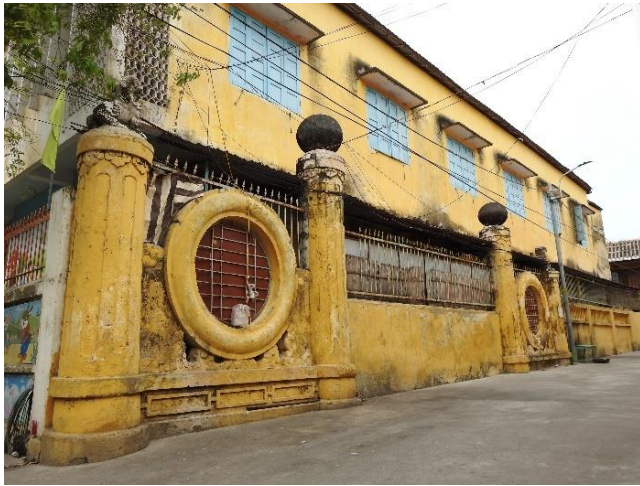
閉鎖された正門と2階建ての教室

この遺跡は、本来の機能を損なうような不適切な使われ方をされて、様々な影響を受けてきました。1960 年には、激しい戦禍によって家を追われた人々が多数押し寄せ、境内に仮設の住居を作りました。宗教的用途の他にも、公民館は地方政府の行政、軍事、社会活動の本部として使用されました。そして 1981 年からは、幼稚園として使用されました。幼児教育設備を建設するために、寺院や旗竿など建築物が解体され、門をレンガの壁で閉鎖し、前庭に新しく門と 2 階建ての教室がコンクリートで建設されました。公民館の内部は、木製の仕切り壁で区切られ、小さな部屋に分けられました。そして、遺跡の建築的景観はすっかり変貌しました。寺院の仏像は、公民館の仏像と一緒に祀られ、多くの貴重な装飾品も失われたり、違った場所に置かれたりしました。そして公民館での宗教活動も中断していました。1996 年に、東棟、西棟、本堂、祭壇などが修復され、2007 年に玄関部分が修理されました。2019 年には、幼稚園が他の場所に移転されました。これは、元の景観と機能を取り戻そうとした地方政府による多大な努力のおかげです。修復前は、公民館の屋根は劣化し雨漏りしており、木製部材は損傷していました。

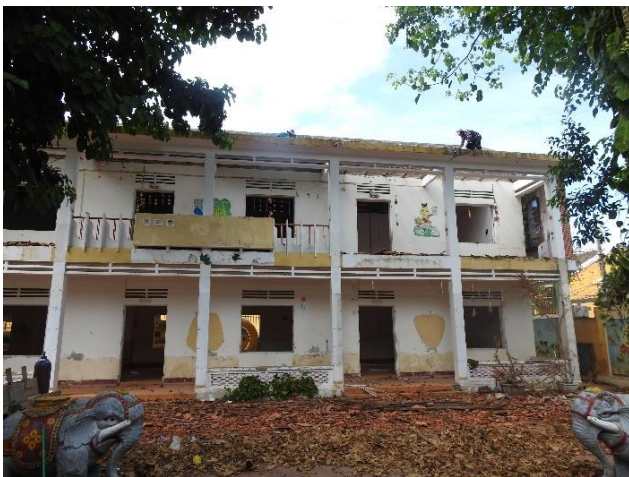
解体された2階建ての教室

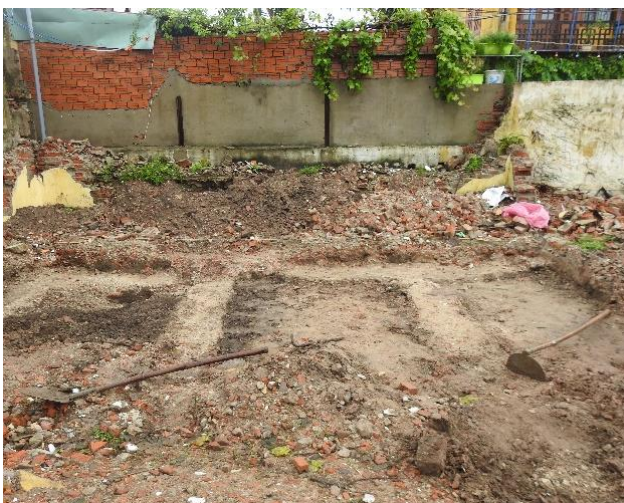
今回の事業で最も困難なのは、科学的な正確さを確保しつつ、解体された建築物を再建することでした。私たちは、かつての寺院の跡地と確認された場所で考古学発掘調査を行いました。この場所は 2 階建て教室の影響を受けており、寺院の基礎部分（後半分）の部分的痕跡が見つかっただけでした。その位置と大きさは、地域住民から聞き取った情報と完全に一致していました。これは、地域住民から得た情報が信頼できることを示しています。屋根の解体と幼稚園の台所の漆喰を剥がしている時に、明らかになった建築の痕跡に基づいて、壁は公民館の台所の壁を改修したものだと判断しました。さらに木の柱が建てられていた土台石の痕跡や位置も発見しました。前庭にある 2 基の旗竿の石の土台の痕跡は残っていません。しかし、地域住民からの聞き取りによって、旗竿土台の相対的な位置、大きさ、建築形状が判明しました。

寺院の基礎部分の痕跡

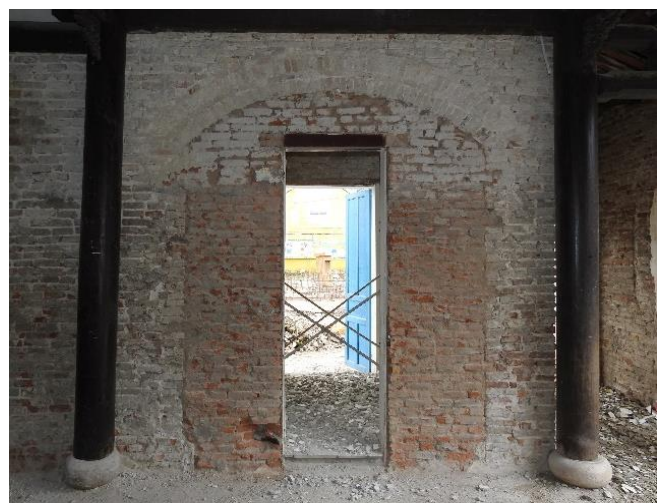
おもな劣化部位は、屋根と壁の漆喰部でした。陰陽瓦も湿気を含み苔が繁茂し、粘着剤も失われていました。公民館の主要部材を修復する際には、各建築部材の細部と建物全体の真正性は厳密に保全されました。元の部材と比べて破損および変更された部分のみだけを、解体し取り替えしました。耐力木枠と古い陰陽瓦はまだよい状態でしたので再利用しました。棟木、垂木および屋根瓦のうち腐食した物だけを取り替えしました。劣化・薄片化して剥がれた壁は石積みブロックから崩落していましたが、伝統的石灰モルタルで元通りにしました。その工程で、東棟と西棟でレンガ壁でふさがれたアーチ状の通路を発見しました。調査の結果、通路の上部構造はなおも耐力能力を保持していたので、そのふさいでいた壁を解体しました。子どもたちの教室用に、玄関の床には花崗岩のタイルが敷かれていました。そのタイルを撤去し、手作業で作られた六角形の素焼きレンガ（遺跡における原型）を元通りに敷設しました。東棟と西棟の前庭（解体され幼稚園教員の作業部屋に改修されていた）を再建しました。

東棟にあったアーチ状通路の痕跡

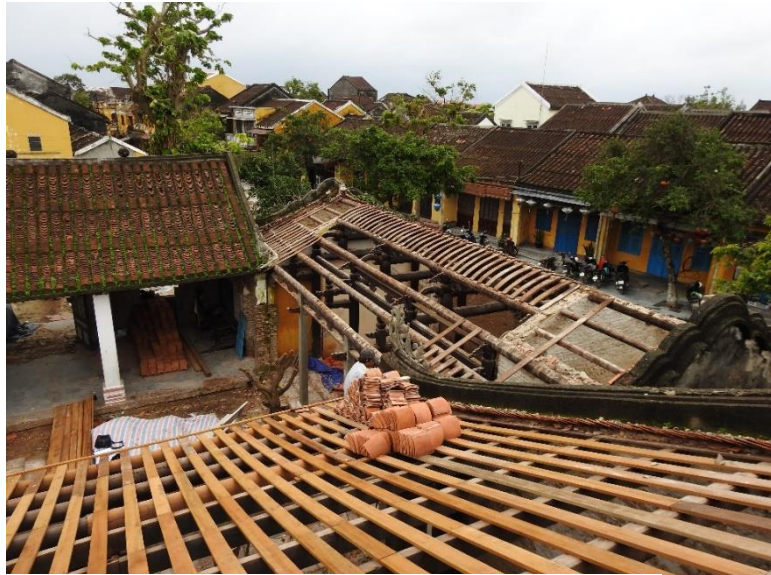
公民館の屋根の修復

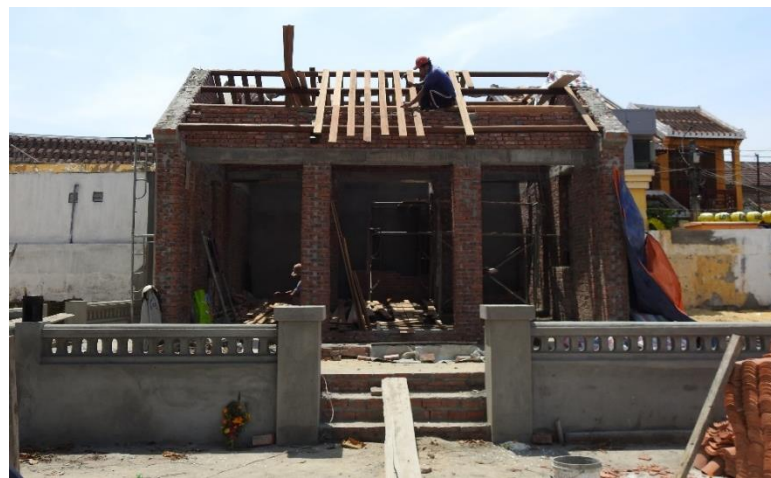
再建中の寺院
