# The Twenty-seventh Regular Report

公益財団法人 ユネスコ・アジア文化センター文化遺産保護協力事務所  
Cultural Heritage Protection Cooperation Office, Asia-Pacific Cultural Centre for UNESCO (ACCU)

## ダラスバリ・モスク：ベンガルの比類無きイスラム建築遺跡

## サンボー・プレイ・クック、古代イシャナプラ遺跡における調査活動現況

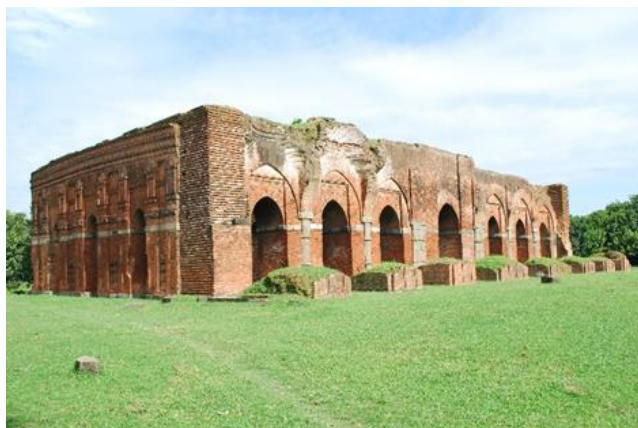
ダラスバリ・モスクの遺跡（南東の角から撮影）

ダラスバリ・モスクの東壁には 7 つのアーチ型の出入口があり、中央の出入口は他より比較的大きく、さらに北壁には 2 つ、南壁には 3 つのアーチ型の出入口があります。西壁には 9 つのミフラーブがあり、7 つは同じ大きさですが、中央のミフラーブに近接して、小さなミフラーブが 2 つあります。ミフラーブは多カस्प（裂け目やスカラップ状の形状の交点となる先端部）式アーチで、装飾煉瓦で入念な装飾が施されています。柱と片蓋柱には石が使用されており、石柱には鎖と鐘のモチーフ装飾が施されています。

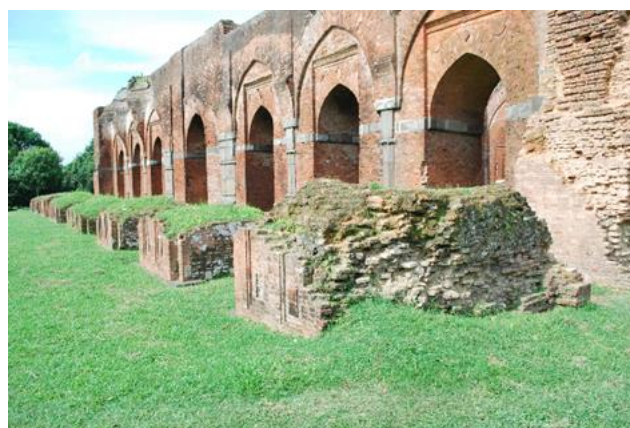
ダラスバリ・モスクの遺跡（北東の角から撮影）

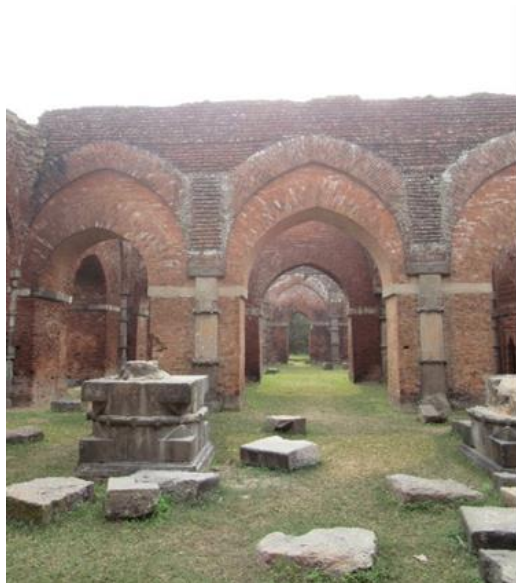
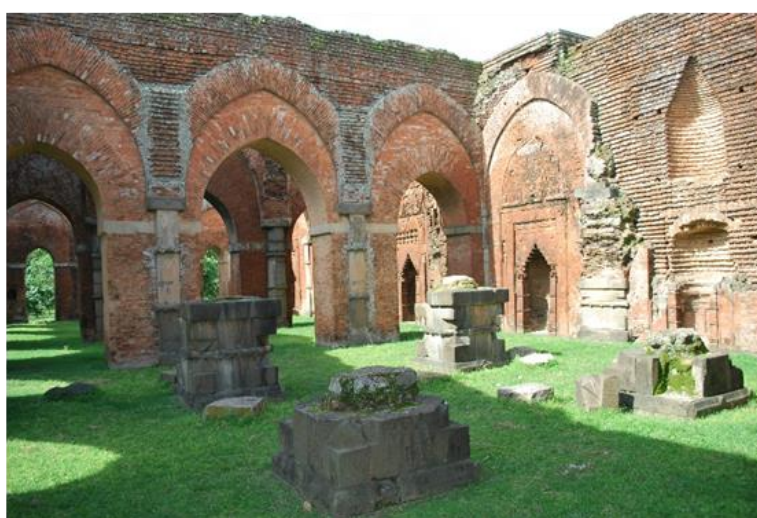
ゼナナ・ギャラリー/バドシャ・キ・タクトで使用されていた石柱の石材片

モスク内部の北西部分には、4 本の八角形の柱の跡が見てとれます。この場所に 2 階建ての台座があったことが、その柱から容易に推測できます。この台座は、バドシャ・キ・タクト（スルタンや王の礼拝室）あるいはゼナナ・ギャラリー（婦人用ギャラリー）と呼ばれますが、現在ではほとんど何も残っていません。また、モスクの外側の北西部分には、階段の一部が残っています。「北翼の北西部分では、柱は大きく八角形をしている。この柱は、2 階部分の婦人用ギャラリーを支えていたのだろう（ダニ 1961:109）」。

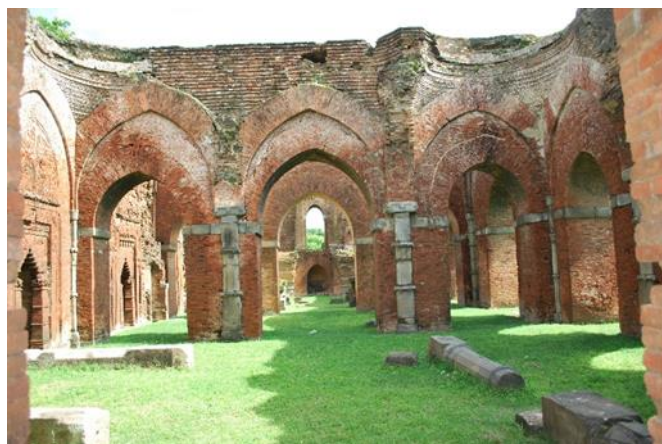
モスクの内部（北から）

礼拝室は 3 区画に分かれていました。ひとつは中央部の身廊で、北や南の部分より少し大きいです。おそらくモスクの中央身廊とベランダの柱間中央部は、ベンガルの典型的なチャウチャラ様式の屋根で覆われていたのでしょう。このタイプの屋根は、ダラスバリ・モスクの近くのソタ・ソナ・モスクやバゲルハート地区のサート・グンバド・モスクでも見られます。ダラスバリ・モスクの四隅には八角形の小塔がありましたが、すべて破壊されていました。

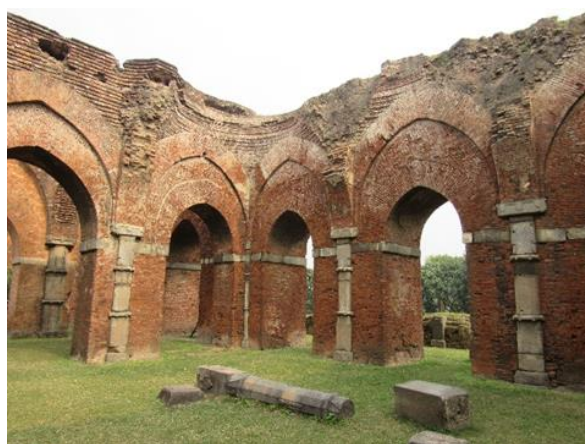
モスクの内部（北から）

ダラスバリ・モスクの内部および外部は同じように装飾されています。特に西壁の内部装飾は、非常に美しいものです。ミフラーブの内部表面は完全に装飾されていて、外部も同様に装飾されています。西壁には大きな半円形のティンパナム（装飾壁面）も作られました。各ティンパナム内部はいくつかの小さな長方形に分かれています。そこには、花々、樹木、つる植物など多くの装飾モチーフが多様なパターンで描かれています。各ミフラーブは長方形の枠で囲まれています。「さらに上にいくと、様々な意匠で浮き彫りされた半円形ティンパナの輪郭がある（ダニ 1961:110）」。同じ様に、モスクの外でも、西、北、南の壁に多くの装飾が施されています。外壁に長方形の張出し枠が多く作られ、枠には樹木や花、葉の文様が描かれています。

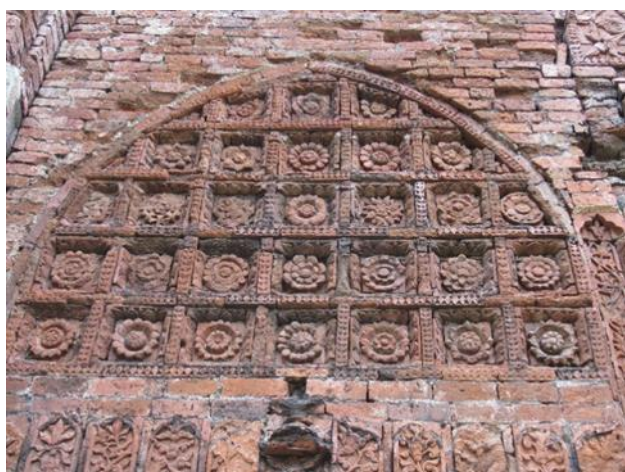
ミフラーブの半円形ティンパナムのテラコッタ装飾

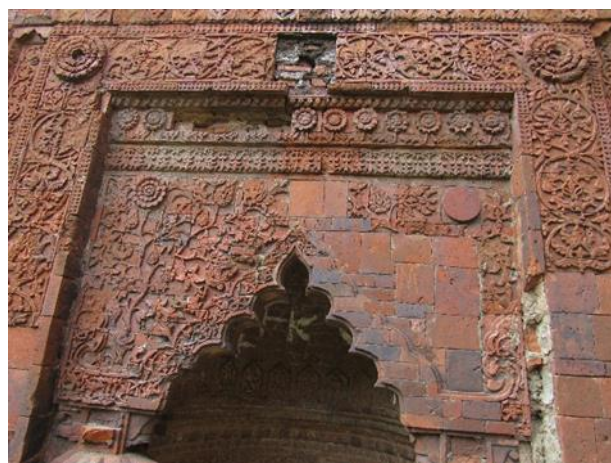
ミフラーブ上部のテラコッタ装飾

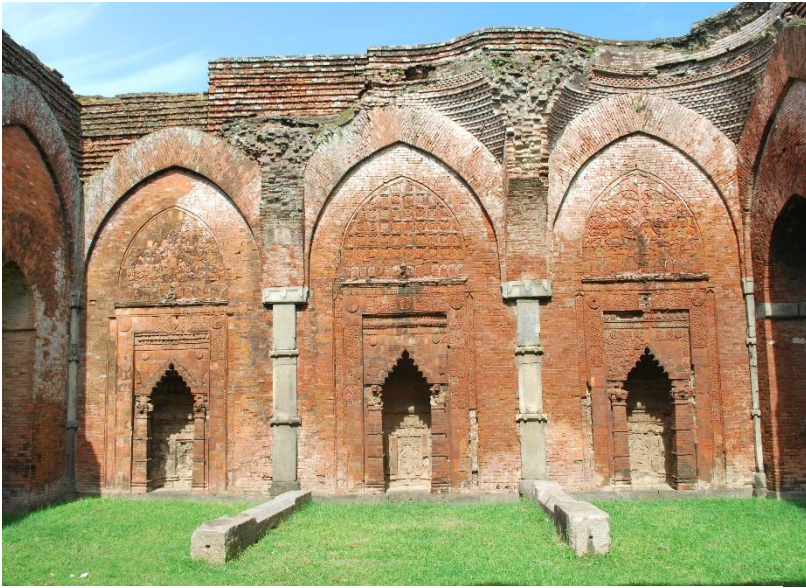
3つのミフラーブのあるモスクの南面

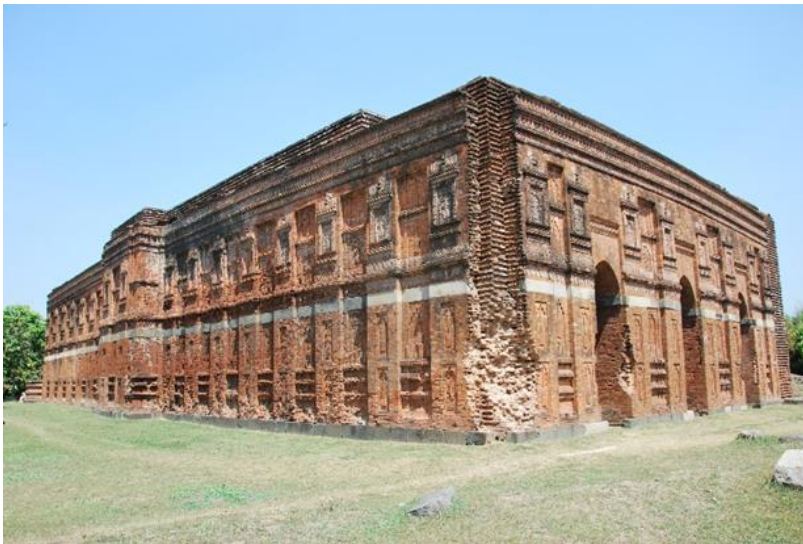
モスクの南壁と西壁

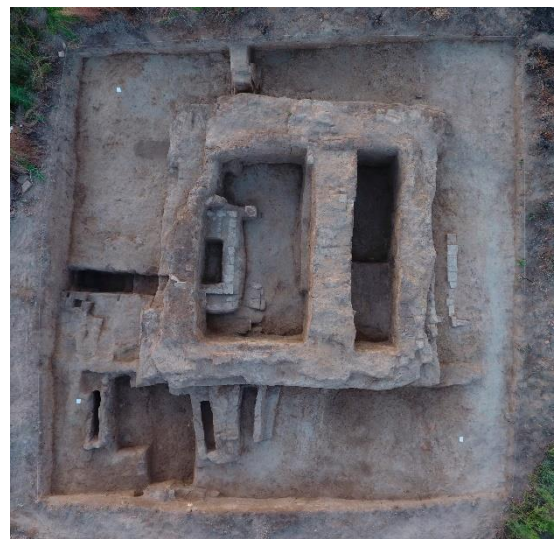
墳墓

**墳墓：**墳墓と考えられる場所に 12m×12m の範囲で発掘調査をおこないました。その結果、周囲に 13 基の遺構が確認され、それには第 1 室の遺構 1 基も含まれます。墳墓は、大きさ 7.8m×8.1m、高さ 1.3m の泥レンガ造りで、2つの小部屋からなる小正方形構造で、周囲に子供の遺骨が配置されていました。床は粘土層で覆われていますが、本来は漆喰を用い踏み固めて作られた床でした。

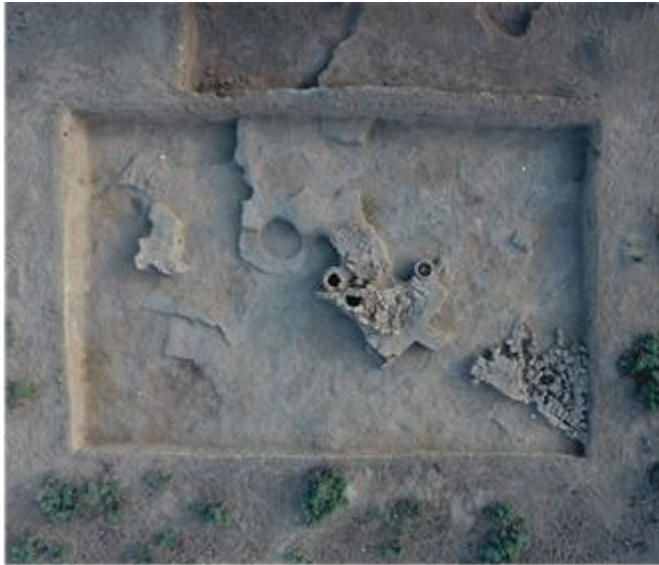
発掘調査地点 No.1

最初の考古学調査では、要塞の壁の内側にある 2 件の遺構と、要塞の外側にある 1 件の墳墓を調査しました。発掘調査 No.1-2021：特定区域で、昨年の発掘調査の南側に沿って 5m×10m の予備発掘がおこなわれました。その後、西側へ 10m 拡張。今回の発掘地点は、前回の 2020 年の発掘地点とは、東西の線に沿って残された縁部分で分断されています。表層を清掃する工程で、露出部全体から陶器の破片、散乱した焼成レンガ、骨などが発見されました。地下 50cm の地点では、考古学的に見て損傷のない（完全に接合復元できる）2 個体の土器片が発見され、その後カザフスタン考古学事業組合の修復専門家が復元しました。

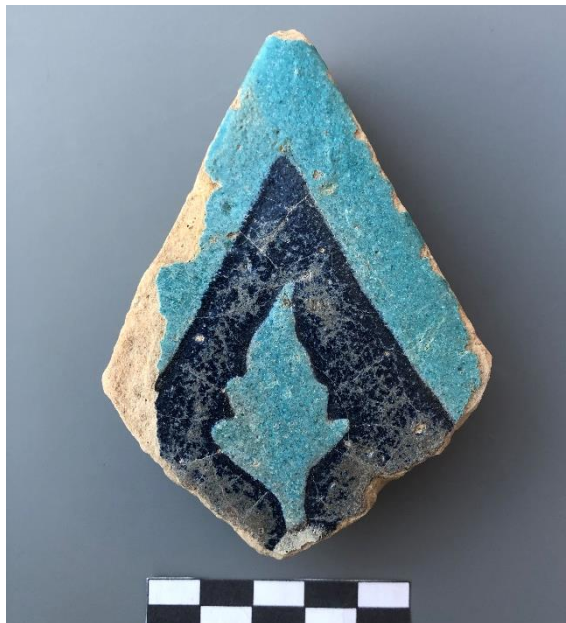
発掘遺跡 No.1 出土の菱形の装飾タイル

**中央に花飾りがある装飾タイル**。青緑色と濃青色の 2 色からなります。形はひし形で、最も広い部分で長さ 8.7cm、幅 7.7cm です。高密度で均質な薄い色の粘土で作られていました。

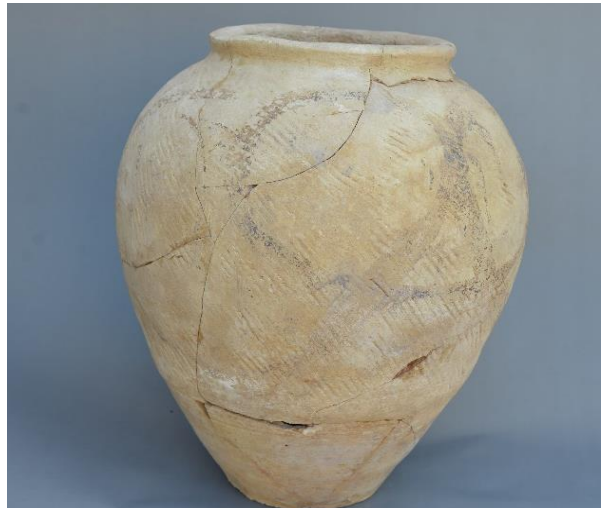
発掘遺跡 No.1 出土の壺 1 号

**壺 1 号：**陶製の完形の壺。厚肉で、粘土は均質で密度が高く、淡いベージュ色をしています。上部は 4 列

の焼成レンガで覆われています。高さは 54cm、縁部分の直径は 50cm。内部はレンガの破片を含む灰などの遺物で満たされています。底部分は完全な状態でした。

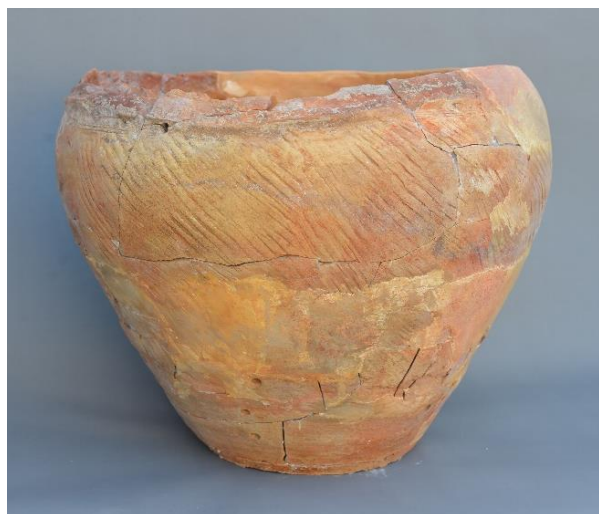
発掘遺跡 No.1 出土の壺 3 号

**壺 3 号：**高さは 41cm、縁部分の直径は 50cm です。この壺は接着材で修復されています。器壁は層状になっており、一部の破片にはしわや亀裂が入っています。粘土は不均質で、ところどころ損傷しています。内部には、石灰化した小牛の骨の遺物やレンガの破片および大量の淡灰色の灰がありました。

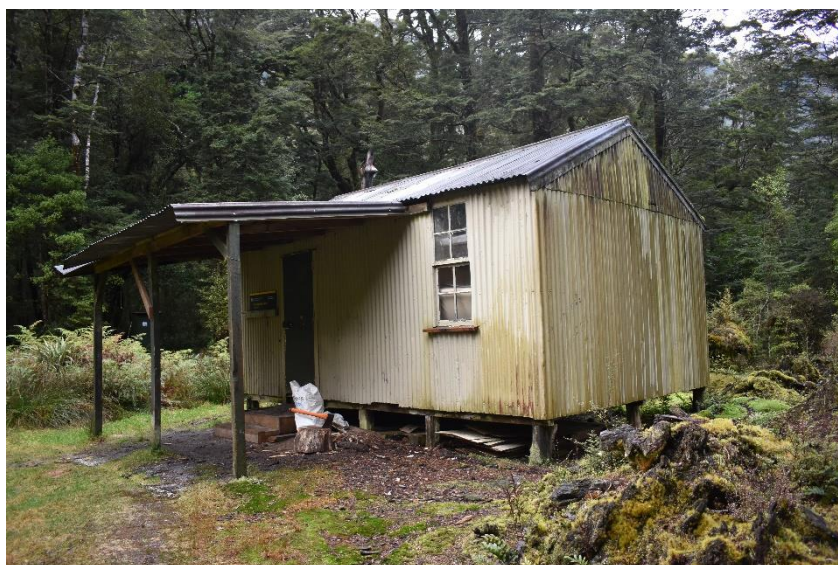
図 2：1930 年代建築のフリーマン開拓地の小屋（写真：NZHP）

フリーマン開拓地の小屋は、約4×6mの大きさで、マレル家の人々が1930年代に波形鉄板と地元のリーム（マキ科の針葉樹）材で建築しました（図1・2）。フィヨルドランド国立公園において、マレル家はブラッドショウ・サウンドとマナポウリ湖を結ぶ自然歩道を作り、そこに旅行者のための4軒の小屋を建設し、個人経営の観光事業を始めました。フリーマン開拓地小屋は現存する唯一の小屋ですが、第二次世界大戦にその所有者はイギリス国王となりました。1960年代に、小屋は1930年代建築当初の内装が改修され、国立公園特有の赤色に塗装されました（図3）。そして1970年代には波形鉄板で作られた煙突が撤去されました。何年間も小屋は維持されていますが、安全基準を満たすためには大規模な修理計画が必要となります。工事が遺産としての真正性を守ることを確実にするために、遺産コンサルタント社がその指針として修理計画と作業仕様書を策定しました。工事は2022年初頭に予定されています。大部分の建築構造は1960年代に作られており、この時期以降の歴史的写真しか入手できません。そのため、この時期の小屋の通りに修復することに決まりました。それ以前の構造であると認定されたものはその場に残されます。ユネスコ世界遺産であるフィヨルドランド国立公園を訪れる人は誰でも小屋を利用できることになります。

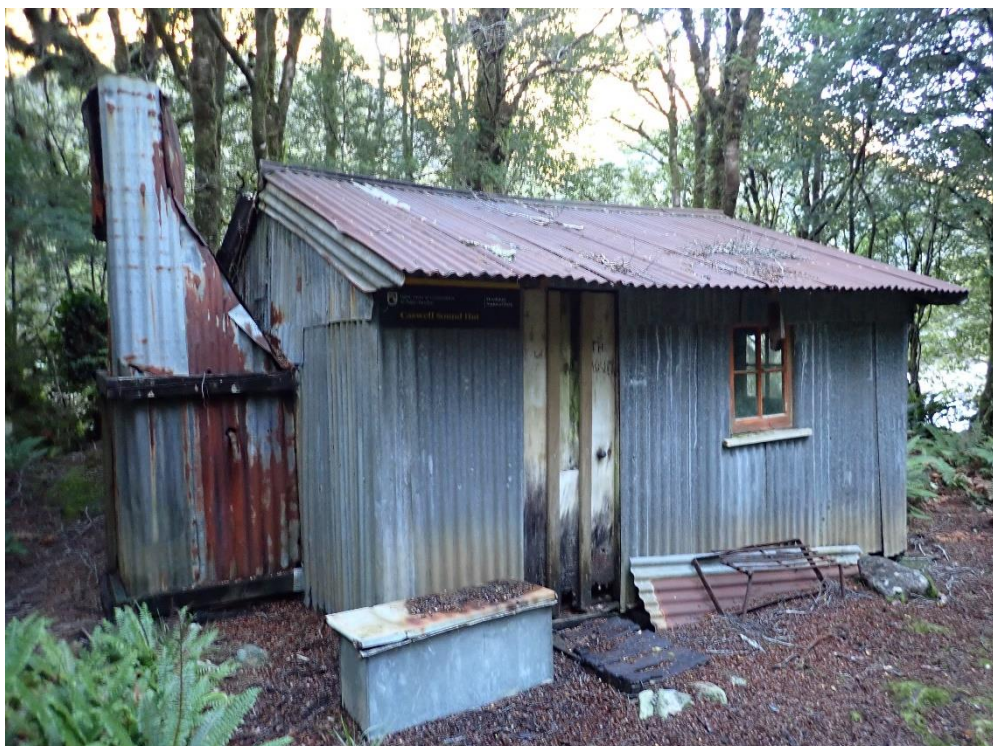
図 4 : 1949 年建設のキャスウェル入江の小屋（写真：筆者）

アメリカとニュージーランドの探検隊が、フィヨルドランドとアメリカに生息するワピチ（大型のシカ）の個体群の違いを研究するために、1949年にキャスウエル入江の小屋を建設しました（図1・図4）。1950年にアメリカ・ワピチがフィヨルドランドに放たれ、その後地元のアカシカとの交雑が行われました。研究活動は小屋建設の直後に終了し、その後小屋は、1960年代まで水陸両用飛行機が運ぶ緊急食料の貯蔵所として、狩猟者が使用しました。小屋は現在も使用されていますが、最近の大規模修理が実施されたのが1993年と1994年で、緊急の修理が必要とされています。小屋の大きさは5.3m×3.7mで、波形鉄板とリーム材で建設されており、古典的西海岸風の波形鉄板製の煙突と再生利用の20世紀初期の窓がついています。20世紀前半期からフィヨルドランドに残された奥地の小屋としては、最も原型といえるかもしれません。修復によって、小屋の遺産としての真正性が保全されることを確実にするために、遺産コンサルタント社が2022年に予定されている修復工事のために、指針として修理計画と作業仕様書を策定しました。小屋の建築様式は保持される予定で、損傷していない元の木材と鉄板はすべて取っておかれました。小屋はユネスコ世界遺産であるフィヨルドランド国立公園内にあります。

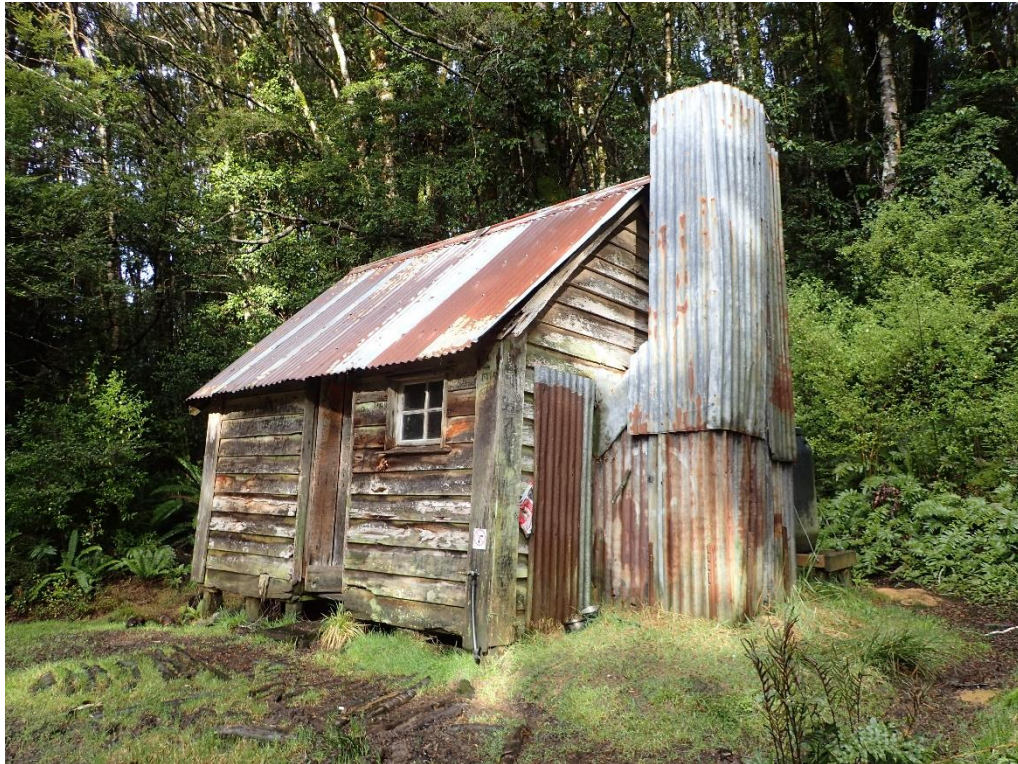
図 5：1910 年建設のマーチンの小屋（写真：NZHP）

マーチンの小屋は南島ムリヒク地区のロングウッド森にあり、2.5m×2.5mの大きさです（図1・5）。小屋は1910年にフレッド・メイソン氏によって建設されましたが、それ以前に小屋があったのかどうかは

わかっていません。この横板張りの小屋に使用された木材は、地元産のシルバービーチ（ニュージーランドのブナ）をメイソン氏が建築現場で大のこぎりを使って製材しました。当時の木製屋根は波形鉄板屋根の下に今も健在です。煙突は波板鉄板と木材で作られており、窓は 20 世紀初頭風です。内装は時の経過と共に変更されましたが、本質的には真正性を保っています。ロングウッドの金鉱山に水を供給するため 1891 年頃に作られたマーチン用水路の保守を担当していた管理人が、この小屋を使用していました。この小屋は、以前の管理人小屋を新しくしたものかもしれません。現在、小屋の修理計画と作業仕様書は完成しており、修復作業は 2022 年後半に開始される予定です。

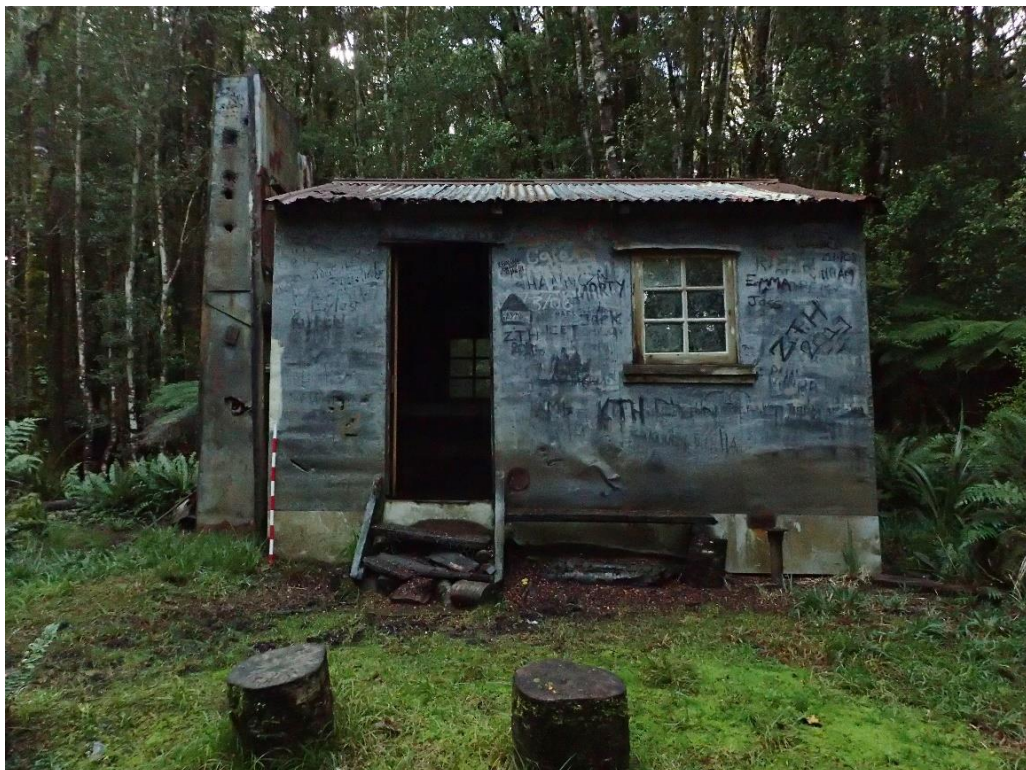
図 6：おそらく 20 世紀初頭に建設されたターンブルズダム小屋だが、19 世紀の部材を使用している可能性もある（写真：NZHP）。

ビッグダム小屋（別名：ターンブルズダム小屋、図 1・図 6）もロングウッド森にあり、近隣の 1898 年に建設された金採掘ダム（ビッグダムとしても知られている）保全のために建てられた可能性があります。小屋の大きさは 2.5m×3.5m で、板状鉄板と大のこぎりで製材し手斧で仕上げた木材（多分シルバービーチ材）の骨組みで作られています。煙突は板状鉄板、屋根は波状鉄板で作られていて、窓は 20 世紀初頭風です。小屋の修復のために、現在策定中の修理計画と作業仕様書では、使用木材の種類と小屋の建築年代などを確定する予定です。小屋は 19 世紀後期と 20 世紀初頭両方の部材を使用しているか、もしくは 20 世紀の部材で以前の小屋の木材を置き換えた可能性があります。2022 年に小屋の修復に着手されることが望まれます。

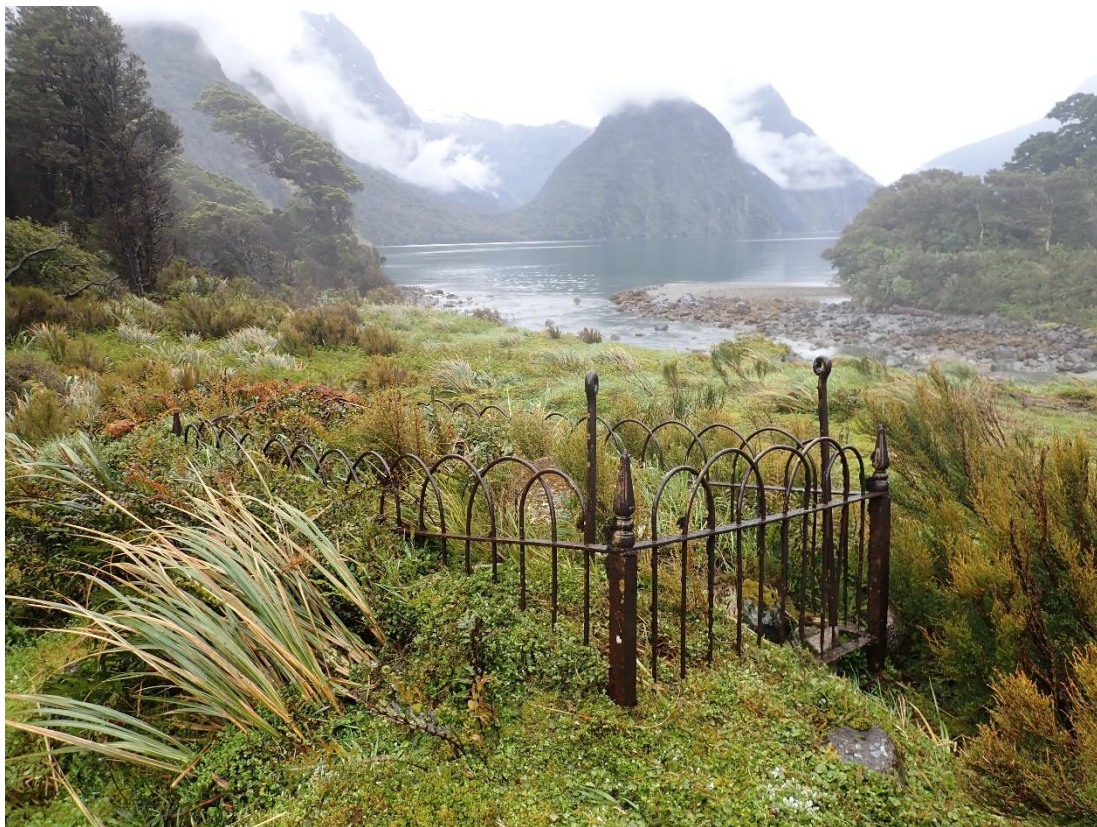
図 9：フィヨルドランド国立公園のミルフォードサウンドにあるウィリアム・ラスパンの墓所（写真：筆者）

その墓は、フィヨルドランド国立公園（ユネスコ世界遺産）内のミルフォードサウンドのセメタリーポイントに位置し、多くの人々が、ニュージーランドで最も美しい墓であると考えています（図 1・図 9～11）。それは、ウィリアム・ラスバン（1838-1894）の墓です。ウィリアムはウエストポートからやってきて、この地に約 25 年暮らしました。ニュージーランド・タブレット紙（1894 年 12 月 21 日付 33 ページ）の死亡欄によると、彼は健康状態も良く、ミルフォードサウンド在住の友人ドナルド・サザーランド氏を訪問中に死亡したのは予期せぬことでした。ドナルドと妻エリザベスは 19 世紀末から 20 世紀初頭にかけてミルフォードサウンドで「シャレット」というホテルを経営していました。ウィリアムは、妻と 4 人の娘そして 3 人の息子を残して亡くなりました。ある情報源によれば、彼はおそらくノバスコシア州出身のカナダ人で、ミルフォードトラックで作業中に死亡したそうです。周囲を鉄で装飾された美しい墓石がウィリアムの墓地のためにつくられました。不幸なことに、時は墓を蝕み、2020 年のフィヨルドランド洪水で墓石は半分に割れ鉄製装飾も壊れました。自然保護局は歴史的墓地保護トラストと協力して、この修復プロジェクトに取組みました。文化財の修復を専門とする記念碑専門石工に、墓の修復査定をしてもらい、2011 年から 2012 年にかけて修理に取りかかりました。元の墓石は脆くなっていたので、現場から恒久的に移動し地元の博物館で展示される予定です。新しい墓石がウィリアムの墓所のために作られ、鉄製の装飾は修理後に墓に戻される予定です。

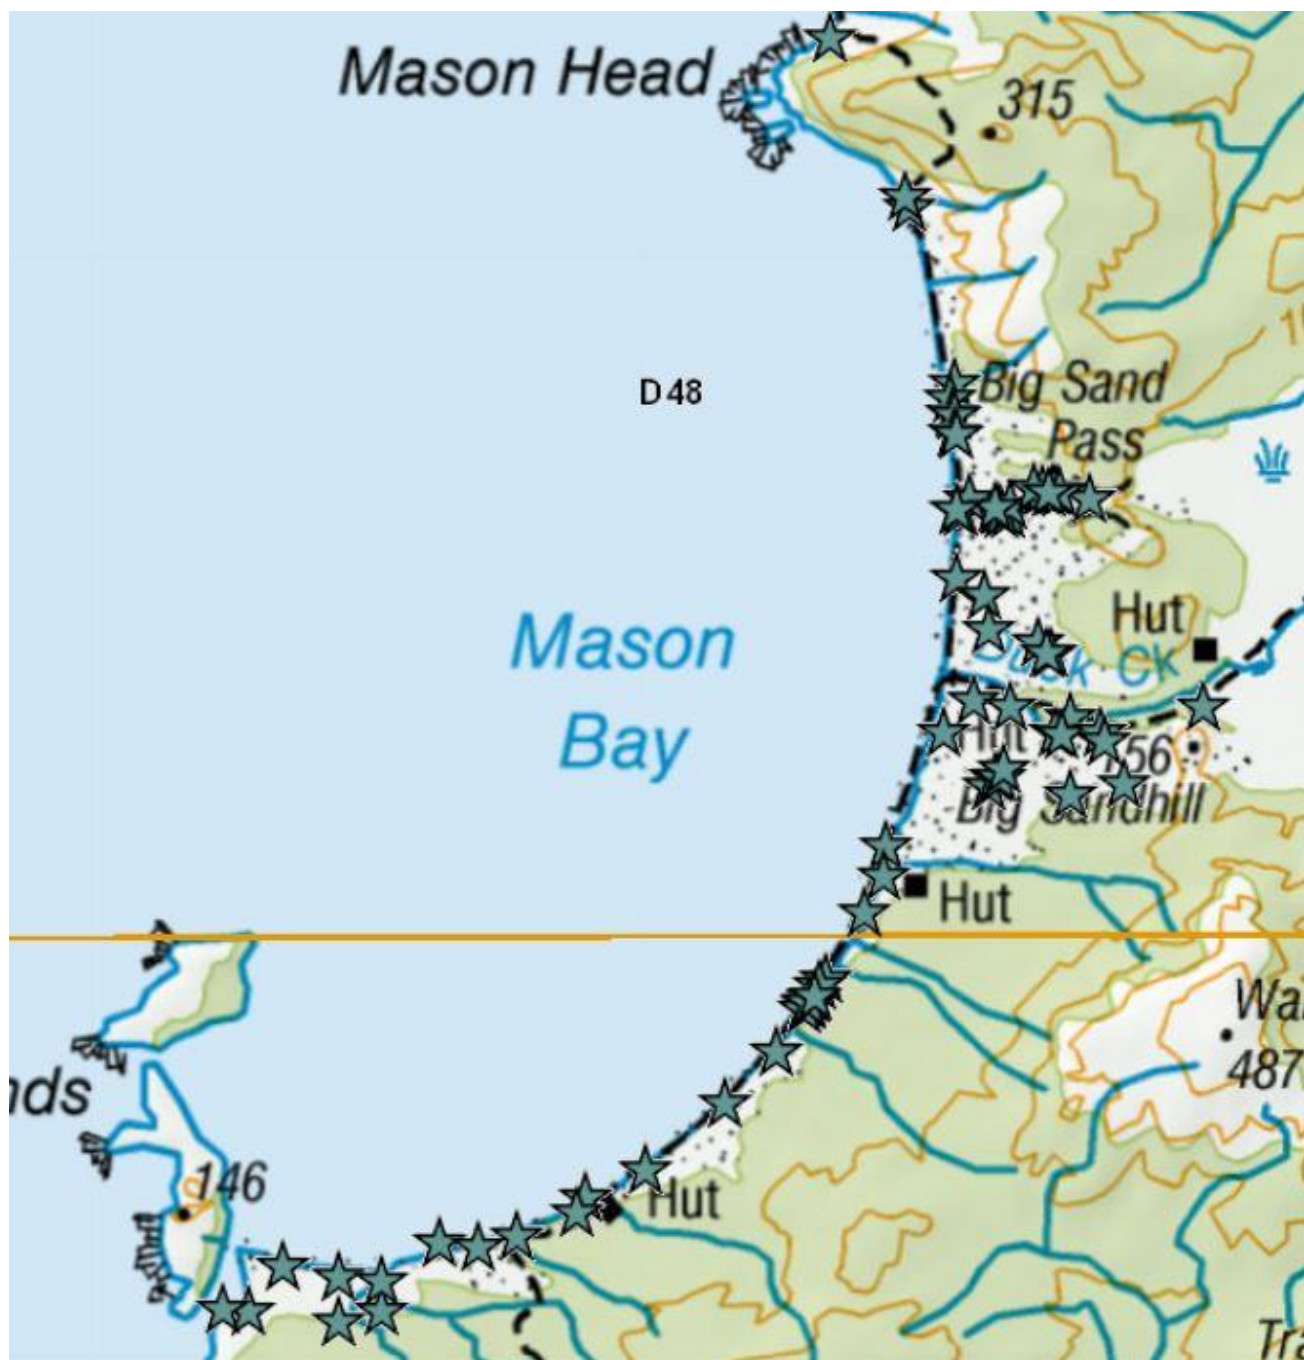
図 12：メイソン湾、スチュワート島（ラキウラ）の記録された考古遺跡、（出典：ArchSite）

ラキウラ西海岸のメイソン湾にある広大な砂丘が何年にもわたって浸食されたことにより、多くのマオリ考古遺跡が露出していました（図 1・図 12-14）。高波を起こす原因となる気候変動が浸食を促進し、それは今後も続くことでしょう。砂丘の浸食と遺跡の露出の一因のひとつに、マラム（イネ科の雑草）の問題があります。マラムは砂地を安定させるためにパケハ（ヨーロッパ人）が持ち込んだのですが、何十年ものうちに砂丘の自然力学を変化させてしまい、高い砂丘が間断なく崩れ落ち続け、考古遺跡が露出しました。自然保護局による砂丘修復工事では、マラムの根絶を視野にいれています。それによってピンガオ（カヤツリグサ科）のような在来種の砂丘植物が生育する場所を増やし、砂丘の自然力学を回復させるのです。この修復は地下に埋まっている考古遺跡の保護にも役立ちます。修復工事の期間中は、露出した遺跡の管理が必要となります。2022 年 2 月から自然保護局は、メイソン湾のイウィ（部族連合）と共に砂丘を調査する例年のプロジェクトを開始します。既知の遺跡記録を更新し、新しい遺跡を記録し、露出した遺構や遺物を管理します。マオリにとって文化的価値と影響力がある多くの遺跡が存在するため、この作業はきわめて重要です。

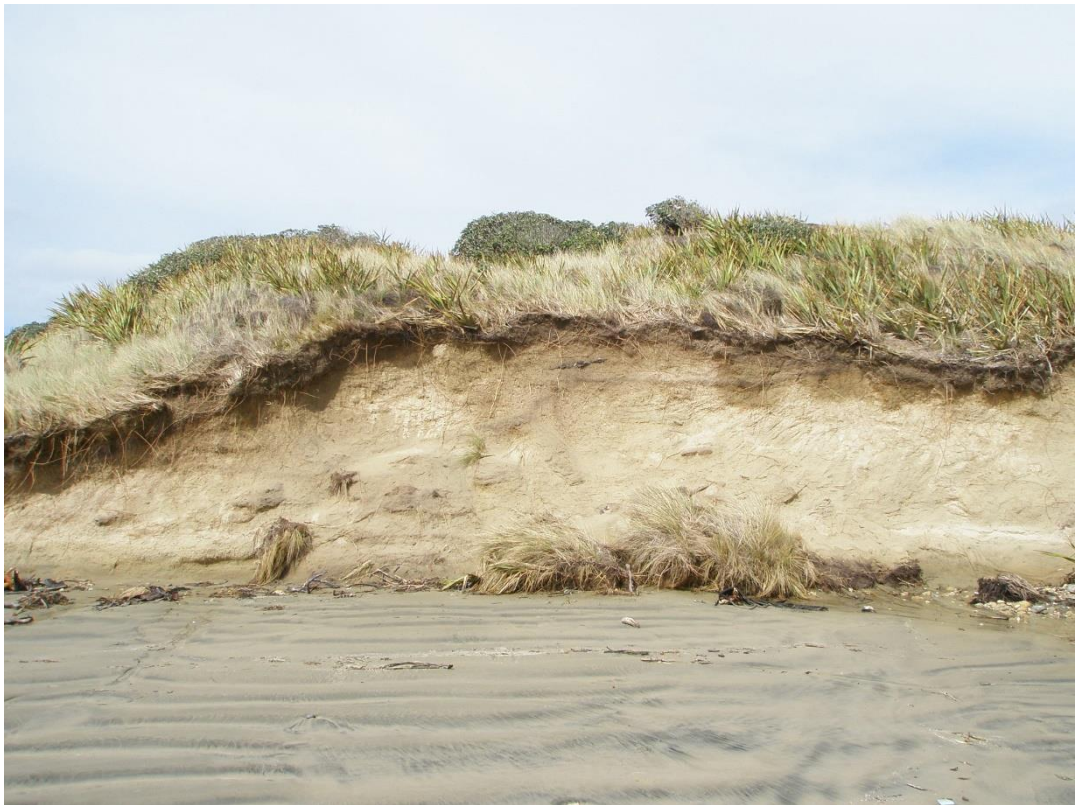
図 13：メイソン湾、スチュワート島（ラキウラ）では、砂丘がひどく浸食され遺跡を露出させている（写真：自然保護局/SCHIP 協力者）。

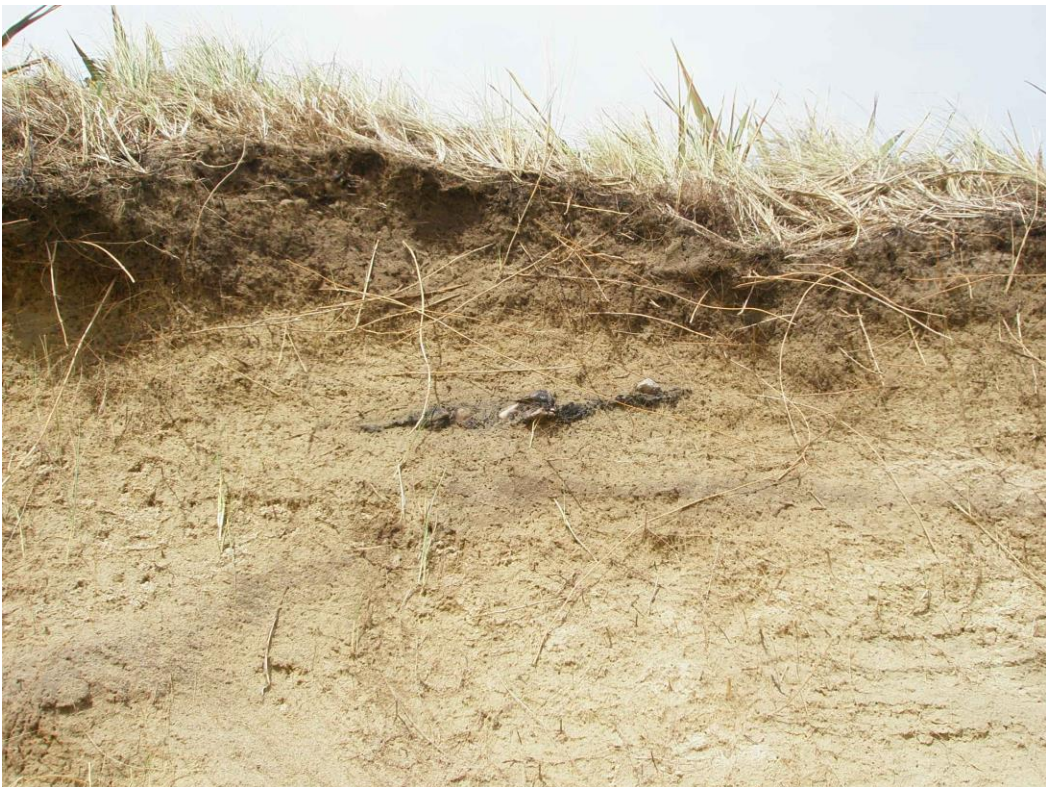
図 14：砂丘が浸食され遺跡の端の部分が露出している様子を近くから撮影（写真：自然保護局/SCHIP 協力者）
