The Thirtieth Regular Report

公益財団法人 ユネスコ・アジア文化センター文化遺産保護協力事務所
Cultural Heritage Protection Cooperation Office, Asia-Pacific Cultural Centre for UNESCO (ACCU)

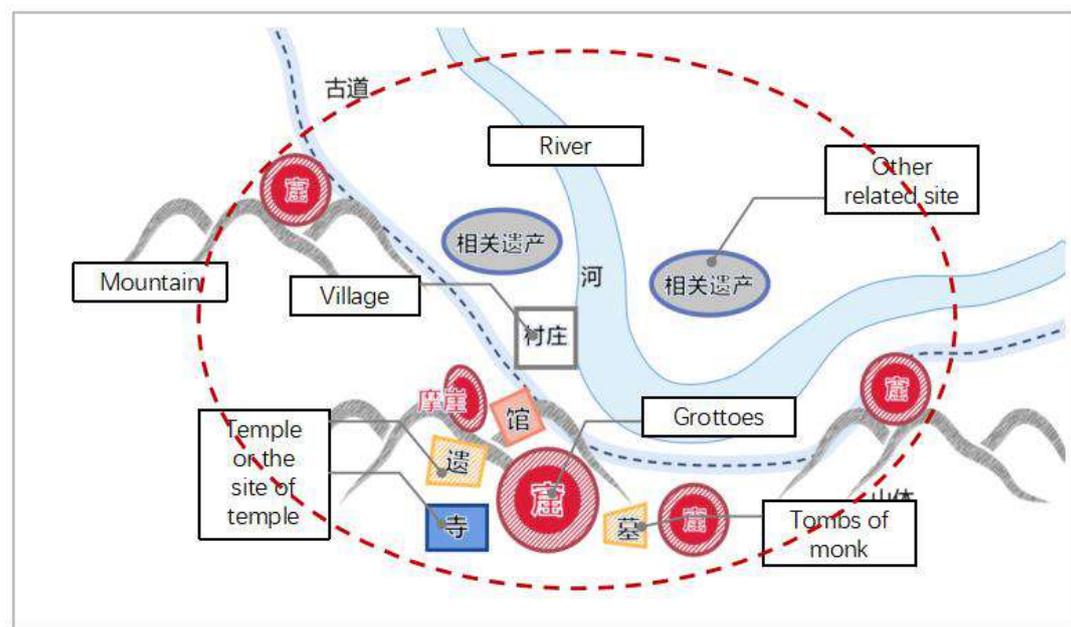
図 15. 「コア・パーク・エリア」の包括的要素図

最近の石窟考古学と研究の進歩に伴い、学界は石窟とその歴史的環境との関係をより深く理解するに至った。また、「総合的な要素」による保存と展示という考え方は、次第に専門家間でコンセンサスとなりつつある。このことから、石窟寺院国家遺跡公園の設計においては、石窟寺院の展示と活用にこの概念を採用することとした。具体的には、重要な石窟と、それに密接に関連する周辺の小規模の石窟、さらに景観、古道、寺院構造、集落、僧侶の墓所など、相互に関連する要素を統合することを目論んでいる。その目標は、「コア・パーク・エリア」と呼ばれる総合的な展示エリアを作ることである（図 15）。この「コア・パーク・エリア」は石窟寺院国立遺跡公園の主要な構成要素となる。展示物や展示内容の範囲を広げることによって、来訪者はより豊かな体験ができ、情報へのアクセス性も向上する。

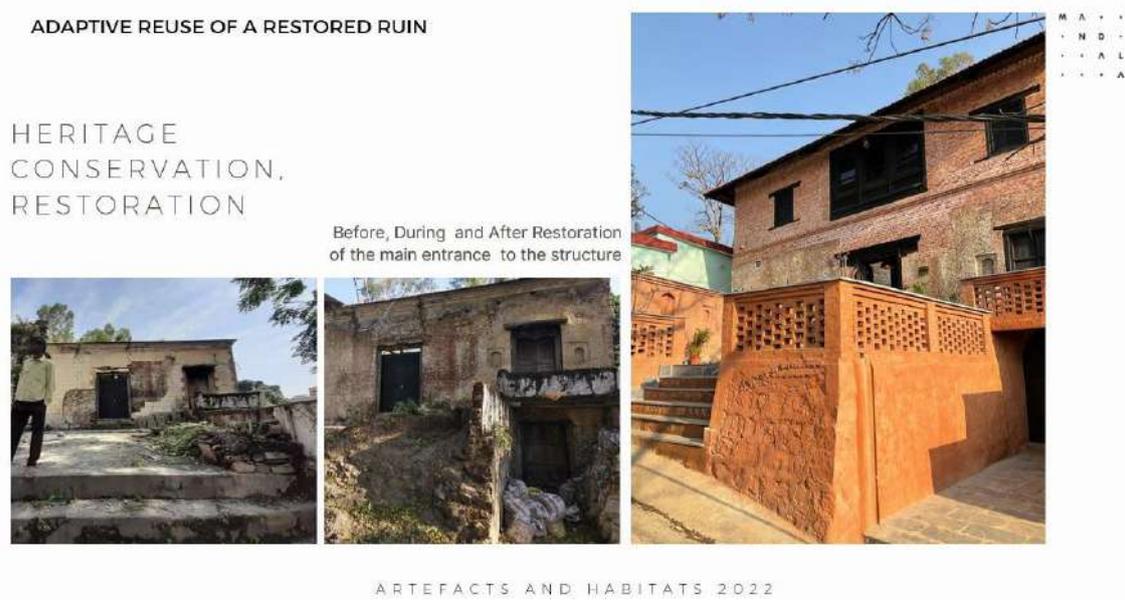
図2. 建造物の築修復前後の正面図 出典: Studio MANDALA, *Arteacts and Habitats Sustainable Solutions*

本稿では、この時期に建てられたそうした一棟の事例(図2)を取り上げる。修復は、これら建造物に新たな命をもたらしたのみならず、当時使われていたいくつかの珍しい建築習慣を目の当たりにする機会にもなり、約200年前の慣習に関する洞察をもたらすものだった。英国統治以前に存在したインドの各都市には、このような建造物が何千とあり、そのほとんどは植民地時代以前の建造、また一部は植民地時代に建造されたものだった。これらは修復が必要な状態だが、特定の都市のアイデンティティの重要な一部となりうるものである。しかしながら、発展途上国においては、関係者の知識不足や関心の低さ、直面する課題、また修復工事への対応に必要な技能がほとんどないことから、街レベルでの遺産の保存修復はえてして後回しにされがちになる。

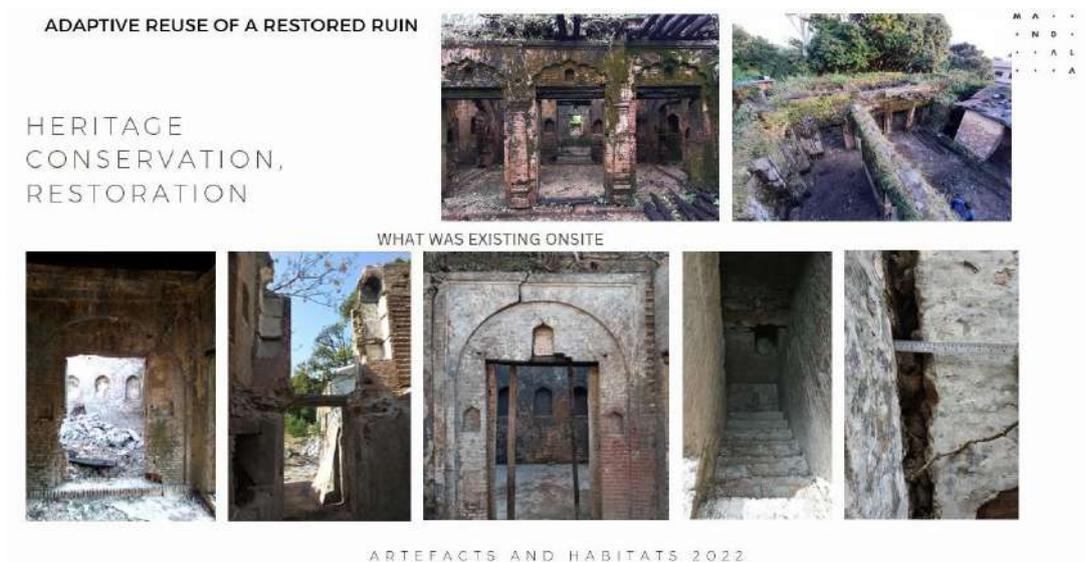
図3. 建築修復前の建造物の画像

本稿で取り上げるのは、インド北部の丘陵地帯、ウッタラーカンド州のデヘラードゥーンにおける事例である（図3）。この建造物は、図4に示すように、一段高くなった地上階（主たる生活の場）と半地下（主に羊・ヤギ等の家畜の飼育の場）の2層から成っている。地上階の上のテラスには、階段の上にある部屋のみが残っている。建築上は、中庭を中心として計画されたらしく、アーチ型の開口部が各部屋へとつながっている。装飾的な石積みの柱とアーチから、この建物のもともとの入り口は「ハヴェリ」¹のような精緻なものだったであろうと思われる。壁の厚みは345mmから450mmと幅があり、明かりを灯す土製ランプを置く切り欠き（窪み）である「アーラ」²がいくつもあった。構造壁は、そのほとんどが特殊なレンガを使ったレンガ積み（「ラカウリ」²）で、特定の部位には地元の石材が使われていた。当初、残っている建造物の調査を行った際、建造物のあらゆる部分が苔に覆われ、植生の繁茂が見られた。1カ所だけ当初からの木造梁が見つかったが、そこ以外はすべての部分で屋根が完全に崩壊していた。場当たりの増築で、重い屋根材によって過剰な荷重がかかったためと思われる。初期調査では、崩落した屋根の一部も発見された（図3）。

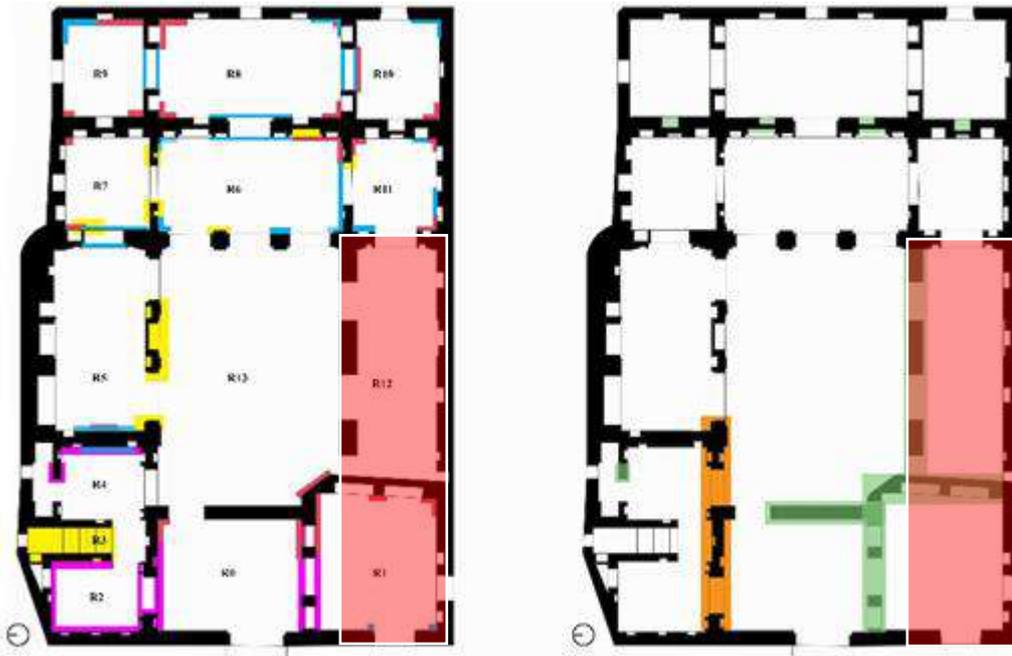
図面番号 RE/RA/02 by Mauli Mishra on 02/10/19
出典 Studio MANDALA, Artefacts and Habitats Sustainable Solutions LLP

- 地盤沈下による大きなひび割れ・剥離 ■ 2階部分を解体予定
- 追加的損傷防止のため直ちに修理が必要な構造上の亀裂
- 1階部分を解体予定 ■ 改築と修理が必要
- 様々な材料（不揃いの瓦礫／レンガ、セメント）による後世の増築部分

図 4. 状態評価と解体計画の策定。赤でハイライトした部分は地下部分

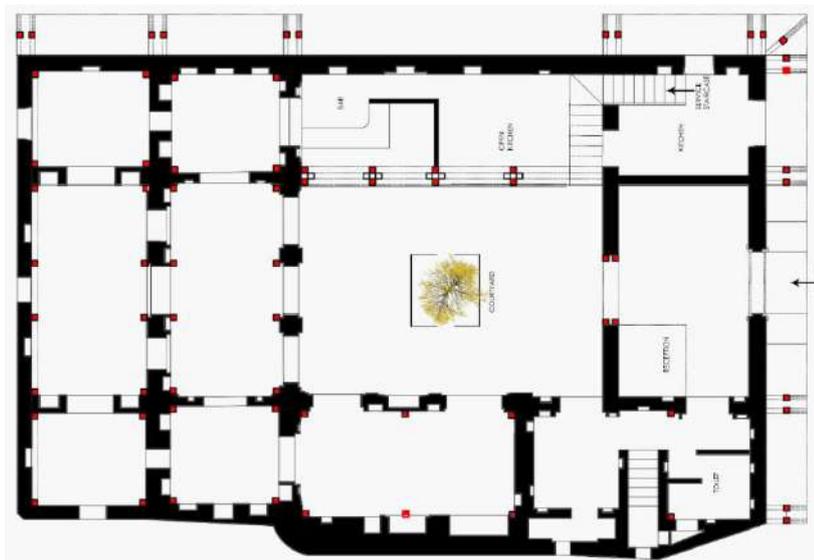
図 5. 提案された 1 階平面図³：図面番号 RE/RA/03 作成者 Mauli Mishra 作成日 02/10/19
出典：Studio MANDALA, *Artefacts and Habitats Sustainable Solutions LLP*.

ステップ 12.新しい用途に適応するデザイン開発（図 5）

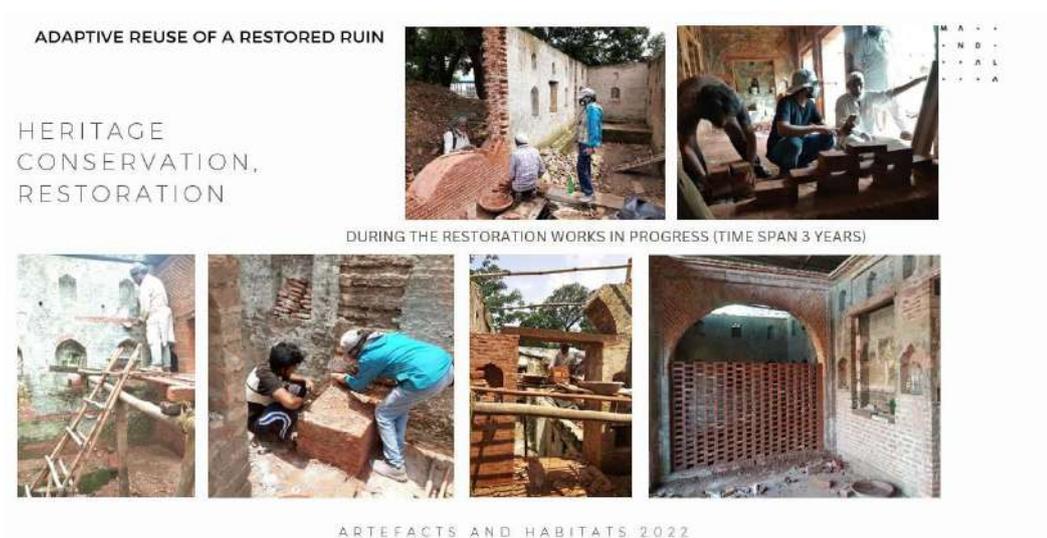
図6. 修復作業が進行中の構造物の様子

植生の除去は、工事の主要な部分となった。これは、いくつかの壁の接合部に床の高さまで葉が鬱蒼と生い茂っており、それが壁と一体化していたためである。これを無理に取り除けば壁を傷つけてしまうことから、支えながら修復を進め、ゆっくりと対処していく必要があった。

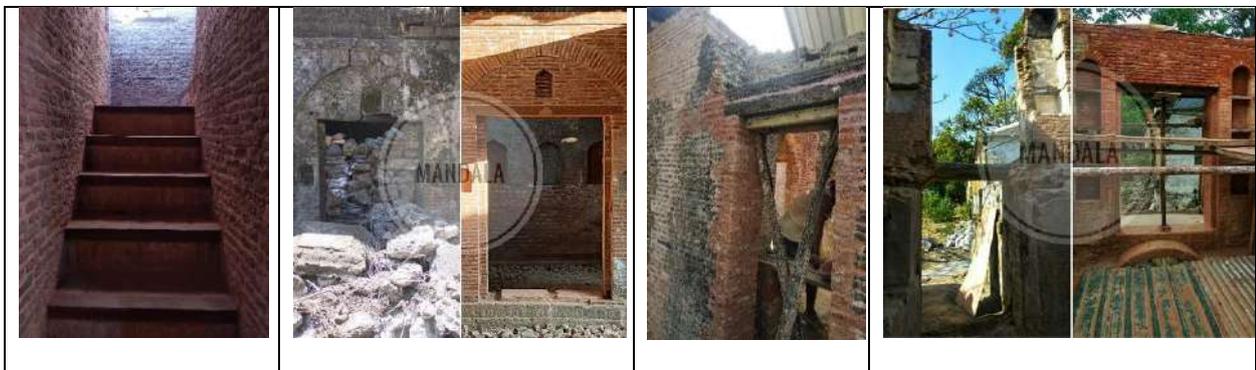
図7a、b、c、d. 建築修復作業が進行中の構造物の様子

アーチ型の開口部においては、ほとんどのアーチは破損しており、解体後に安定を図り、部分的に補修するか、完全にやり直す必要があった（図7b）。開口部のすべてでまぐさが欠落しており、構造体を損傷させる大きな原因となっていた。現場で見つかった構造的に問題のない古い梁は、クリーニングして処理を行い、数箇所の開口部のまぐさとして再利用された。他の箇所ではまぐさを新規に設置した（図7cと7d）。

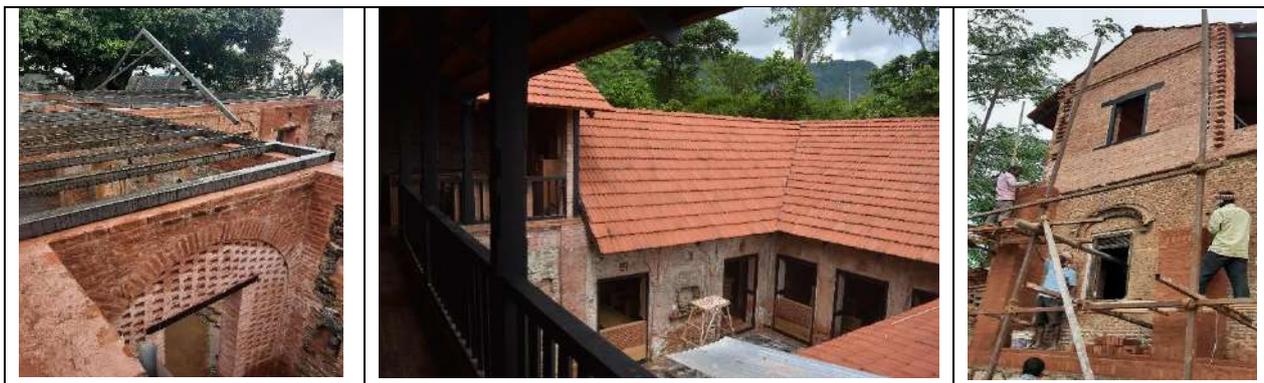
図 8 a、b、c 屋根葺きとバットレス工事中の構造物の模様

もうひとつの大きな作業は、長い外壁のひとつに大幅に支持を追加することであった。これは丘陵の端に沿って約 12 メートルにわたって伸びている壁で、外部バットレスの支えがなく、複数箇所で沈下による損傷が見とめられ、斜め・垂直方向の深刻なひび割れや膨張が顕著になっていた。この面には、内側で補修が進む間、外側に沿って足場を組んで、ほぼ 2 年間常に支持を行った (図 8c)。

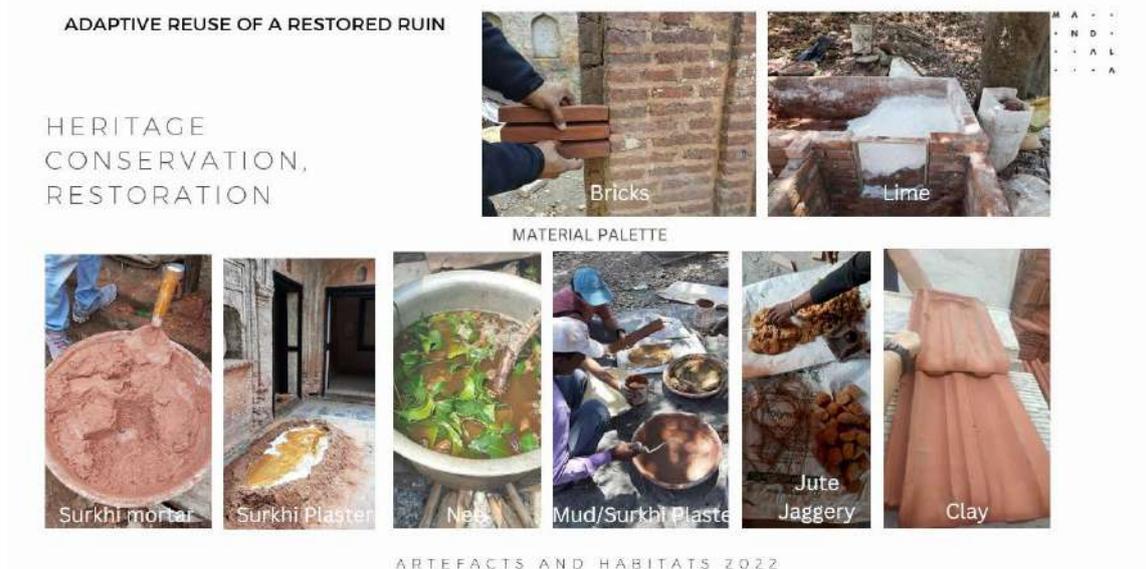
図9. 建材パレット

伝統的な漆喰は、全体計画の重要な部分であり、ジャガリー（赤糖）、ジュート、インドセンダン、石灰、砂、黒レンズ豆、地元の土（きれいに洗ってふるいにかけてしたもの）など、伝統的な材料をさまざまに配合し、何度もトライアルを重ねた結果、完璧な配合比を導き出すことができた (図 9)。こうして得られた漆喰は、セメント系の漆喰が素早く固まり強度を増すのに比べ、時間の経過とともにゆっくりと強度を増していったが、いったん完全に乾燥すれば、より強度があり、レンガ造りの石積構造ともしっくりくるものとなった。

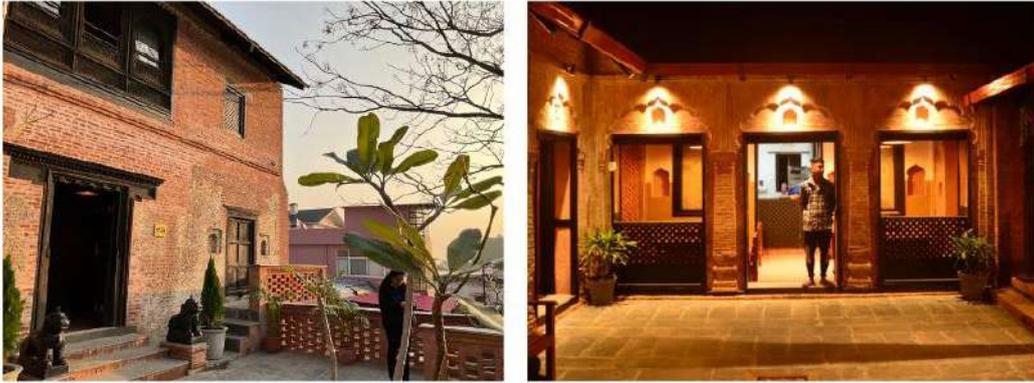
図 10. 修復完了後の建造物の正面図 (左)、中庭 (右)

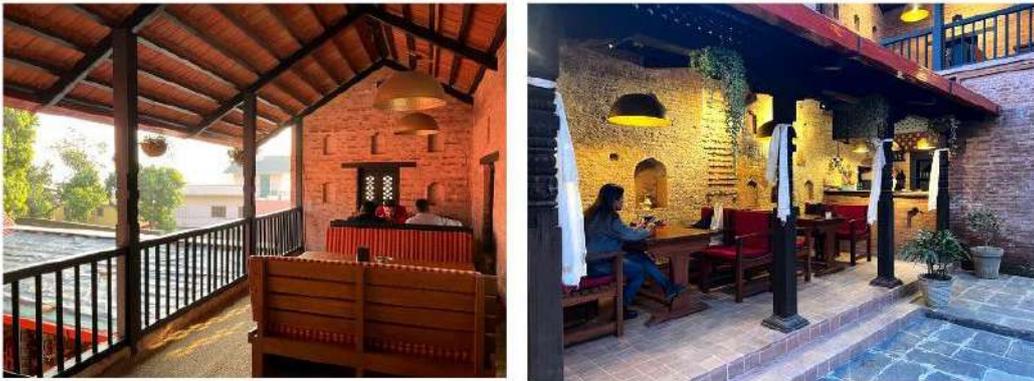
図 11. 修復完了後の建造物の様子 1階 (左)、中庭 (右)

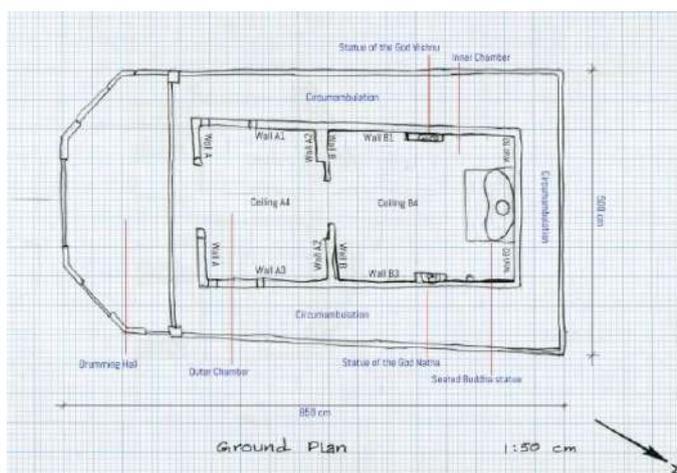
図7. タンピタヴィハーラの平面図

イメージ・ハウスの実測を行い、平面図、側面図、正面図、断面図を作成した。加えて、壁画や彫刻を含む壁と天井の図面については原寸大で作成した。

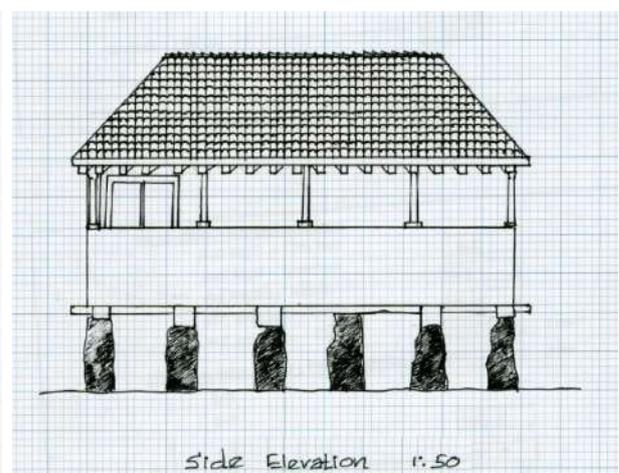
図8.側面図 (太鼓堂は除外)

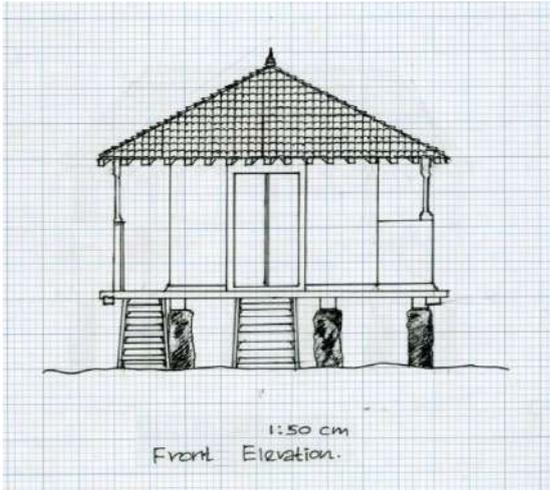
図9. 正面図

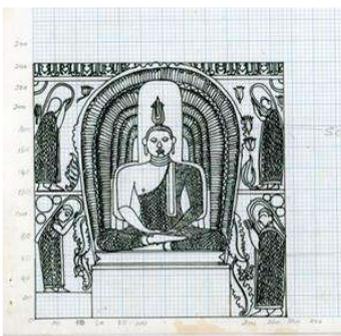
図10. グラフィック・ドキュメンテーション
(壁番号 B2)

壁画と彫刻のスケッチは、方眼紙を使用して原寸大で製図した壁図面上に描いた。壁画と彫刻のデータは全てこのスケッチに含めている。その後、方眼紙に描かれたスケッチをトレーシングペーパーにトレースし、壁の腐朽状態を標準記号を使って記録した。また、漆喰が壁から剥離している箇所については、肉眼で観察し、壁の断面図を作成した。その際に、断面が何層かで構成されていることが判明した。

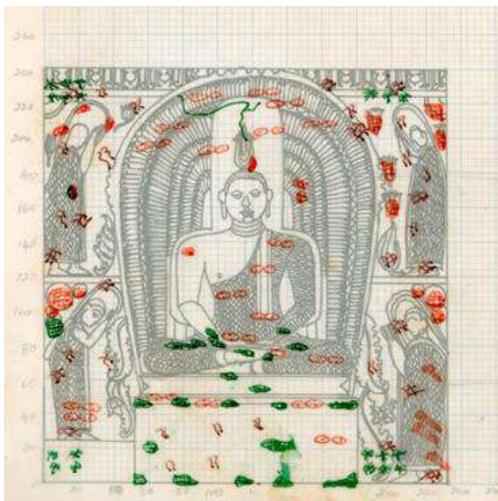
図 12. 壁の腐朽状態のグラフィック・ドキュメンテーション (壁番号 no.B2)

- まず塗膜表面に、クモの巣や昆虫の小さな巣（スズメバチの巣）が認められた。また、長期間にわたってランプや線香が灯された結果、塗膜上に堆積した炭素粒子（煤）も確認された。天井画が煤の被害を最も受けている。天井の蓮華模様は、全体が煤の層で覆われ、ほとんどそれと認識できない状態になっていた。
- 彩色層において、ある程度の剥離が観察された。塗料受容層と塗装層の結合が脆弱化したことが、下塗り層の剥離の原因と判断した。
- ある箇所では塗料受容層が剥離していた。下塗り層と塗料受容層との接着力が弱まった結果、塗料受容層の剥離部分で下塗り層が露出した。
- 支持構造と下塗り層間の接着力が弱まっている箇所があり、漆喰が剥がれ落ちた際に荒打ち漆喰壁が一部露出した。
- 壁には細かいひび割れが見とめられた。壁の上部から下部にかけて伝播したものである。
- もうひとつの一般的腐朽状態として、ある箇所では塗装層が完全に損壊していることが確認された。
- 彫刻から破片が脱落した例も多数あった。かつて、帰依者たちには誓いの儀式の一環として、端切れに硬貨などを包んで神像の腕にくくりつける習慣があった。この習慣によって、彫像の手や腕が少なからず損傷を受けていた。
- ドラゴン・アーチ（マカラ・トラーナ）には小型の彫刻群があるが、それらの中に一部に破損して落ちていたものがあった。
- シロアリ被害は、イメージ・ハウスの内外ともに認められた。
- 屋根の破損部分から雨水が流れ込んで来ており、イメージ・ハウスの床板に腐朽の危険があった。

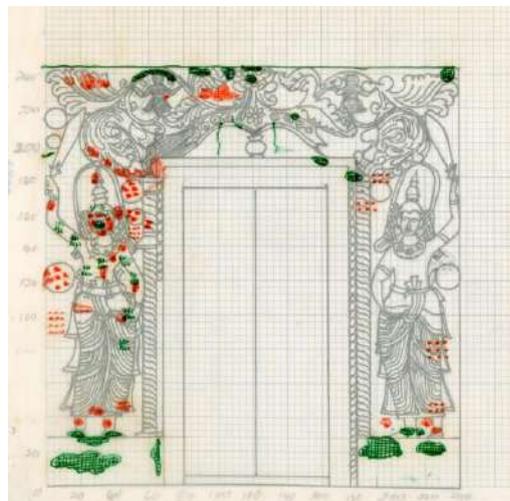
図 13. 壁の腐朽状態のグラフィック・ドキュメンテーション (壁番号 no.A2)

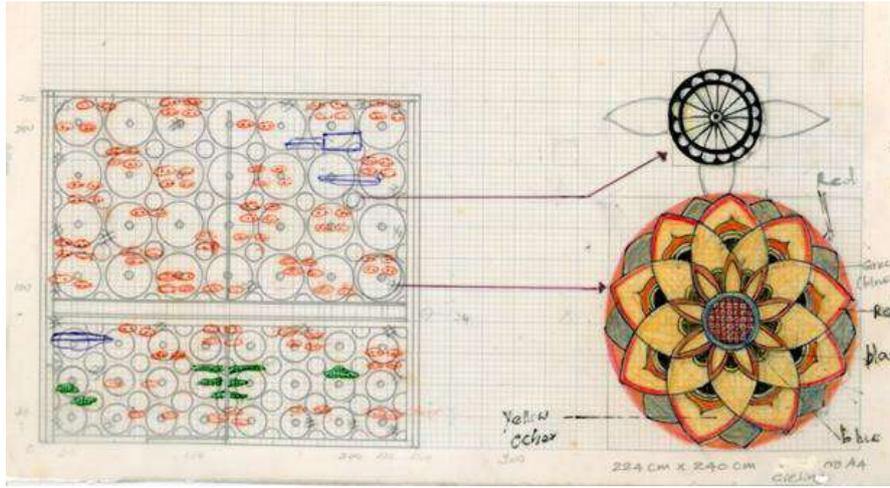
図14 壁の腐朽状態のグラフィック・ドキュメンテーション (板天井 no.A4)

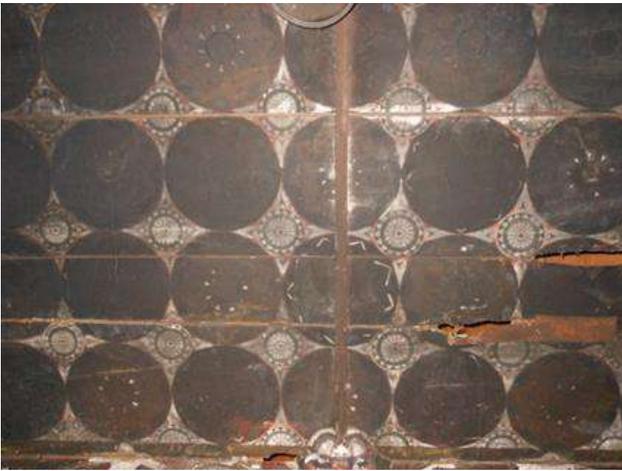
図15. 化学洗浄前の板天井

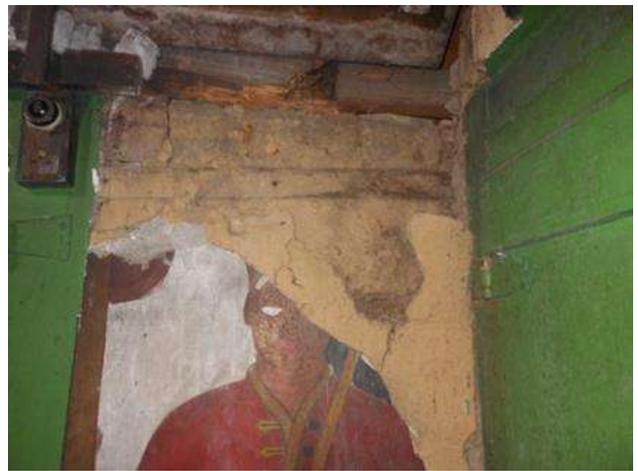
図16. 支持内部の脱落部分 (壁番号 no.A)

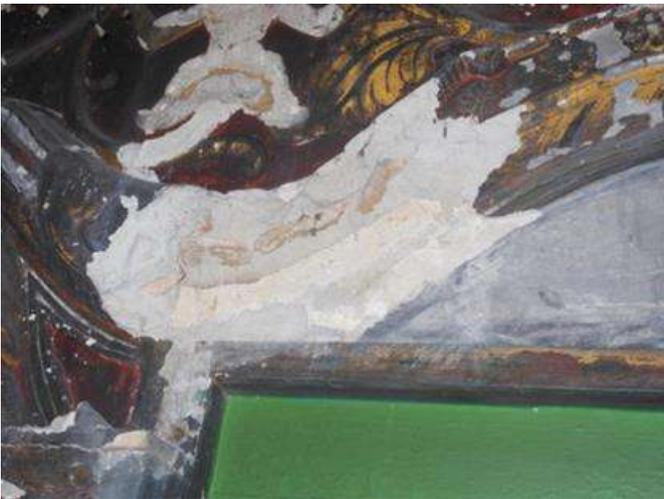
図17. ドラゴン・アーチ (Makara Torana) の漆喰の剥落 (壁番号 no.A2)

- 彫刻の表面の破損した漆喰の強化：漆喰を使い、内陣の入口上部にあるドラゴン・アーチ（マカラ・トラーナ）の漆喰の欠損部分を補強した。この部分にある小さな彫刻の修復は、かなり複雑な工程を要するものだった。内陣の正面入り口に面している仏像とその座部の破損部分は、漆喰を使って強化されていた。ナータ神とヴィシュヌ神の像の腕については、修復にセメントが使わ

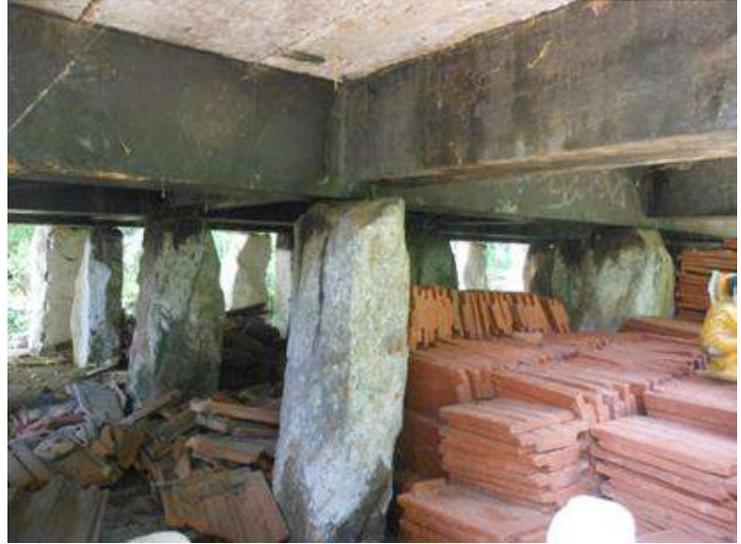
図 20. クリーニング前 - イメージハウス土台下の柱と木の梁

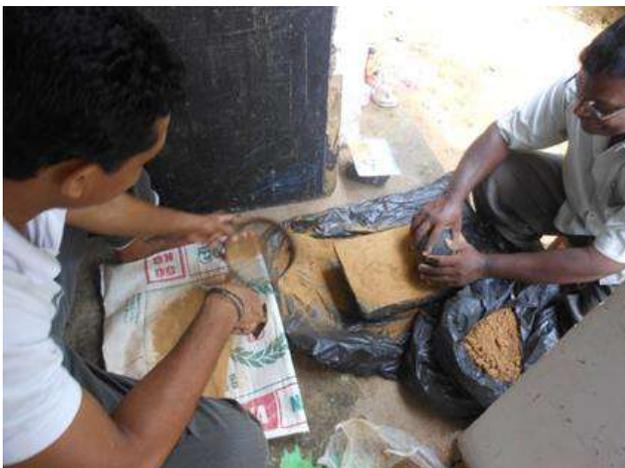
図 21. 粘土漆喰の調整

保存修復工程における第 1 段階は漆喰の調製だった。この段階では、イメージ・ハウスの壁の漆喰構造を目視観察し、壁の施工に用いられた原材料を特定した。その結果、蟻塚から採取された粘土、砂、石灰、小砂利が使われていることが分かった。これに従い、保存修復用の漆喰の調製にも同じ材料を使用し、元々の漆喰よりも強度を低く調整した。荒漆喰と軟質漆喰の 2 種類の漆喰を作成した。荒漆喰は、粘土と砂を微粉碎せずに、砂 3：粘土 2 の割合で混ぜたもので、石灰水を接着媒体とした。軟質漆喰は、漆喰用砂と粘土を微粉碎した後ふるいにかけて、石灰水と混合したもので、割合は細砂：細石灰 = 2：1 と水である。これら 2 種類の漆喰は必要な量を調整し、使用前に気密性の高いポリ袋に入れ、約 4 日間寝かせた後に使用した。壁のひび割れの補強に使用するためには、軟質漆喰を液状（グラウト）にする必要があった。

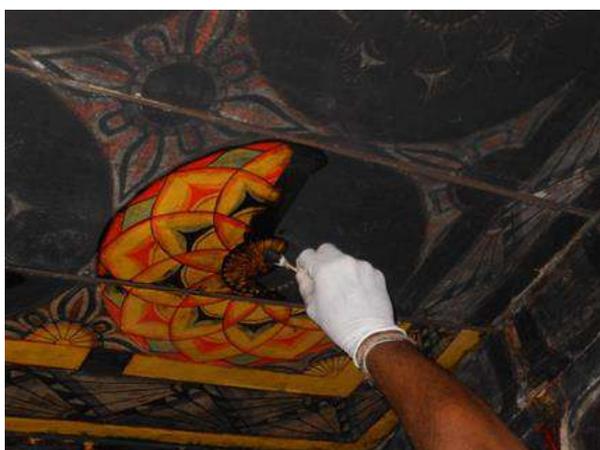
図 23. 薬品洗浄によるすす落とし (木造天井 No. 4)

- まず、毛先の柔らかい刷毛を慎重に扱い、彩色層に付着したクモの巣や埃を取り除いた。ところどころ塗膜の剥離が見られたこともあり、塵埃の除去には細心の注意を必要とした。
- ブラッシング洗浄の後、キシレン 2%のメディウムで希釈したプレキシカムという薬剤を使い、剥がれた塗膜を固定した。彩色層の剥離部分はアップル社の No.1 ポインテッドブラシを使用して接着、固定した。
- その後、化学洗浄を開始した。この方法は、天井画の表面に堆積した炭素粒子を除去するために採用したものである。5%の水酸化アンモニア水溶液を綿棒に含ませ、円を描きながら慎重に拭いて、煤の層を取り除いた。ここでは、徹底的な洗浄は行わず、古代の塗膜の古色を取り除かないよう配慮した。その後、蒸留水に浸した綿棒を使い、彩色層に残った化学物質を注意深く拭き取った。炭素粒子の層を表面から取り除くと、壁画がはっきりと見えてきた。天井画の6平方フィートの部分ではクリーニングは行わず、将来の保存科学者による研究を俟って、そのまま残すこととした。
- 下塗り層の強化：深い空隙は、まず粗漆喰、次いで細かい漆喰で固め、その後塗料受容層を施工するという手順で、この作業を一層ずつ実施した。1つの層の強化が完了すると、よく乾燥させた後に次の層の作業を開始した。
- 壁のひび割れの強化には、2%のエチルアルコール水溶液を注射器で注入し、液状漆喰（グラウト）の注入前にひび割れ部分を十分に水で湿した。注射器を使って液状漆喰を亀裂の内部に数回注入した。一度に注入できる液状漆喰の量が限られているため、漆喰が固まるのを待って、この手順を繰り返すことになった。
- 彩色層上に複数あったスズメバチの巣は、2%のエチルアルコール水溶液で湿らせた後、絵の具を傷めずに取り除いた。

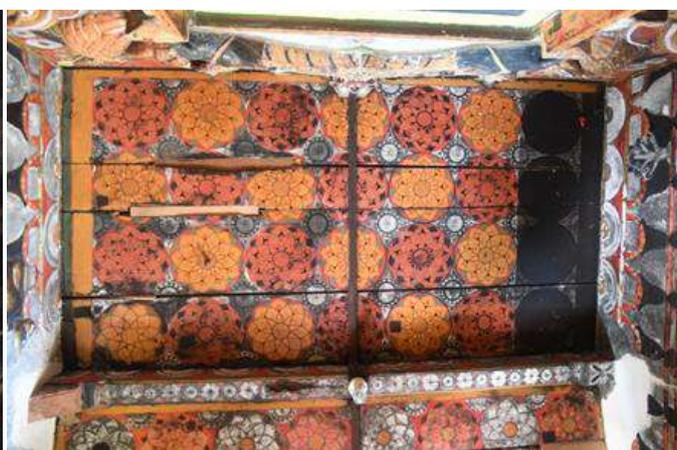
図 24. 煤の化学洗浄後 (木天井)

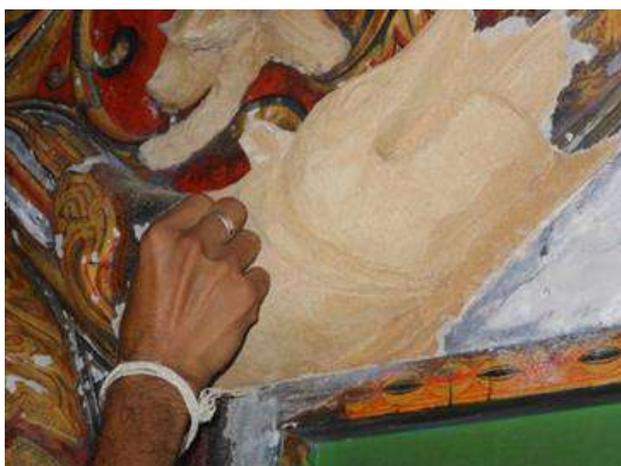
図 25. 粘土漆喰を用いたドラゴン・アーチの強化作業の様子

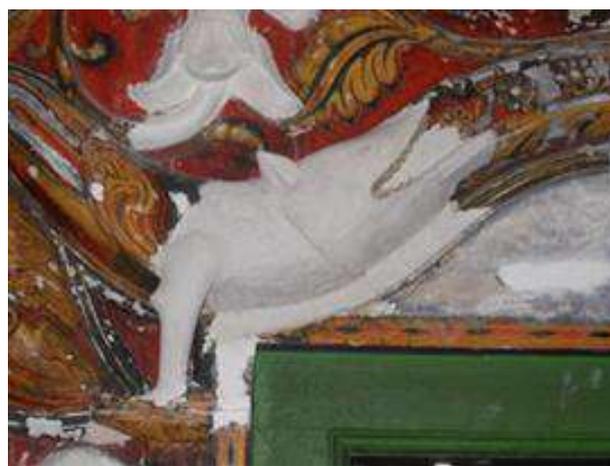
図 26. 石灰漆喰を用いたドラゴン・アーチの強化作業の様子

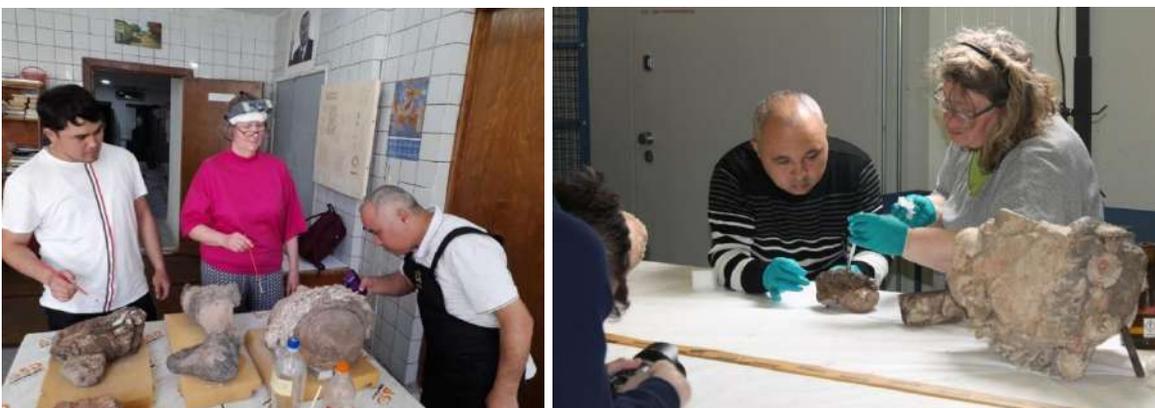
図 4 a, b. 展示前の展示資料の処理過程：美術研究所とジェームズ・サイモン・ギャラリーのラボにて

ほぼ全ての粘土漆喰の彫刻とその破片の表面を、アセトンで湿らせた綿棒によって洗浄した。この溶剤にはポリブチルメタクリレート（PBMA）のポリマー樹脂が溶け、この埃っぽい樹脂膜を部分的に取り除くことができる。必要な場合には亀裂を塞ぎ、プライマル E330 の 7%エタノール溶液でパウダーコーティングを行った。亀裂を埋めるには、ふるいにかけて大理石の粉、顔料と 30%Plectol B500 水溶液を使用した。修復部分は、ウィンザー&ニュートンの水彩絵の具で補彩を行った。

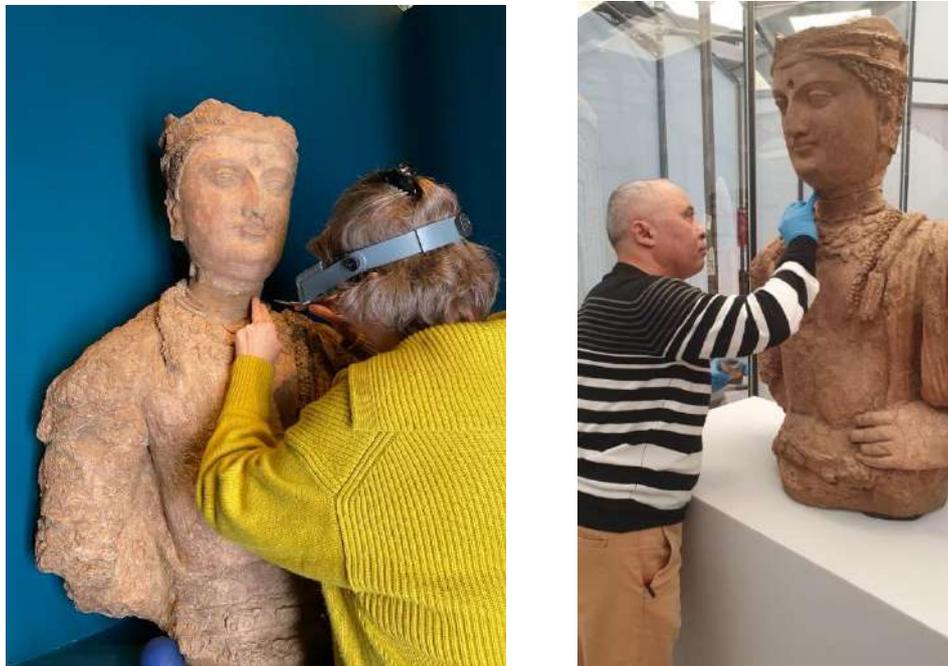
図 5 a, b. 菩薩像の展示準備

ある巨大な彫像の設置の際には、ある種の手仕事が行われた。実は、これは菩薩像の頭部と胴部で、これらは発掘時に分離した状態で発見され、運搬の便を考えてその状態のままにされていた。展示前には専門家の同意を得たうえで、首部分をやや高くして頭部を垂直にした。仏像が展示されてから、頭部と頸部の間にできた水平の隙間を特殊なマスティック（水性フレクストール接着剤の 50%水溶液と細砂の混合物）で補填した。埋め戻し作業は二段階で行った。まず、接着剤の混合物で隙を埋め、そのうえで覆った面を土の混合物で平らに均すというやり方である（図 5 a, b）。
